**L'ANDORRE**  
**MUTATIONS D'UNE ÉCONOMIE MONTAGNARDE**  
**JEAN BECAT - ICRESS**

**LIVRE 4 – LES RISQUES NATURELS ET LA GESTION DU TERRITOIRE EN ANDORRE**

**L'aiguat des 7 et 8 novembre 1982 en Andorre, la dynamique torrentielle et fluviale**

## **L'AIGUAT DES 7 ET 8 NOVEMBRE 1982 EN ANDORRE LA DYNAMIQUE TORRENTIELLE ET FLUVIALE**

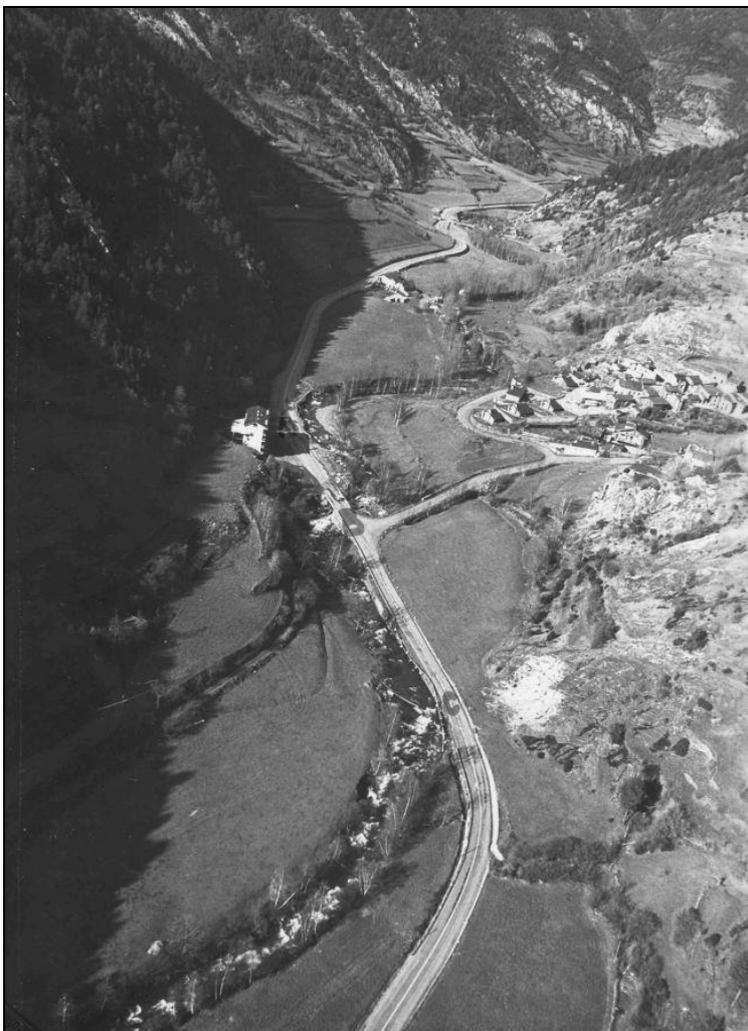
## 2 - La Valira à Sornàs (Ordino).

Une vue de la vallée de la Valira del Nord à l'amont immédiat d'Ordino, avec les villages de Sornàs au second plan et d'Ansalonga au dernier plan à droite. Le Riu Valira, souligné par une végétation du bord des eaux, méandre dans un fond d'auge calibré, repoussé alternativement par des cônes de déjection des torrents qui incisent les versants d'auge. Si les chenaux torrentiels furent actifs, aucun cône de déjection ne fonctionna dans la vallée. La Valira inonda les prés du lit majeur mais ne fit pas de dégâts notables, en dehors des trois points marqués A, B et C sur cette photographie. Il s'agit d'érosions de berges dans la rive concave de méandres, qui affectèrent partiellement la route. Chaque fois la chaussée avait empiété sur le lit mineur, avec des matériaux rapportés qui n'étaient protégés ni par des murs ni par des enrochements.

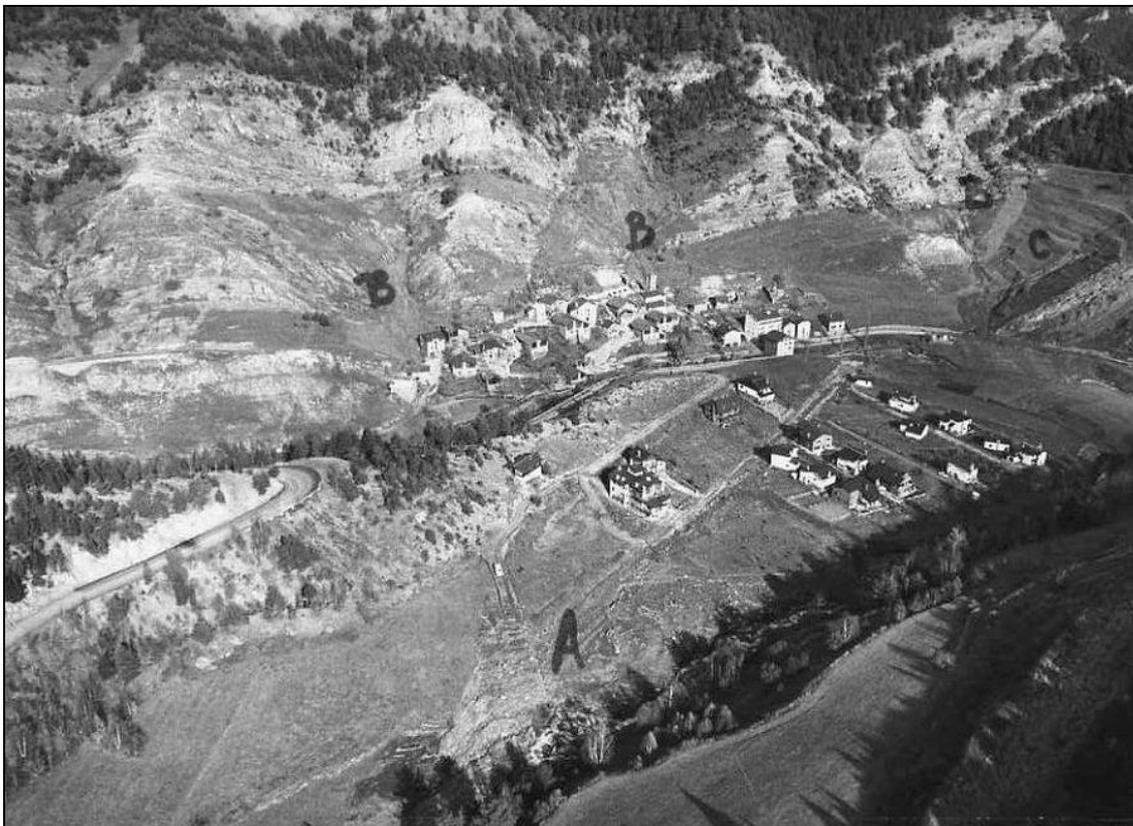
#### 4 - Pal et le cône de déjection du Riu del Prat del Bosc.

Le cône de déjection ancien du Riu del Prat del Bosc s'étend de gauche à droite, au premier plan, entre l'échine du Boscarró, que franchit un lacet de la route et, dans l'ombre, les pentes dels Obacs. La partie inférieure de ce cône accueillait un lotissement, encore peu urbanisé en 1982. Le torrent réutilisa son cône en A, déposant des alluvions; il inonda en partie le lotissement et construisit un nouveau cône de déjections à la confluence du Riu de Pal (document suivant). Au second plan le village de Pal est sur les premières pentes du Solà. Tous les petits ravins récurèrent leur chenal, par exemple en B, et ils déposèrent des matériaux à leur débouché. Dans les prés situés sur les pentes argileuses de la droite de la photographie, on observe deux glissements en paquets, prolongés par une traînée de dépôts boueux.

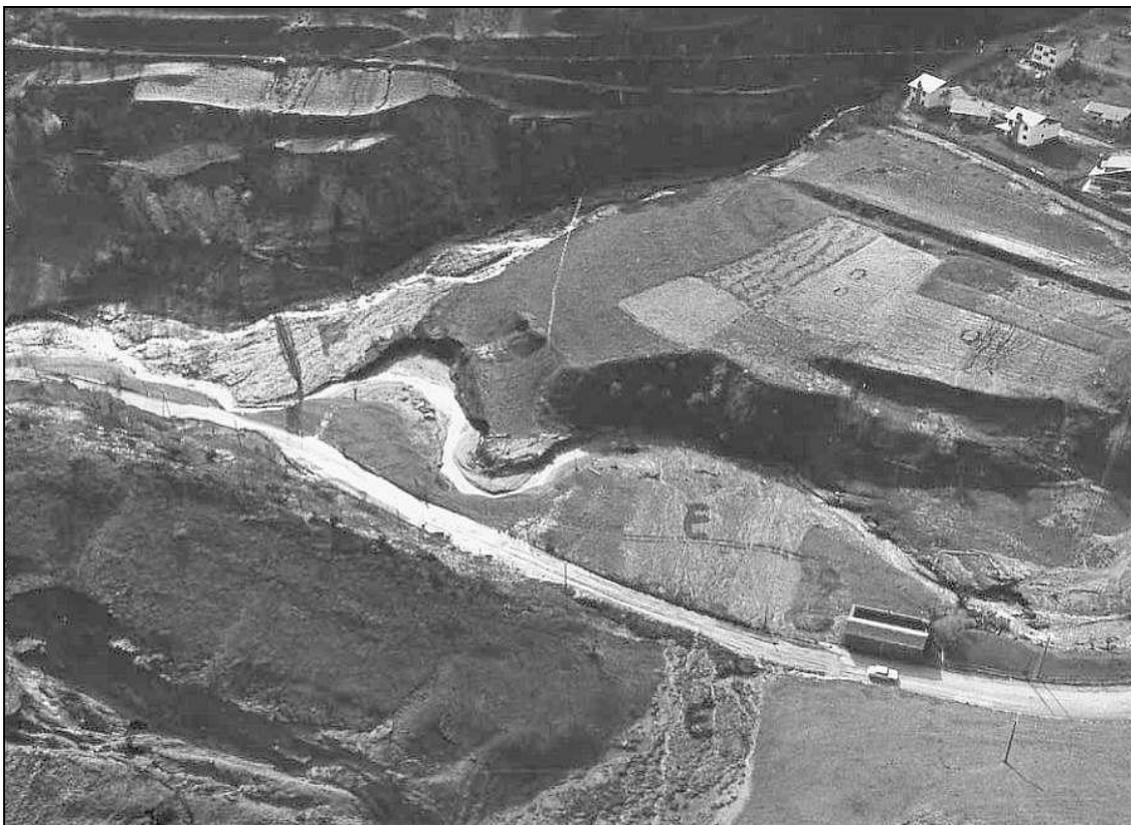
### 5 - Cône actif et glissement en paquets à Pal.

La vue est prise en direction du sud, juste avant le village de Pal. Au premier plan à gauche on distingue la zone d'arrachement d'un glissement de terrain en paquets, puis la large traînée de matériaux qui fluèrent, décrivant une courbe en E qui suit la pente jusqu'à la rivière. Après le glissement, la partie amont a été ravinée et les dépôts de l'aval étalés sur un petit cône et lessivés. En amont, donc sur la droite, on aperçoit l'extrémité de la zone où le Riu de Pal alluvionna, au niveau du village. Au second plan l'important cône de déjection ancien du Riu del Prat del Bosc fut épargné dans ce secteur, avec seulement quelques érosions superficielles. Il est limité par le Riu de Pal, qui érôda dans les rives concaves des méandres, au détriment du cône, des prés ou de la route. Le Riu del Prat del Bosc construisit un cône à son débouché, à gauche de la photographie en F.

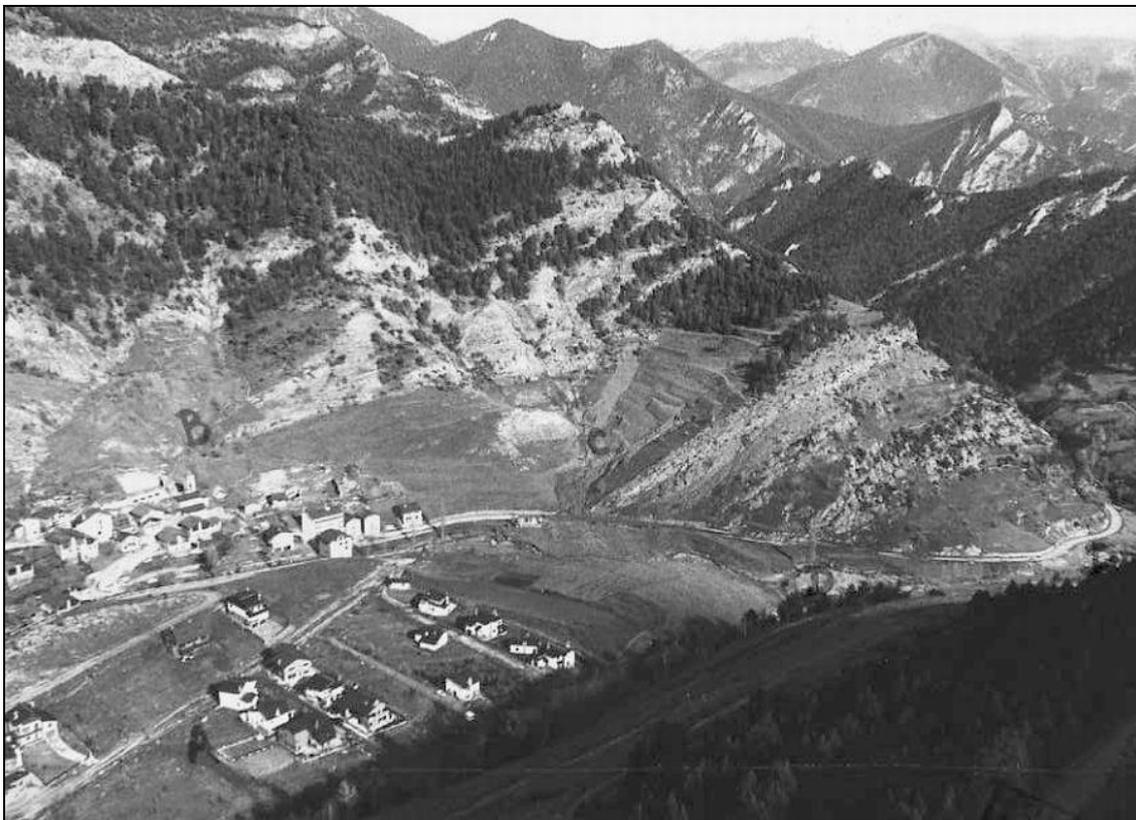
## 6 - Le Solanet de Pal.

On reconnaît le village de Pal et le lotissement sur le cône de déjection du Riu del Prat del Bosc. Le Riu de Pal a érodé dans les méandres, mais il n'a altéré le talus de la route qu'en deux endroits, sur la gauche de la photographie. Au second plan dans le Solanet de Pal, une couche de roches plus tendres s'intercale entre de puissantes couches calcaires redressées [l'ensemble des hauteurs au second plan constitue une forme synclinale dans des roches primaires portée en altitude par l'orogénie pyrénéenne]: deux glissements de terrain s'y produisirent le 7 novembre 1982. A l'arrière-plan apparaissent les hauteurs qui dominent Xixerella et la vallée jusqu'à Erts.

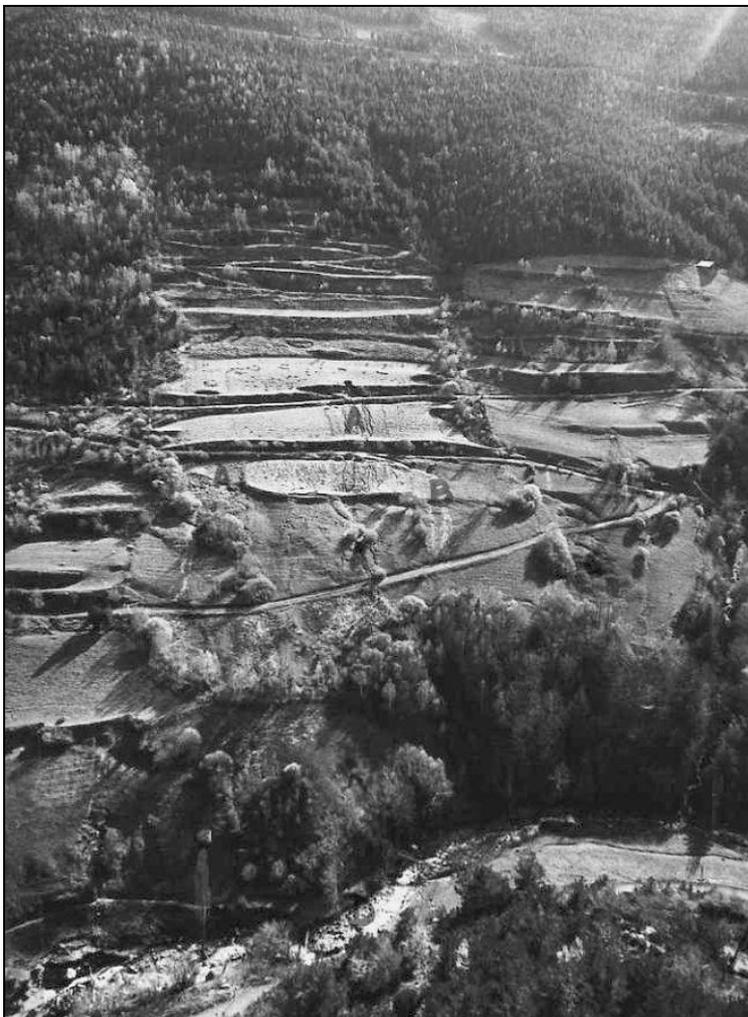
### 7 - Pal, Els Bedres: ruissellement et coups de cuiller.

A *l'obac*, sous la forêt dense du Bosc de Pal que des pistes de ski commençaient à ouvrir, les champs et les prés du versant dels Bedres furent affectés par le ruissellement diffus en A (ou localement concentré grâce à la piste qui dessert ces *terres*) et par de nombreux coups de cuiller (B) et petits glissements dans tous les talus: piste, terrasses, ravineaux. En bas, au premier plan, le Riu de Pal a érodé dans les méandres, fragilisant la route.

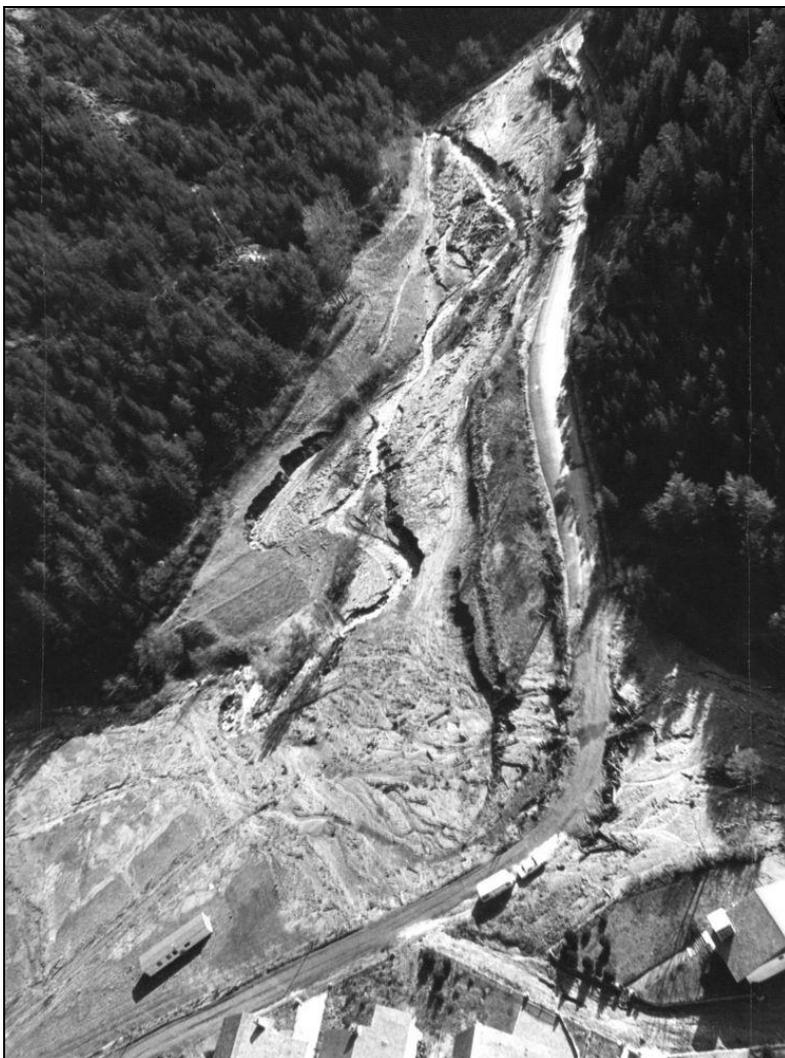
## 8 - Balancement de méandres en amont de Xixerella.

Au premier plan, dans le lotissement de Xixerella puis au-dessous de la route les matériaux apportés par le torrent de Xixerella (le Barranc de la Font del Boix) recouvrent la plus grande partie du cône de déjection. Pour l'essentiel, il s'a-git de terres et de rochers mêlés de débris végétaux et de troncs mobilisés par trois importantes coulées boueuses dans le bassin dels Caubets. En amont, le Riu de Pal a élargi son lit majeur aux dépens d'une terrasse et du talus de la route, puis il a encaissé un train de méandres, dessinant un nouveau lit mineur.

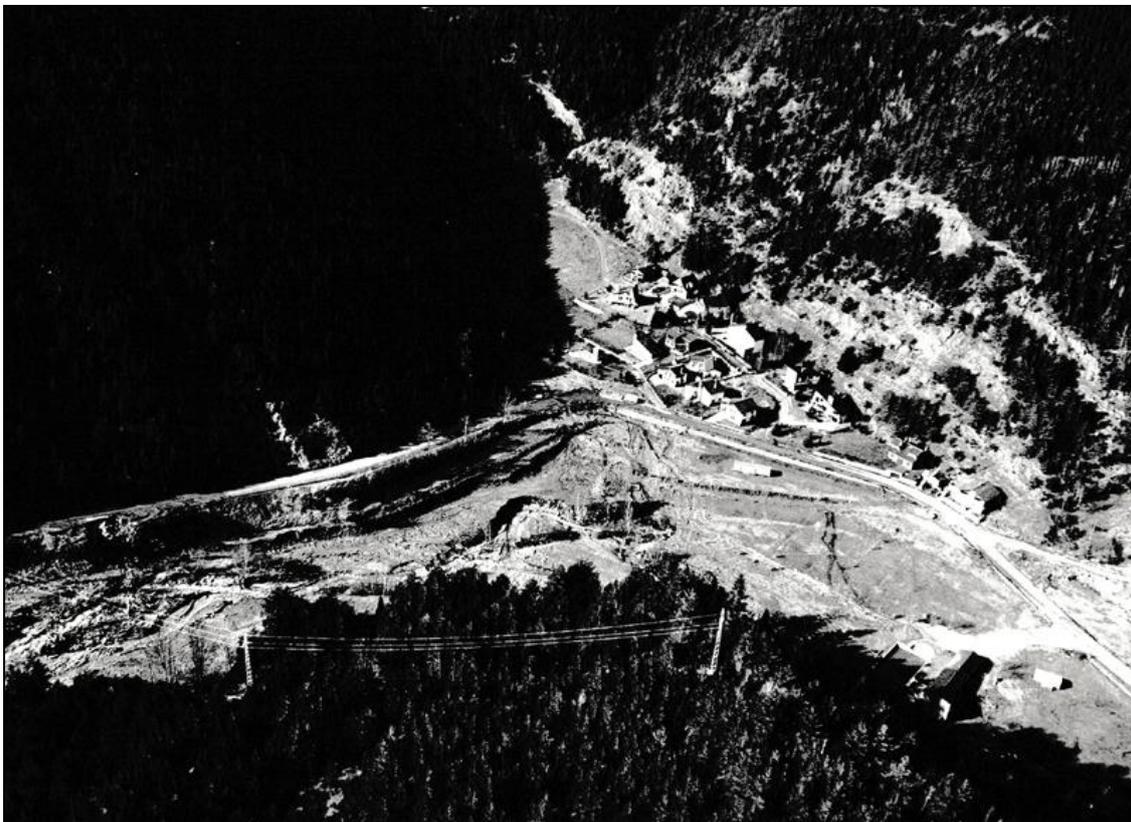
## 9 - Xixerella.

Sur cette vue d'ensemble du même secteur, prise en direction de l'ouest, on reconnaît à gauche le secteur où le Riu de Pal a profondément modifié son lit et sapé le talus de la route sur une cinquantaine de mètres. Au second plan, la partie basse du lotissement fut inondée, car construite sur un cône de déjection actif. Au fond on distingue le sillon clair du chenal d'écoulement, encore encombré par les matériaux provenant des glissements sur les versants et des coulées de boue.

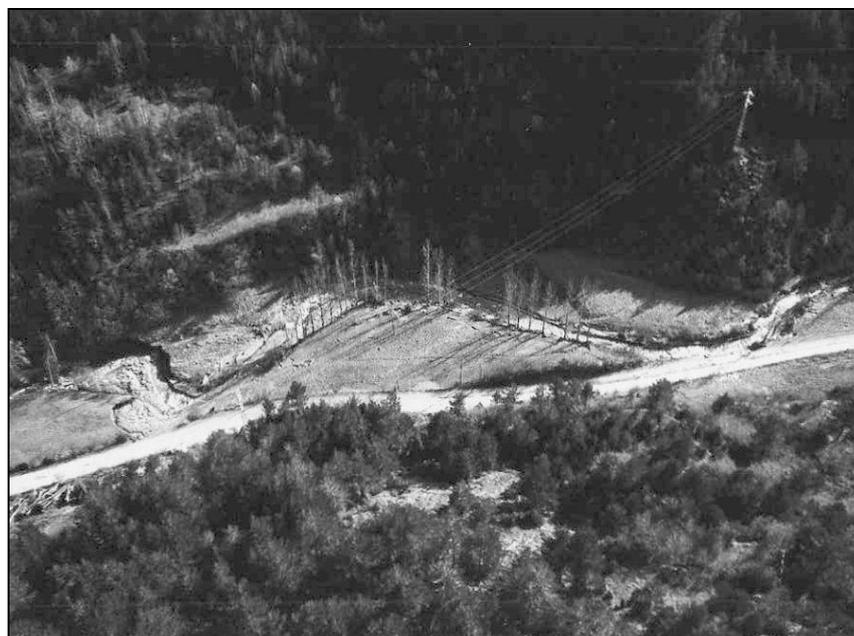
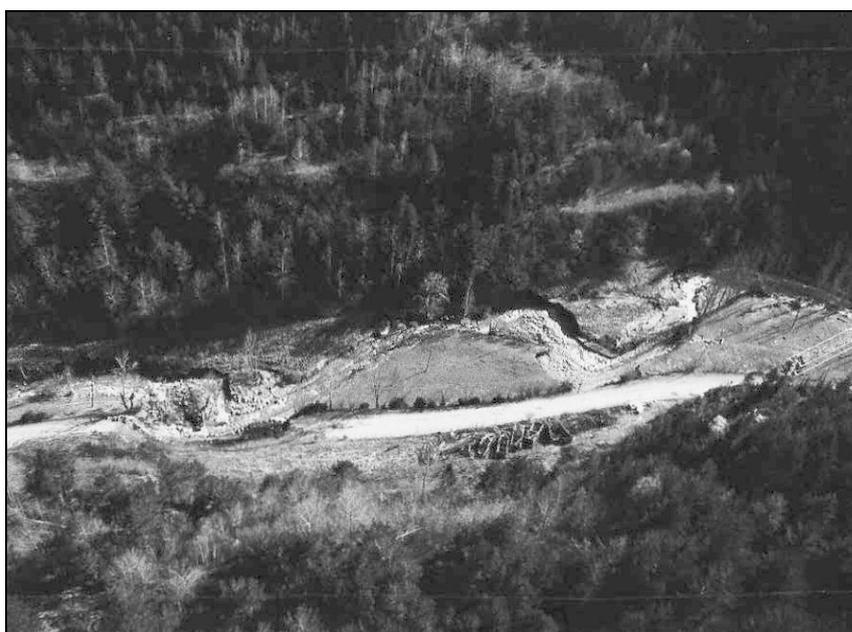
### 10 - Erosion dans les rives concaves des méandres.

Vol hélico du 11/11/1982, de J. Becat et A. Lerouge. Photo. A. Lerouge.  
Quatre des six points où la route fut endommagée ou emportée par le Riu de Pal entre Xixerella et Erts.

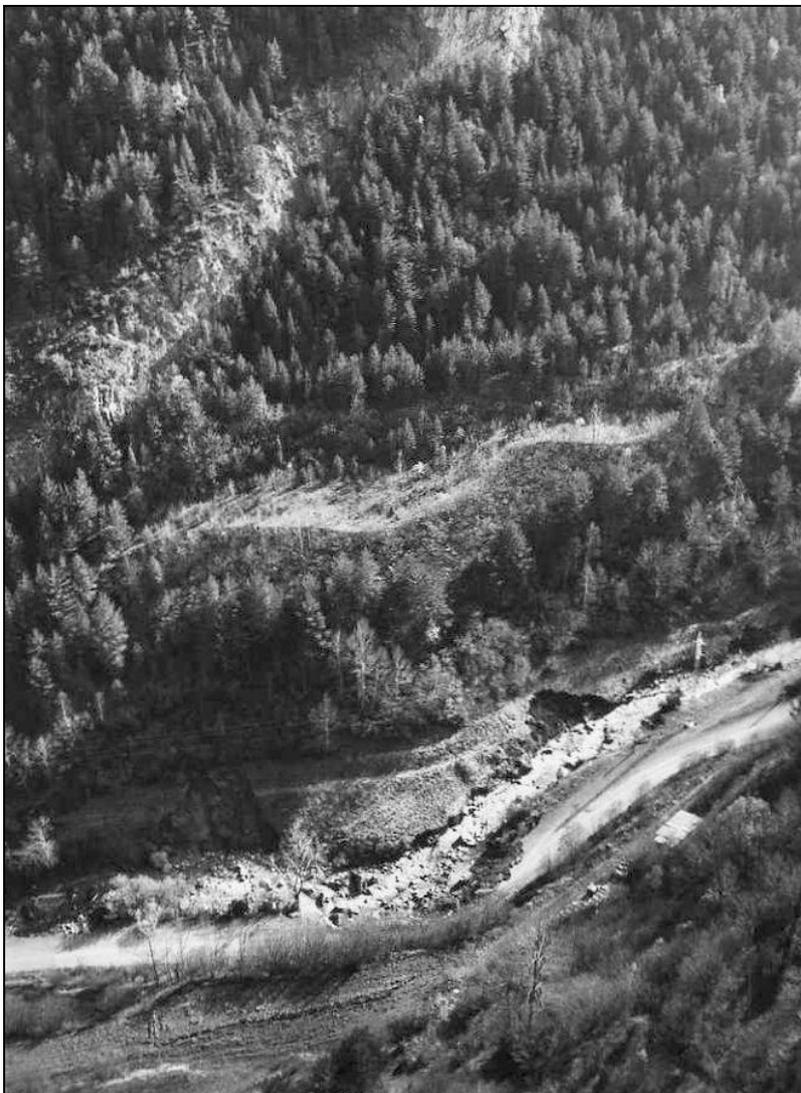
### 11 - Erosion dans les rives concaves des méandres.

Il s'agit de la première coupure de la route en amont d'Erts. La dynamique du Riu de Pal est très simple: le cours d'eau en crue érode dans chaque rive concave, quelle que soit sa courbure, avec une tendance à déplacer le point d'impact vers l'aval. Par sapement des berges et par soutirage, il y a des glissements locaux. Logiquement, le talus de la route a été emporté, car la chaussée avait été construite sur des déblais en limite du lit du cours d'eau, sans mur ni enrochement de protection.

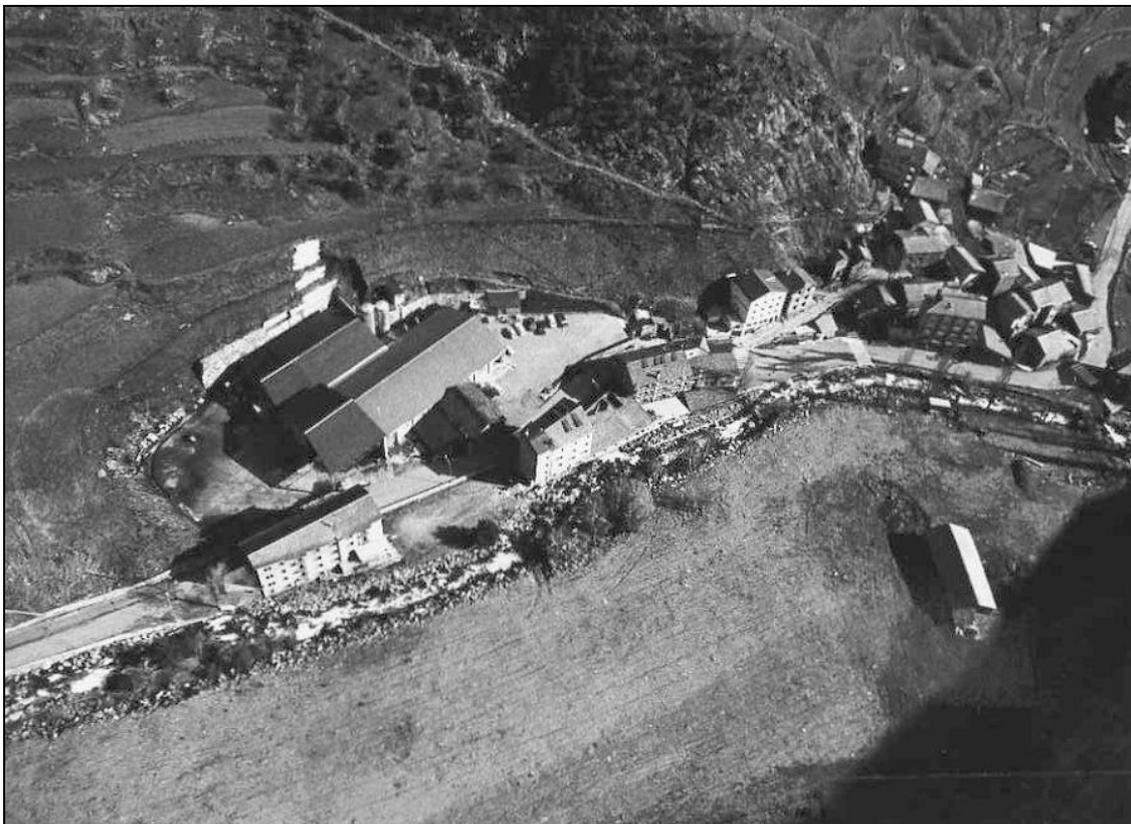
### 13 - Arinsal.

Le village traditionnel d'Arinsal est à droite de la photographie. Il est protégé des avalanches du Solà par le Roc del Carrador, mais son extension vers l'aval était autrefois limitée par les avalanches et par la torrencialité de la Canal Pregona, dont le bassin de réception est aujourd'hui entièrement boisé. L'extension récente s'est faite vers l'amont, avec des hôtels et des immeubles le long de la route et de la rivière, et les installations des Aigües d'Arinsal, au pied du cône du Torrent dels Càcols. La *borda* en face du village, à l'extrémité du cône de déjection du Riu del Cubil, marque l'extension habituelle des avalanches qui empruntent ce couloir torrentiel. Le Riu d'Arinsal n'a pas fait de gros dommages: il a avivé ses berges et emporté les matériaux fins, il a inondé sans détruire. Dans le méandre du village, il a érodé le talus de la route qui fut en partie déstabilisée.

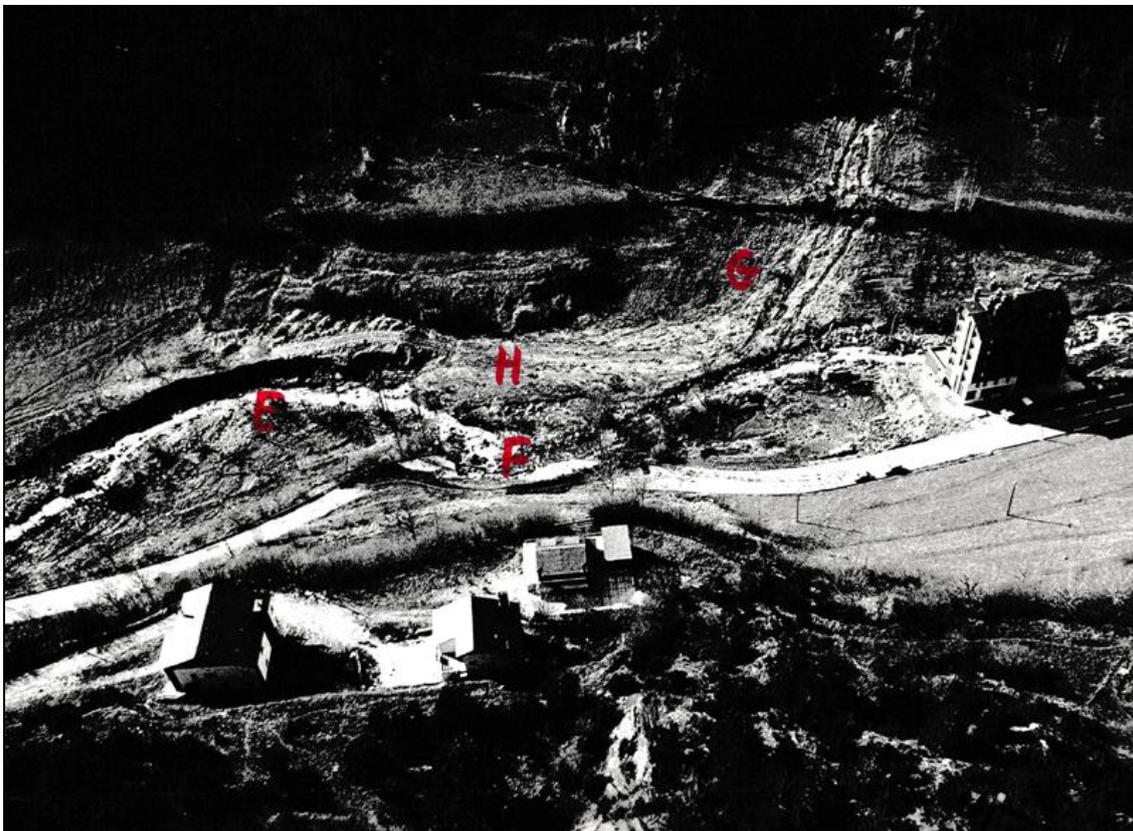
#### 14 - Méandres, glissements et coulées aux Tosquers.

Ce secteur du Riu d'Arinsal est à l'amont immédiat du Puiol del Piu. A droite, un immeuble était construit dans le lit majeur, entre la route et le lit mineur. Ses murs en béton résistèrent à *l'aiguat*, mais modifièrent le flux de crue, avec une exagération des méandres avant et surtout après cet obstacle. Les apports de la Canal de Tosquers (reconnaisable aux dépôts d'un glissement en planche qui évolua en coulée boueuse) contribuèrent à accentuer la courbure du méandre. En aval, donc à gauche de la photographie, le Riu d'Arinsal éroda les alluvions anciennes et les dépôts anthropiques actuels destinés à exhausser le lit majeur afin de l'urbaniser.

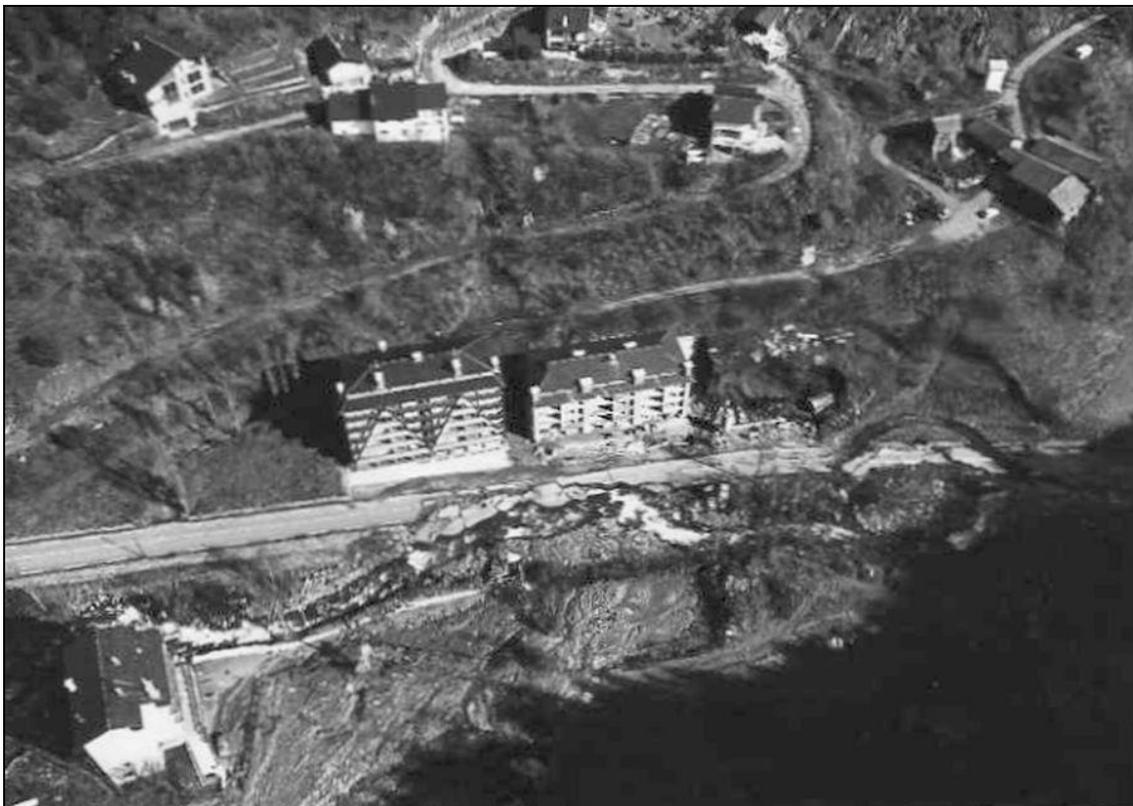
### 15 - Modifications du lit au Puiol del Piu.

Un lotissement de chalets est construit en balcon, à côté du hameau du Puiol del Piu (à droite). La route a été emportée en deux endroits et deux immeubles ont été menacés à cause d'un hôtel construit en travers du lit majeur (à gauche). Au cours de *l'aiguat*, le cône de déjection du Palomer (la Callissa de Palomer) a fonctionné, étalant les dépôts en aval de l'hôtel, au centre de la photographie. En amont, le courant de crue du Riu d'Arinsal, contrarié par l'obstacle de cette construction dans son lit d'inondation, a érodé davantage, exagérant un méandre. Ensuite, le mur de l'hôtel, prolongé par celui qui protégeait le parking, construit aussi à ras du lit mineur, a renvoyé le flux principal sur l'autre rive: la route, sans aucune protection, a été emportée.

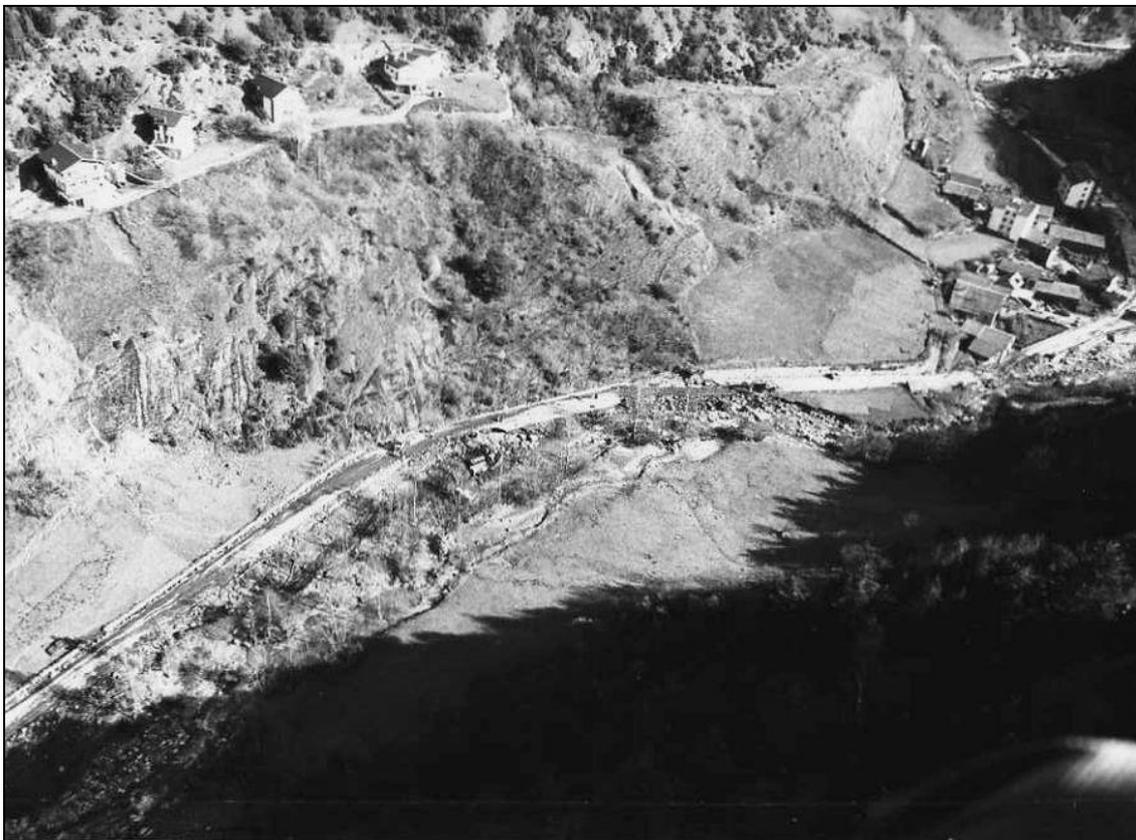
## 16 - La vallée à Erts.

En amont d'Erts, dans une légère ouverture de la vallée, le Riu d'Arinsal s'est étalé, élargissant son lit mineur et érodant dans les rives concaves de deux méandres, emportant chaque fois un tronçon de chaussée. A droite, le village d'Erts fut épargné. C'est après la confluence du Riu d'Arinsal et du Riu de Pal, à Erts, que la vallée fut très altérée. Dans le grand méandre, au dernier plan à droite, la route fut emportée, comme en neuf autres points sur les deux kilomètres et demi qui séparent Erts de La Massana.

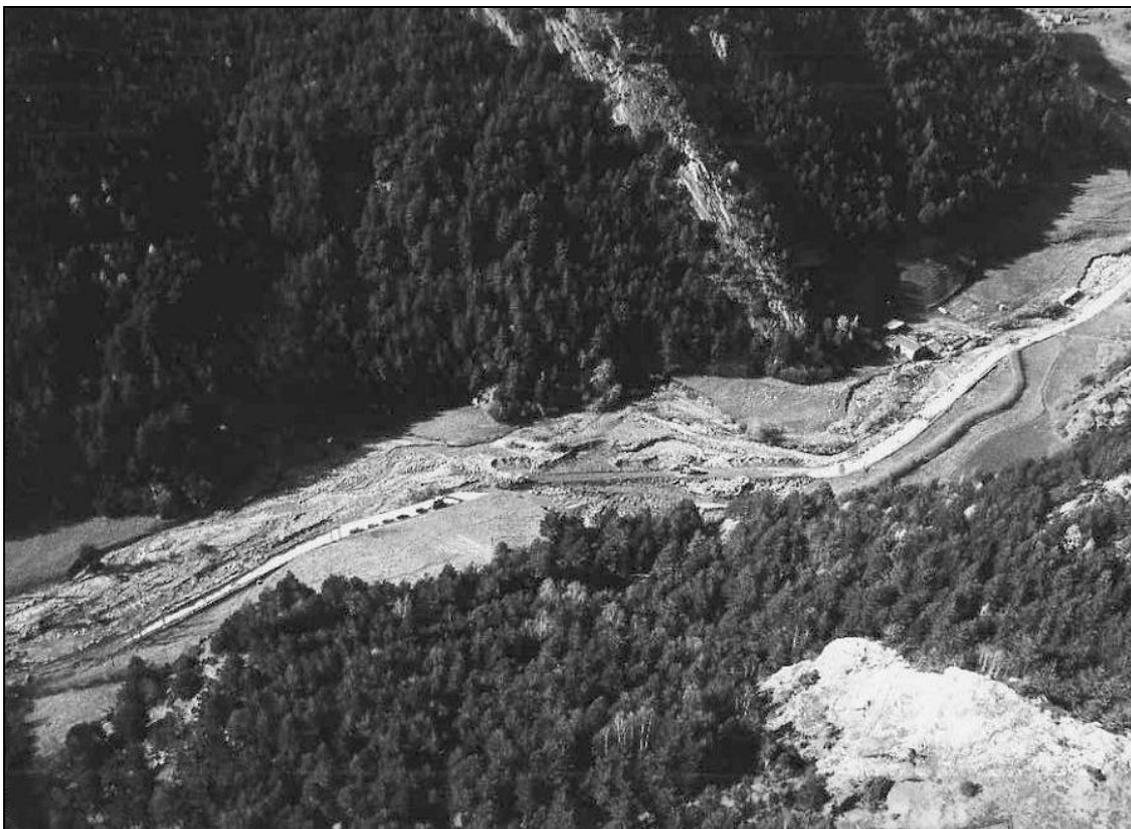
### 17 - La vallée à la Borda Raubert.

Les deux versants d'auge sont couverts d'une forêt dense, coupée par des barres calcaires, dont le Roc d'Escalluquer, au second plan. Le Riu d'Arinsal a méandré dans son lit d'inondation, retrouvant parfois d'anciens tracés. D'autres anciennes rives de méandres apparaissent dans le paysage, par exemple à droite de la photographie en limite de l'ombre portée du versant, ou le long d'une haie sinueuse qui borde un talus. De part et d'autre de la Borda Raubert la rivière a élargi son lit sur la rive droite car la route a résisté. Au centre, la rivière a changé deux fois de lit, ouvrant des chenaux de part et d'autre de la vallée et emportant la route sur cent mètres. Trois jours après, dans ce secteur sensible, une chaussée provisoire avait été rétablie et le lit mineur était remis pratiquement à son ancien emplacement.

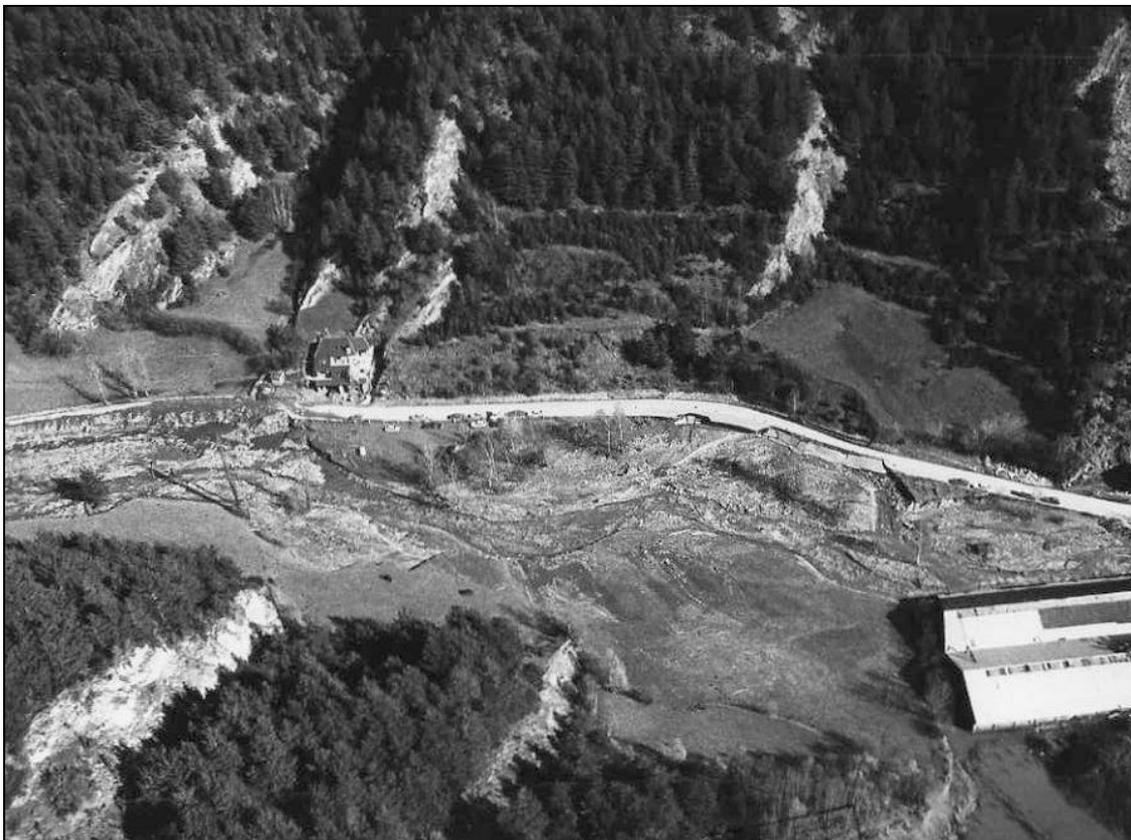
### 18 - La vallée à l'Escalluquer.

La vallée recoupe presque perpendiculairement les couches de calcaires dévoniens. Quelques prairies en terrasses occupent encore la base du versant du *solà*, au second plan. Pendant la crue, le Riu d'Arinsal a calibré son lit, déplaçant plusieurs fois son train de méandres d'une rive à l'autre, emportant ou endommageant la route en plusieurs endroits. Les prés du premier plan ont été inondés et recouverts de quelques alluvions. En bas et à droite apparaissent les bâtiments de la tuilerie de l'Escalluquer.

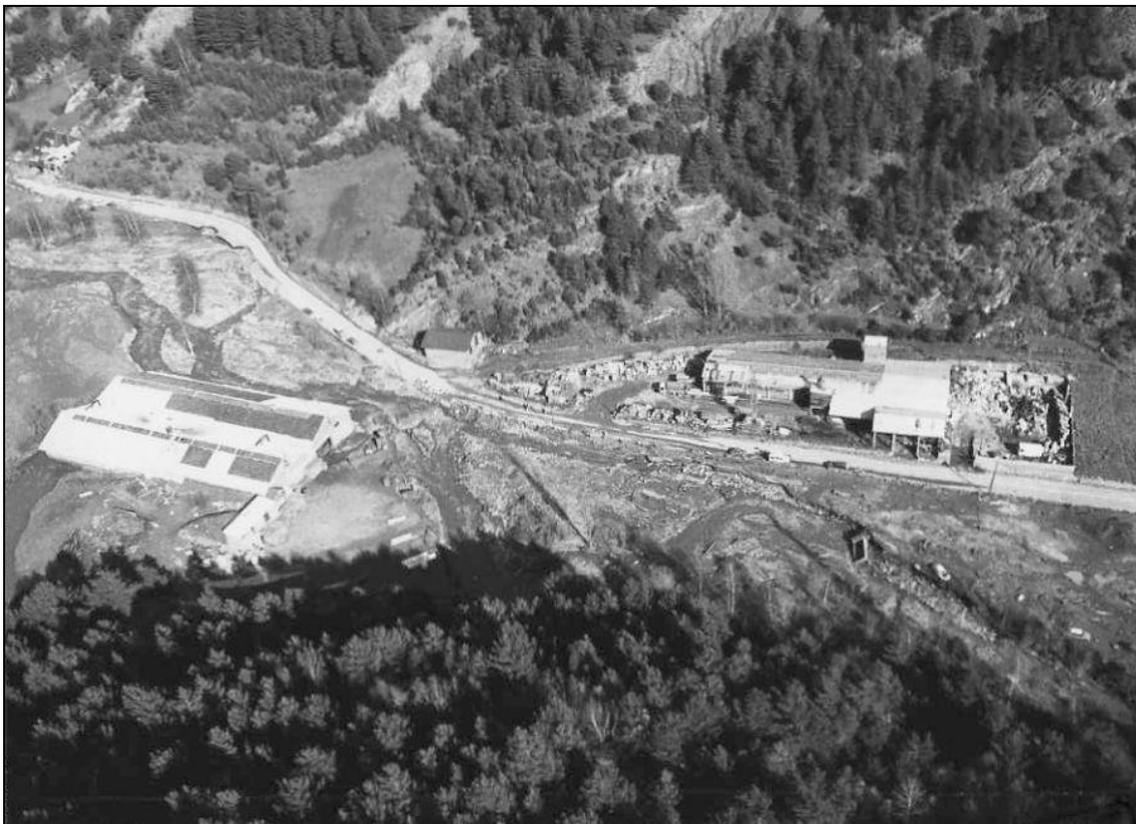
### 19 - La vallée à la tuilerie de La Massana.

Cette photographie fait suite à la précédente. Les bâtiments de la tuilerie sont à gauche; ils furent pris entre les eaux du torrent de l'Escalluquer, qui réutilisèrent leur cône de déjection, et celles du Riu d'Arinsal qui changea souvent de lit, balançant ses méandres dans son lit d'inondation. Nous avons ici un bon exemple du travail de la rivière en crue, qui recalibre son lit majeur lorsque la vallée s'élargit.

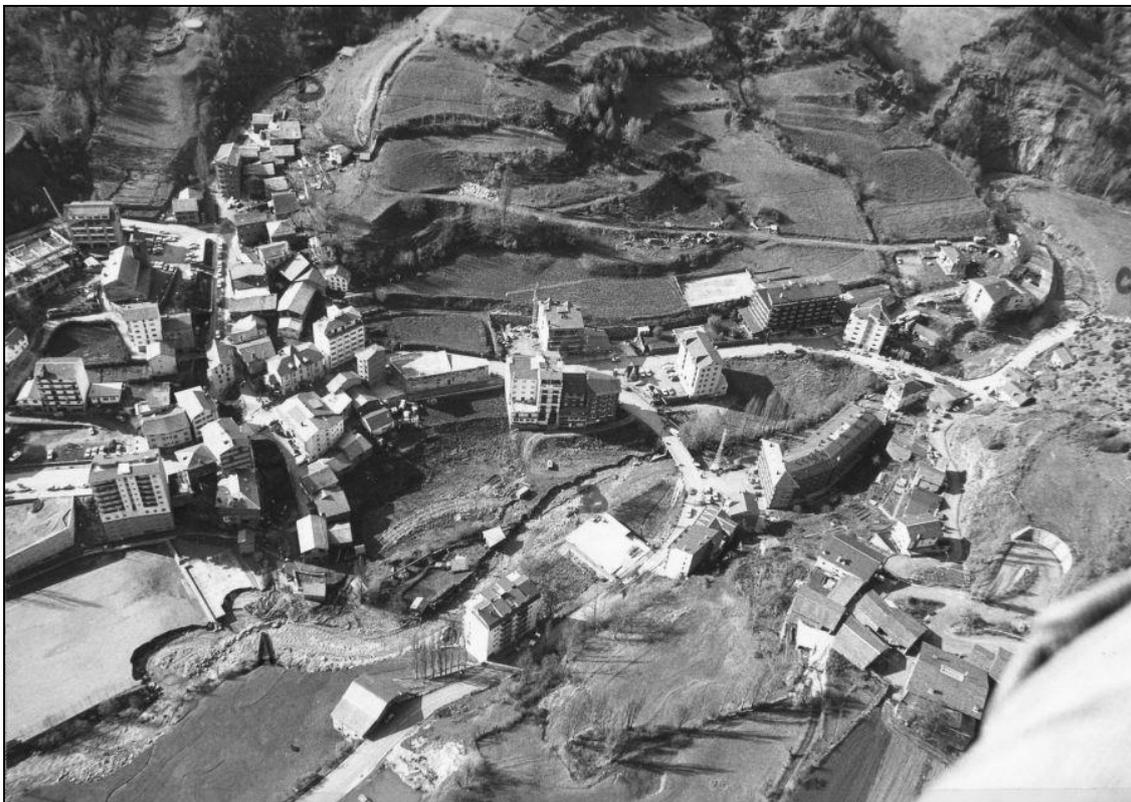
## 20 - La Massana.

La vue est prise en direction du sud-ouest. Le noyau primitif de La Massana est à gauche, le long du Riu de les Claperes, qui forma en amont une amorce de cône de déjection. Tout le second plan est occupé par la retombée du long replat dels Plans, un terroir qui utilise des formations lacustres et fluvioglaciales. Le méandre et les installations d'Andorgaz sont en haut et à droite. Après le pont, auprès duquel on distingue le grand pylone électrique qui fut déstabilisé, le Riu d'Arinsal inonda son lit majeur, dont les limites, soulignées par les maisons, rappellent la courbure d'anciens méandres, et érôda localement.

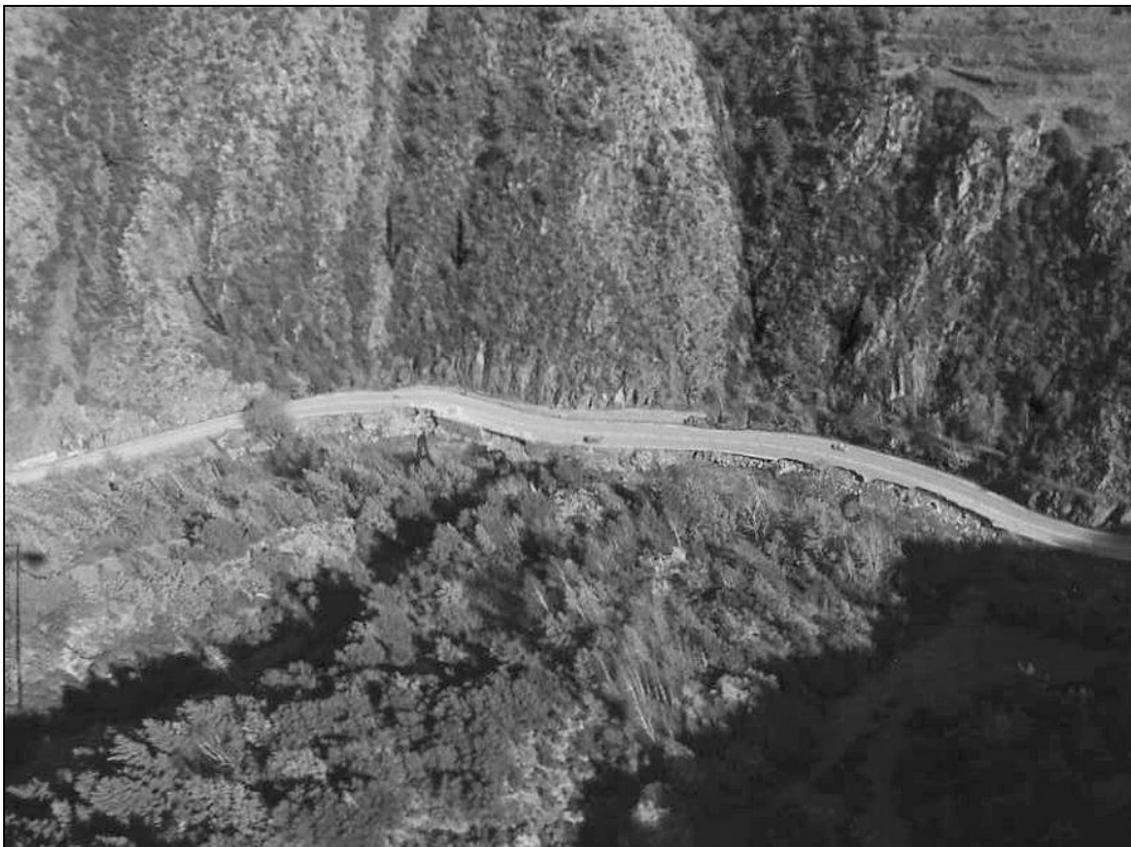
## 26 - Les gorges de la Grella à la Canal del Lloser.

Dans le secteur médian des gorges de la Grella, la route a été en partie emportée dans la rive concave de chaque méandre, même peu prononcé. On avait élargi la chaussée aux dépens du lit de la Valira, qui fut simplement recalibré pendant la crue. L'autre rive n'a pas souffert. On notera que des ravineaux, qui suintaient toute l'année et dont l'eau s'infiltrait sous la chaussée faute d'un drainage approprié, confluaient vers les secteurs emportés.

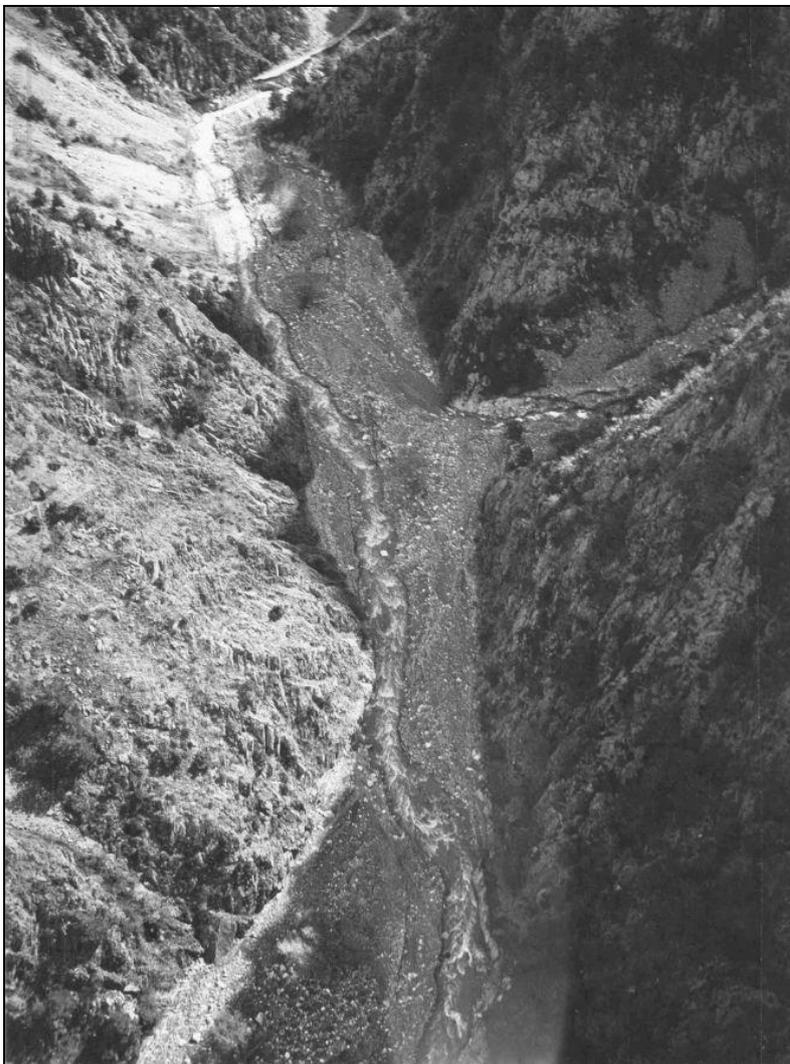
#### 41 - La vallée du Riu d'Os en amont de Bixessari.

En amont de Bixessari, dans les gorges très étroites qui mènent au village d'Os de Civis, la route fut entièrement emportée sur de longs secteurs. Ici, à la confluence du Riu d'Os et du Torrent Llimois, tout a disparu sur plusieurs centaines de mètres: la chaussée et ses remblais, les alluvions anciennes et quelques prés allongés le long du versant au second plan. Des dépôts grossiers recouvrent le nouveau lit, calibré à la dimension de cette étroite vallée. Un fragment de route réapparaît au loin, qui permet d'imaginer la situation antérieure. Os de Civis fut isolé pendant de nombreux mois et approvisionné d'abord par hélicoptère, puis par convois de mules ou à dos d'homme.

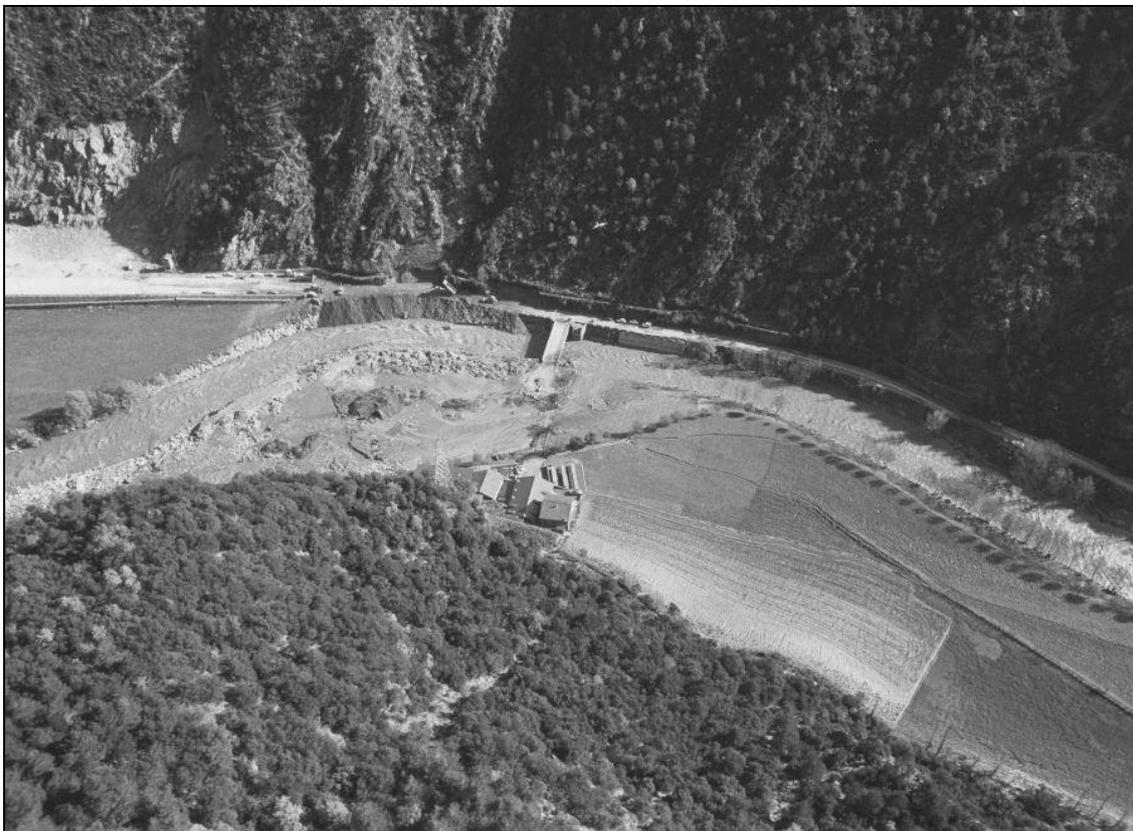
## 52 - Le méandre de la Borda del Sabater.

Dans la rive concave du méandre de la Borda del Sabater la route nationale fut emportée sur cinquantaine de mètres. Une première érosion avait affecté le méandre précédent, à gauche de la photographie puis, par un balancement habituel, le méandre suivant. Le Torrent de les Esquirols, qui aboutit sur la route au point d'impact a favorisé le sapement du talus. Un enrochement et un mur ancien n'ont pas été suffisants pour protéger ce secteur. Un ponton franchit la Valira après le point d'impact; il résista, mais sa pile créa un buttoir qui accentua le creusement d'amont. De plus, la Valira ne put s'étaler normalement sur sa rive convexe car le lit d'inondation était en cours d'exhaussement, ce qui renforça le flux sur l'autre rive: les apports vidés par les camions sont bien visibles devant la Borda. Deux jours après *l'aiguat*, la brèche a été comblée et la circulation rétablie.
