**L'ANDORRE**  
**MUTATIONS D'UNE ÉCONOMIE MONTAGNARDE**  
**JEAN BECAT - ICRESS**

**LIVRE 4 – LES RISQUES NATURELS ET LA GESTION DU TERRITOIRE EN ANDORRE**

**L'aiguat des 7 et 8 novembre 1982 en Andorre, la dynamique torrentielle et fluviale**

## **L'AIGUAT DES 7 ET 8 NOVEMBRE 1982 EN ANDORRE LA DYNAMIQUE TORRENTIELLE ET FLUVIALE**

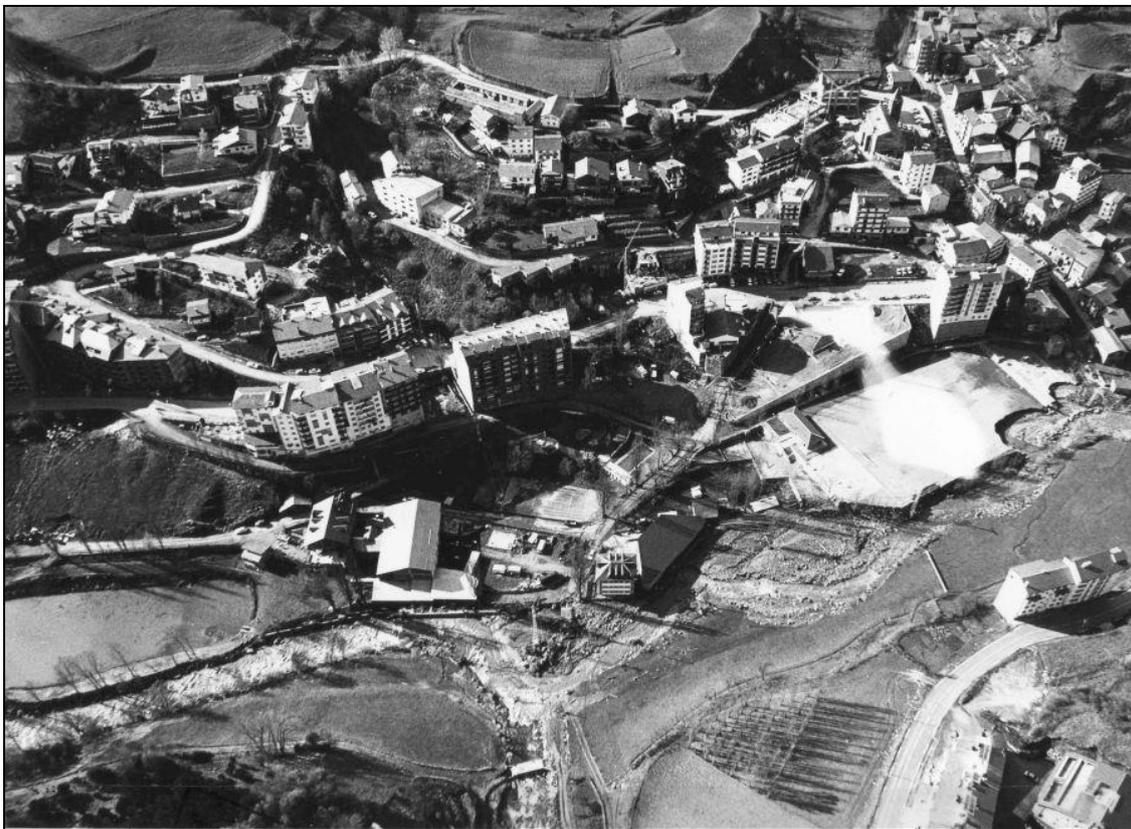
## 24 - La Massana: confluence Valira-Riu d'Arinsal.

Cette vue d'ensemble de La Massana fait suite à la photographie du document 20. Le vieux village est à droite, et les constructions nouvelles s'étirent le long de la route nationale, tendant à réaliser un front continu de grands immeubles (aujourd'hui terminé), ou colonisent en balcon le talus du replat dels Plans, qui apparaît en haut de la photographie. A droite, le Riu d'Arinsal a emporté une partie des remblais sur lesquels on avait construit un terrain de sports, puis il a dessiné deux nouveaux méandres, car il fut probablement déporté par cette masse de dépôts qui occupaient la moitié de son lit d'inondation. Au centre, nous avons la confluence avec le cours d'eau principal, la Valira del Nord qui, sur cette vue, semble être l'affluent: lors de la crue, c'est le Riu d'Arinsal qui eut les apports les plus abondants. La différence entre les débits de crue est encore visible.

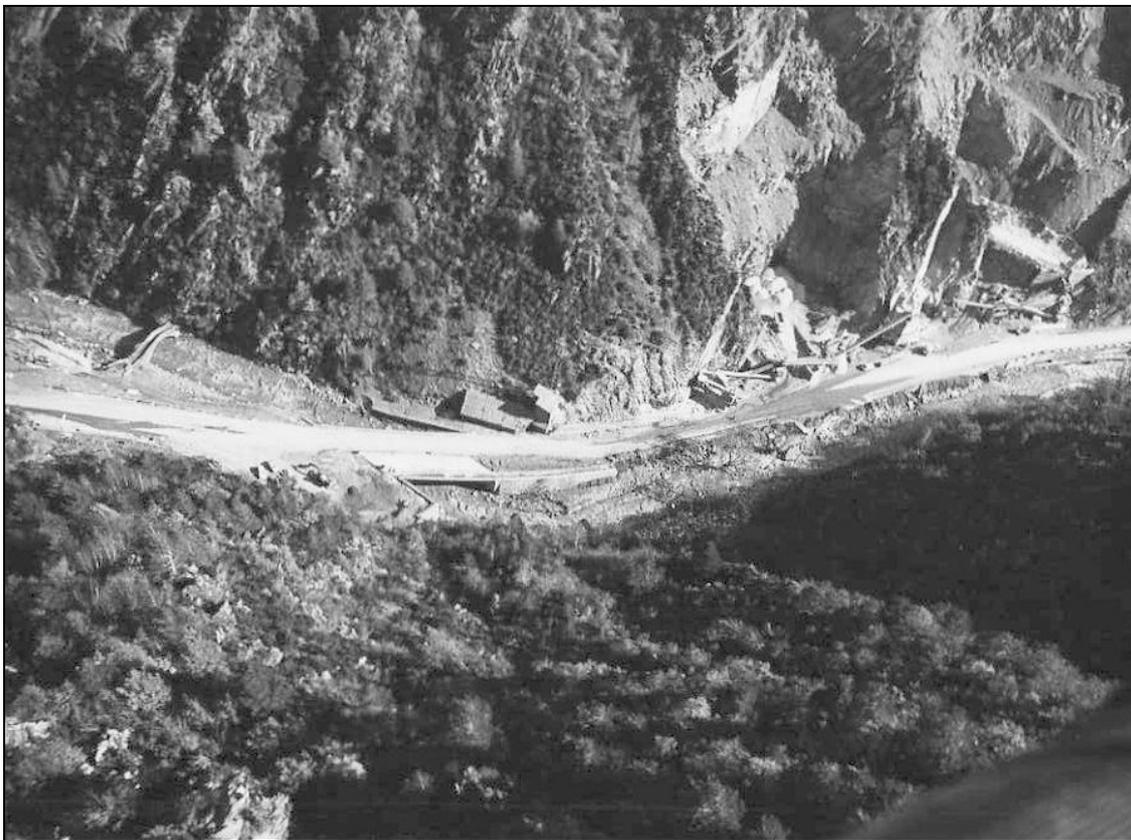
## 25 - Les gorges de Sant Antoni de la Grella.

Le vue est prise après les tunnels de Sant Antoni. Au début des gorges la Valira a un peu érodé les rives, mais il a respecté le pont roman qui permettait au *camí real* de le franchir. A droite on notera les abrupts instables de la carrière, exploitée à la dynamite, d'où se détacheront les masses rocheuses qui enseveliront deux voitures en 1987. Dans ce secteur *l'aiguat* n'a pas fait de dégâts importants: il a emporté les déblais de la carrière que l'on avait jetés dans la rivière pendant des années, et il a déstabilisé le bord de la chaussée sur une centaine de mètres, le long d'une courbure concave très peu prononcée. Plus que celle de l'inondation, la route porte la trace des écoulements issus des ravineaux qui strient le versant.

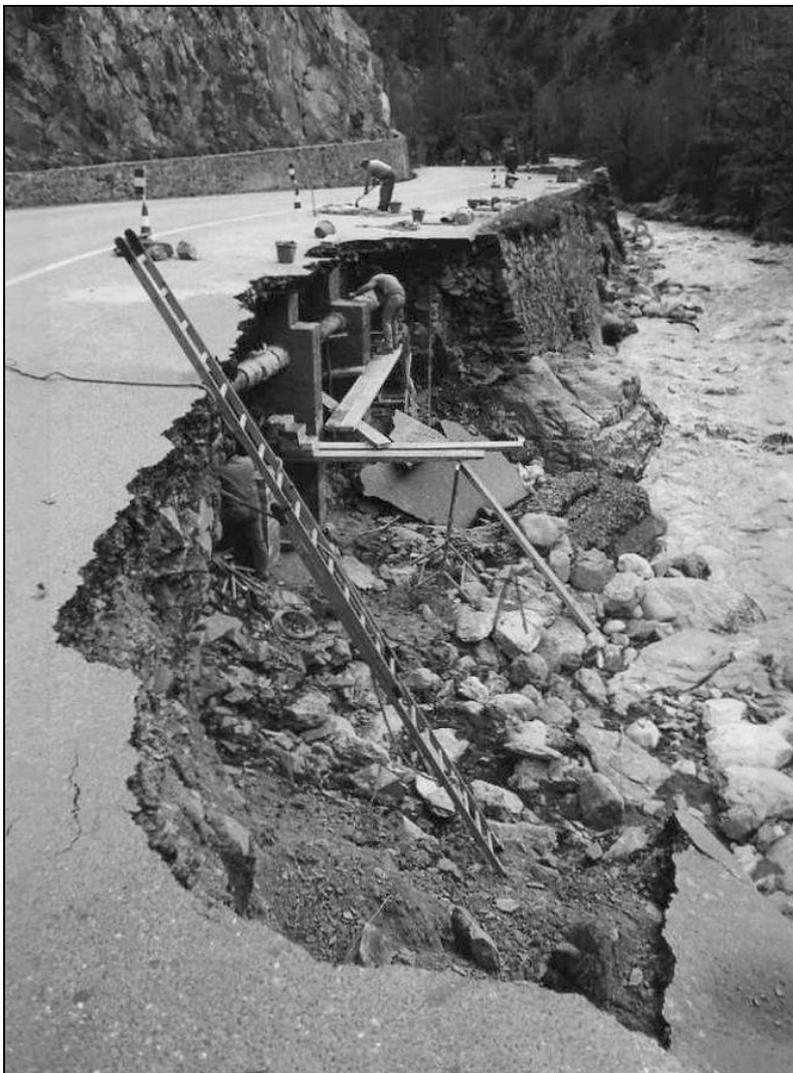
## 27 - Réparations d'urgence à la Grella.

Une vue de détail du premier secteur de la photographie précédente. La Valira del Nord a emporté une partie de la chaussée en deux endroits, au centre et à la sortie d'un méandre. Ici la route était protégée par un mur en pierres sèches qui n'a guère résisté. Trois jours après *l'aiguat*, on s'affaire pour effectuer des réparations de fortune qui permettront de réparer les canalisations et de rétablir l'approvisionnement en eau d'Engordany.

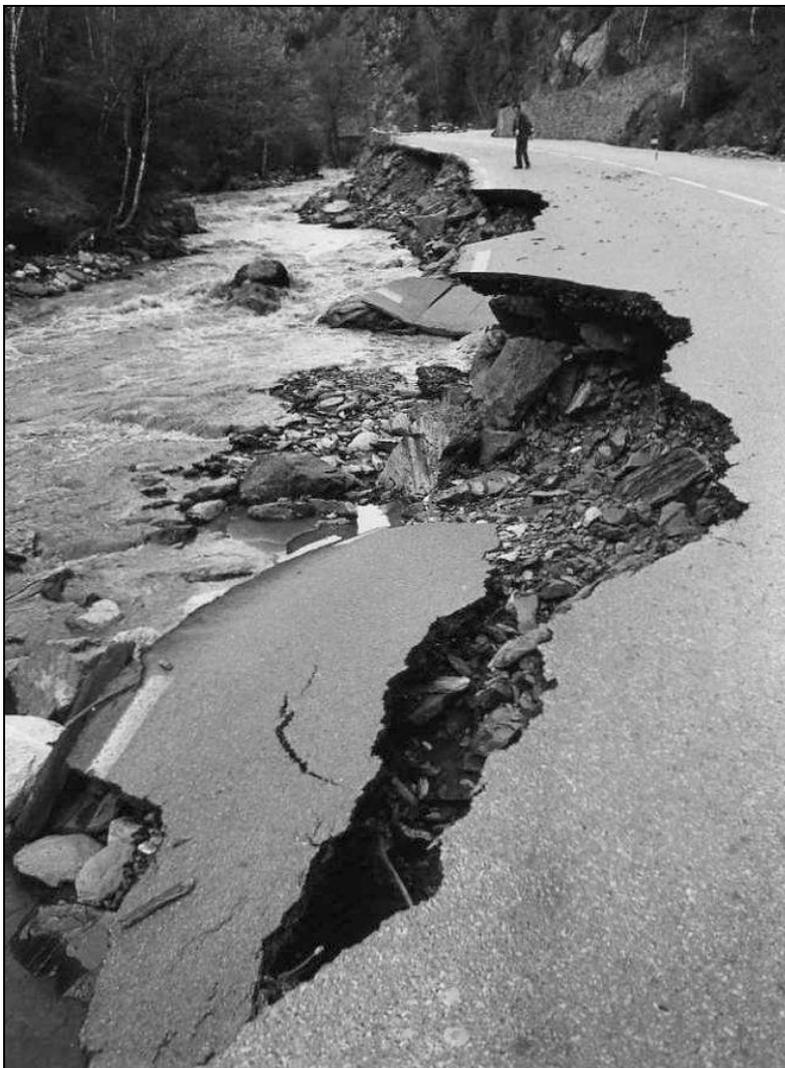
## 28 - La Grella: érosion dans un méandre.

Une vue de détail du second secteur de la photographie aérienne précédente. La route a été emportée sur une centaine de mètres dans la rive concave d'un méandre peu prononcé. Le lit de la Valira avait été trop rétréci. Dans ce secteur il n'était pas protégé par un mur, mais par un enrochement fait avec des blocs choisis parmi les matériaux de remblaiement. Ce tronçon de route resta longtemps dangereux car plus de la moitié de la chaussée avait été déstabilisée.

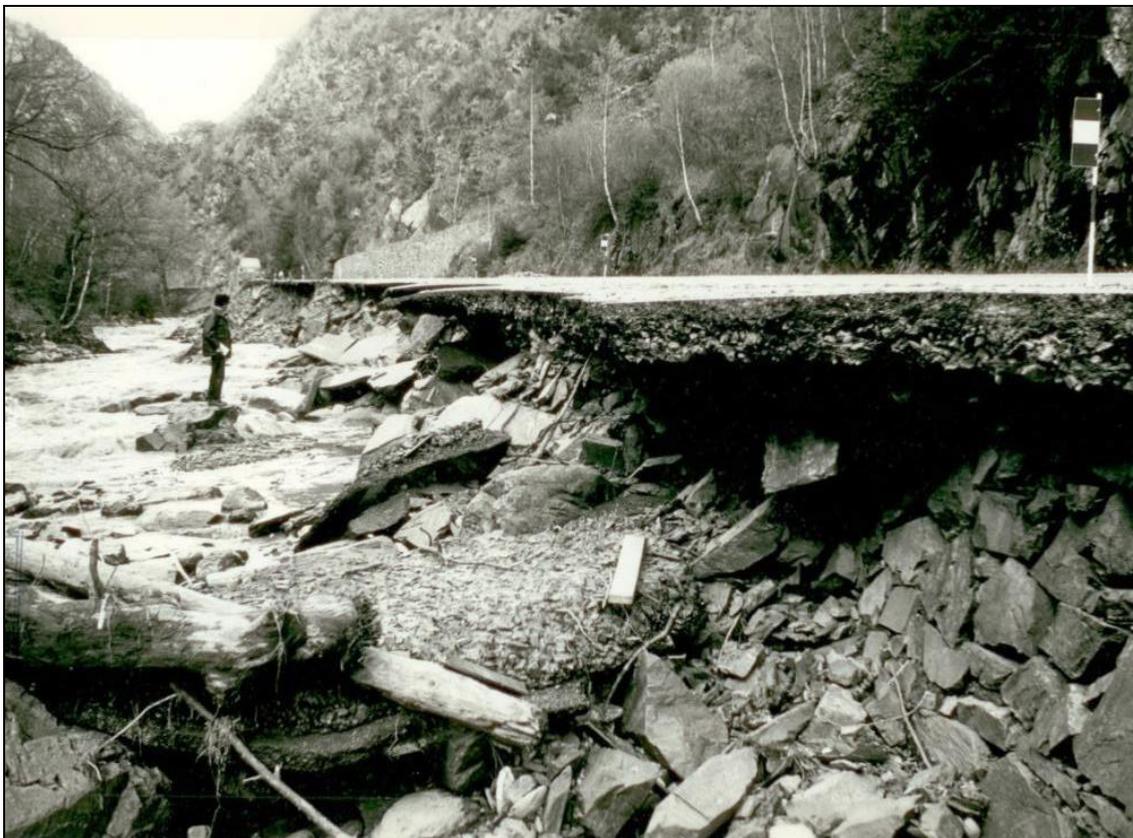
## 29 - La Valira à la Grella.

Une vue du même secteur, plus en aval. La Valira en crue a respecté la végétation en rive convexe, à gauche de la photographie, mais il a érodé dans la concavité de ce méandre. On constate que l'élargissement de la route avait davantage empiété sur le lit de la Valira qu'il n'avait gagné sur le versant. La technique de construction est mise en évidence par les ablations de la rivière en crue: déblais rocheux sur lesquels on a tassé quarante centimètres de graviers, que l'on a ensuite asphaltés. La crue a emporté la terre et les blocs de petite taille, laissant les plus gros sur place ou les abandonnant au milieu du lit après les avoir roulés.

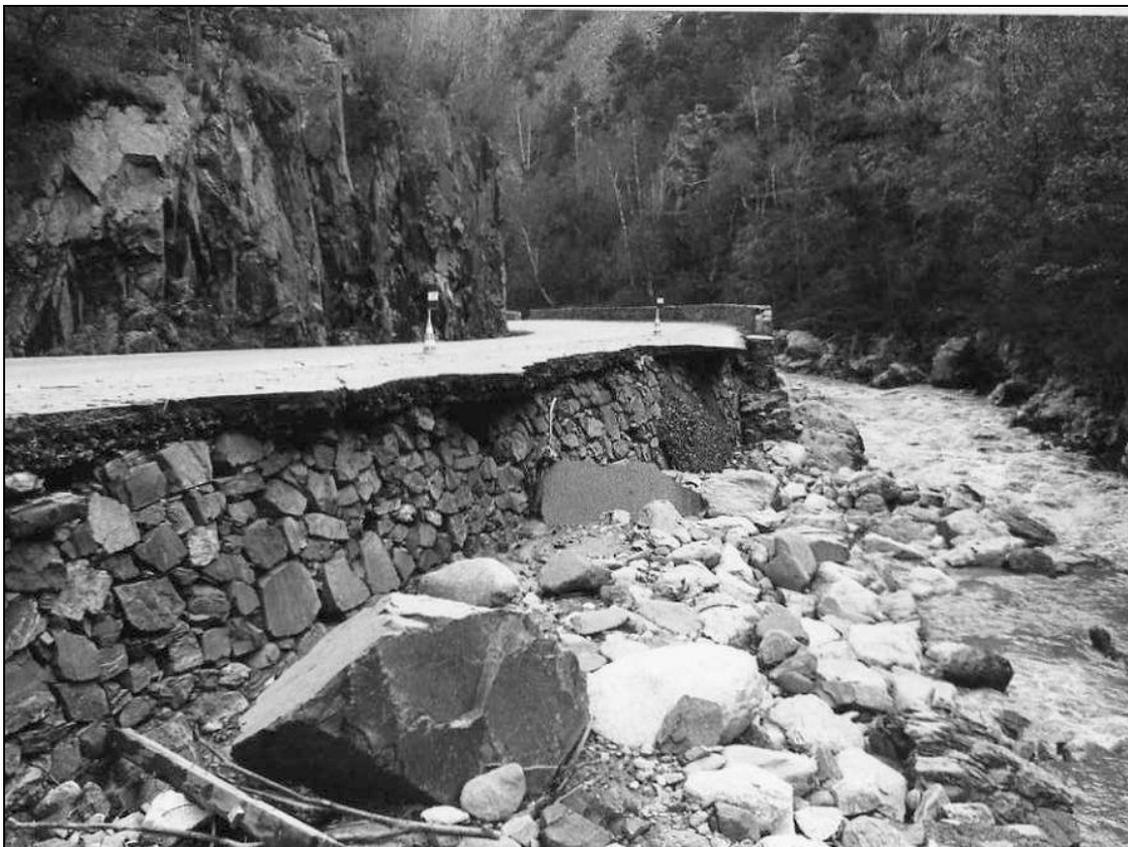
### 30 - La Valira à la Grella.

À la sortie de ce méandre, la Valira del Nord a emporté la partie la plus récente de la route. Celle-ci avait été construite sur des remblais qui furent entièrement évacués par la crue, en dehors des blocs les plus gros. *L'aiguat* révéla la présence du mur en pierres sèches qui soutenait la première route, réalisée au début des années trente. Malgré sa fragilité relative, il fut respecté par la rivière en crue qui avait retrouvé un lit suffisant. Dans le méandre suivant la route n'a pas souffert: d'une part nous sommes dans une rive convexe et, d'autre part, par souci d'atténuer les virages la chaussée avait été élargie aux dépens d'un éperon rocheux.

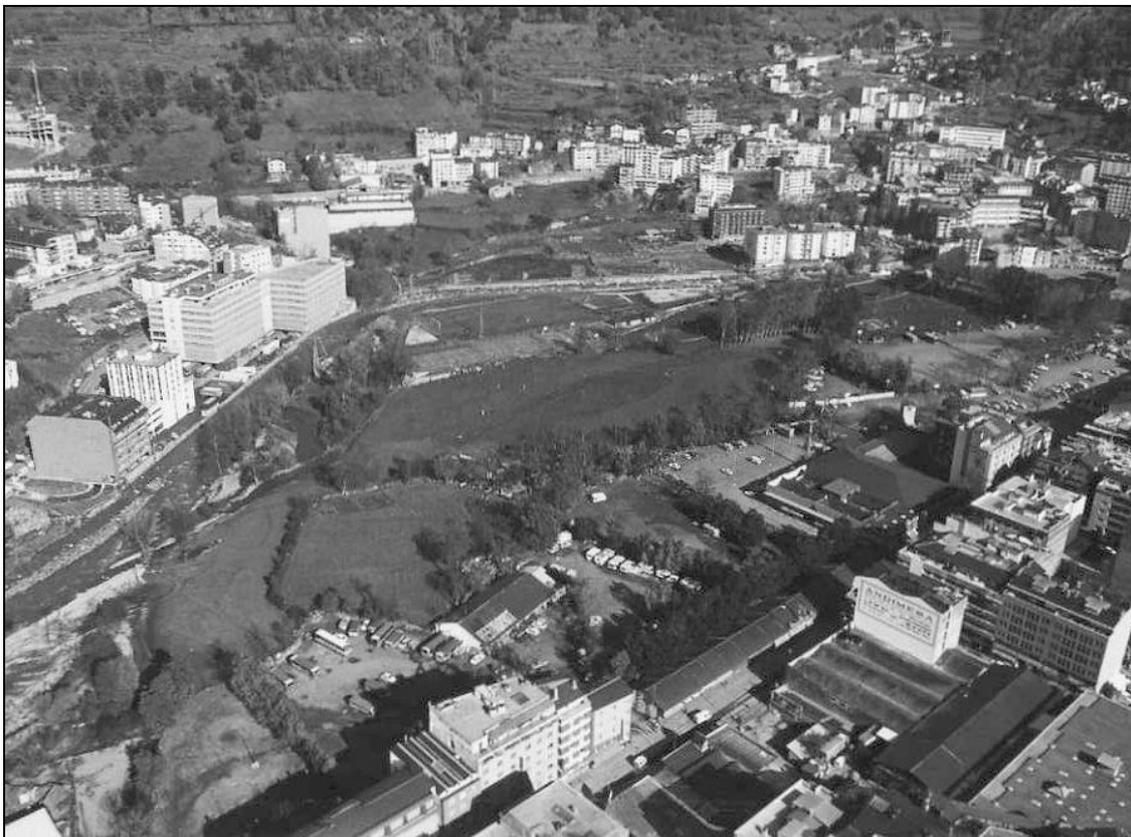
### 32 - La confluence de deux Valira.

La vallée de la Valira vue vers le nord, aux Escaldes. Au premier plan à droite nous avons les immeubles et les commerces qui bordent l'avenue de Meritxell. Au centre, encore non construite, s'étend la large zone du lit majeur autrefois inondable, mais en 1982 protégée par l'endiguement de la Valira d'Orient. Au fond s'étagent les constructions récentes en balcon sur le Solà d'Engordany. A gauche, après le confluent, le Gran Valira longe une série d'immeubles construits en limite de son lit mineur. En limite de photographie on aperçoit l'amorce du premier méandre qui fut à l'origine de l'inondation dans la ville.

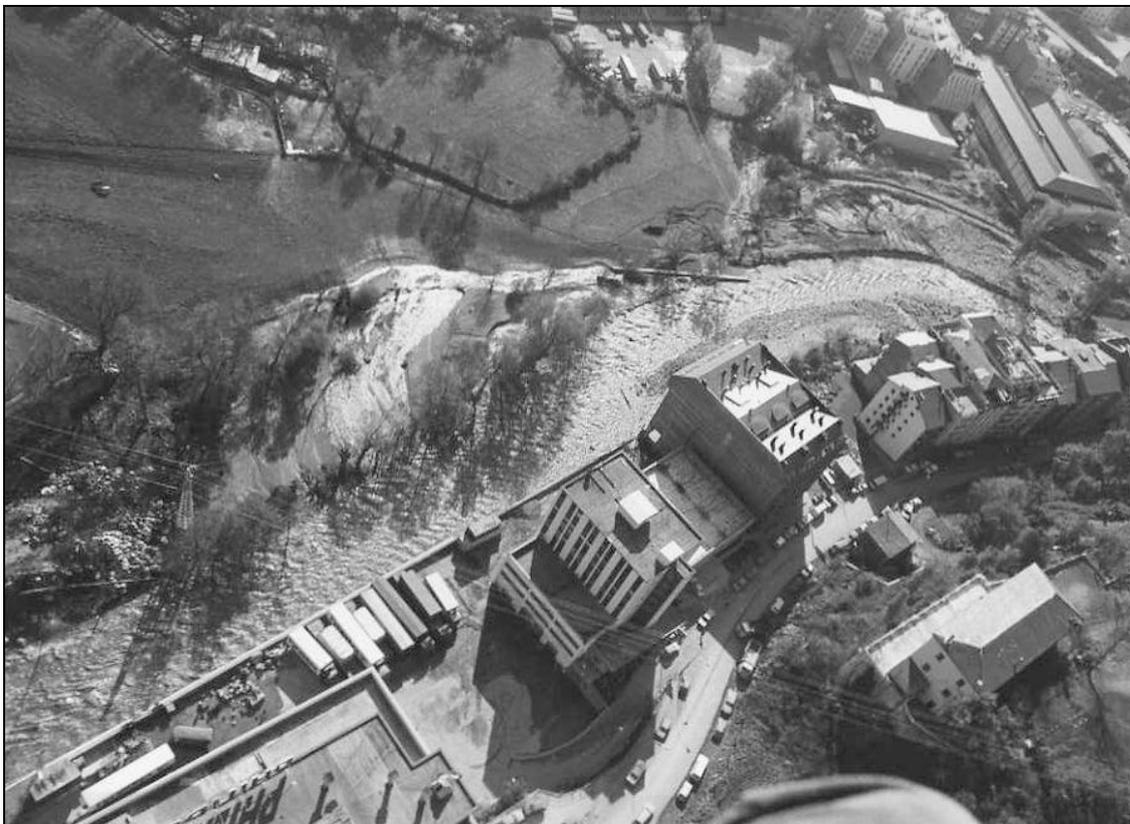
### 33 - Méandres dans le lit majeur et départ de l'inondation dans la ville.

Sur cette vue et sur le document suivant on observera les méandres que dessina la Valira dans sa zone alluviale, dans un secteur qui n'était pas encore protégé. Ils amenèrent l'inondation de la partie centrale de la ville. Sur la photographie ci-dessus, prise trois jours après *l'aiguat*, on distingue nettement les deux premiers méandres tracés hors du lit habituel: le premier est plus modeste (au centre) et le second plus accentué (à droite), à partir duquel le flot de crue commença à entrer dans les rues de la ville. La vue suivante (doc. 34 haut) est centrée sur ce second méandre. On notera sa courbure accentuée et, à l'intérieur, le talus de la rive du méandre moins marqué érodée en fin de crue, lorsque le Va-lira regagna son lit. Tout à droite s'amorce le troisième méandre, à partir duquel la Valira entra dans l'avenue de Méritxell. La vue suivante (doc. 34 bas) est prise sous un angle opposé, donc vers le nord. On reconnaît le front d'immeubles de rive droite et les deux méandres qui empruntent d'anciens lits. A partir de la gauche de la photographie, au premier plan, la ville commerçante fut inondée.

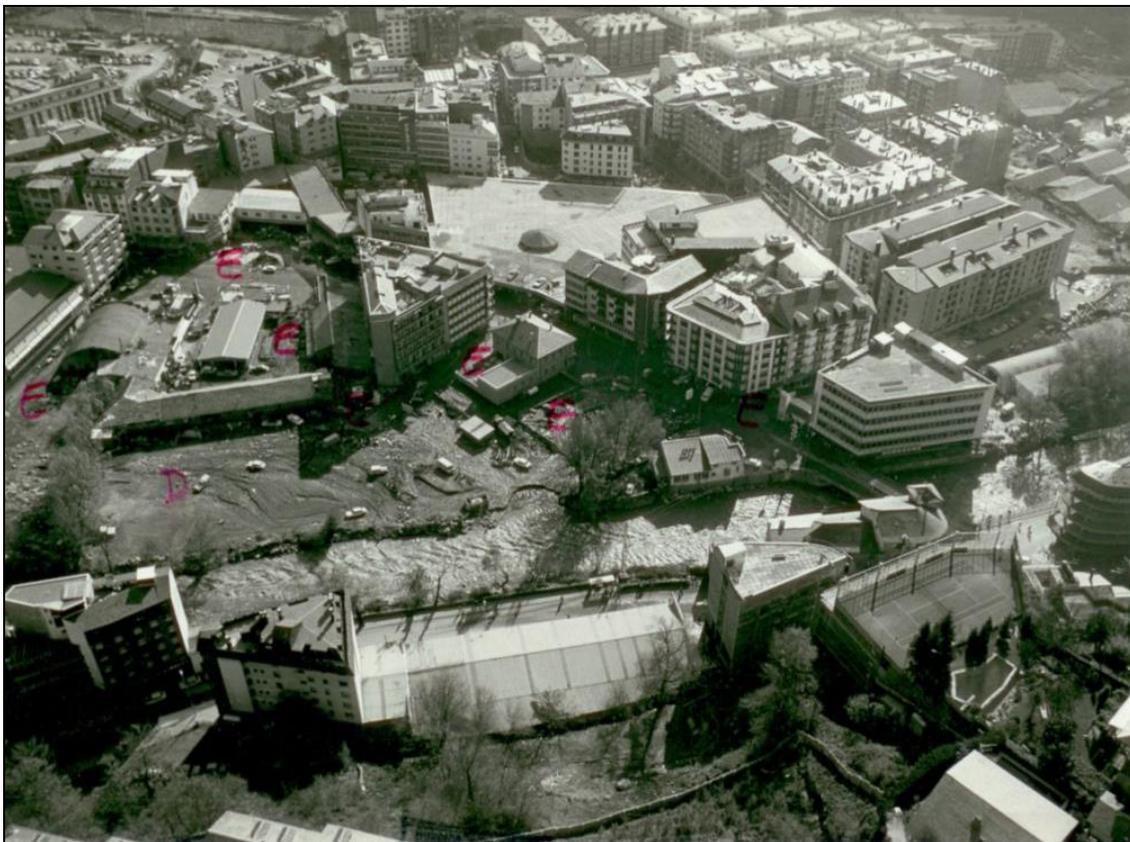
### 35 - Andorra la Vella: le secteur le plus touché.

Une vue de la Valira dans la partie centrale de la ville avec, à droite, le pont de la Rotonda et, au centre, l'espace libre qu'il utilisa pour dessiner un troisième méandre et qu'il laissa plein de dépôts, de boue et de carcasses de voitures abandonnées. Les rues entre les immeubles du second plan virent s'engouffrer le flot de crue. L'avenue de Meritxell, au centre de la photographie, présentait un front continu d'immeubles, sans possibilité de sortie pour les eaux. Le supermarché Escala [reconnaisable au large toit qui sert aussi de parking] obstrue un large secteur et, tout près, l'immeuble de la Sécurité Sociale ferme une impasse où l'eau exerça une grande pression, allant jusqu'à enfoncer les portes et traverser le bâtiment de part en part.

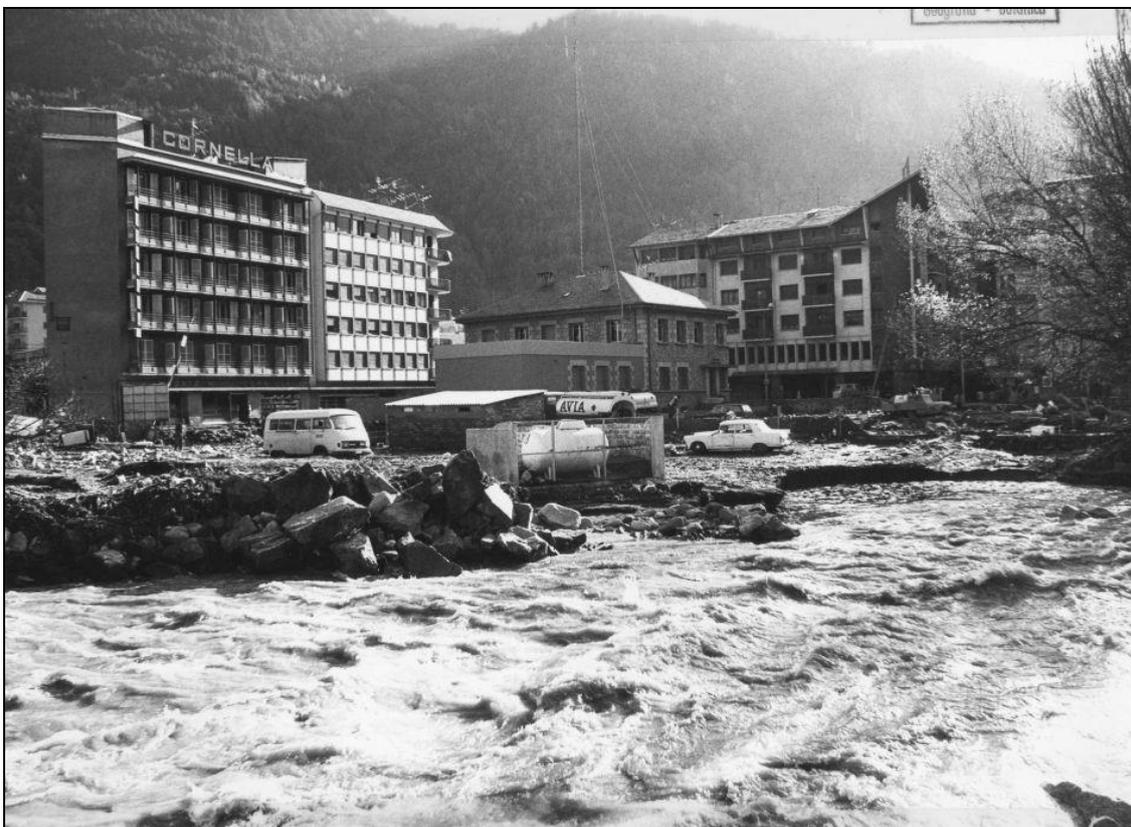
### 36 - La Valira près de la poste française.

La Valira a regagné son lit mineur habituel, qu'il a un peu élargi au début et en fin de crue, après avoir débordé et utilisé l'espace qui le sépare des immeubles pour dessiner son troisième méandre. L'hôtel Cornella et le petit bâtiment en granit de la poste française furent pendant des heures des îles menacées au centre du courant. À droite de la photographie on remarque la morsure arrondie d'une érosion latérale de la berge, juste après une citerne de gaz liquide qui resta par miracle intacte au milieu du courant. D'autres, tout aussi mal situées, furent emportées et dérivèrent dans les rues (selon des témoignages que nous n'avons pu vérifier) au risque d'exploser au milieu de la ville. Ces dépôts de gaz étaient situés au bord même d'un lit mineur, sans protection.

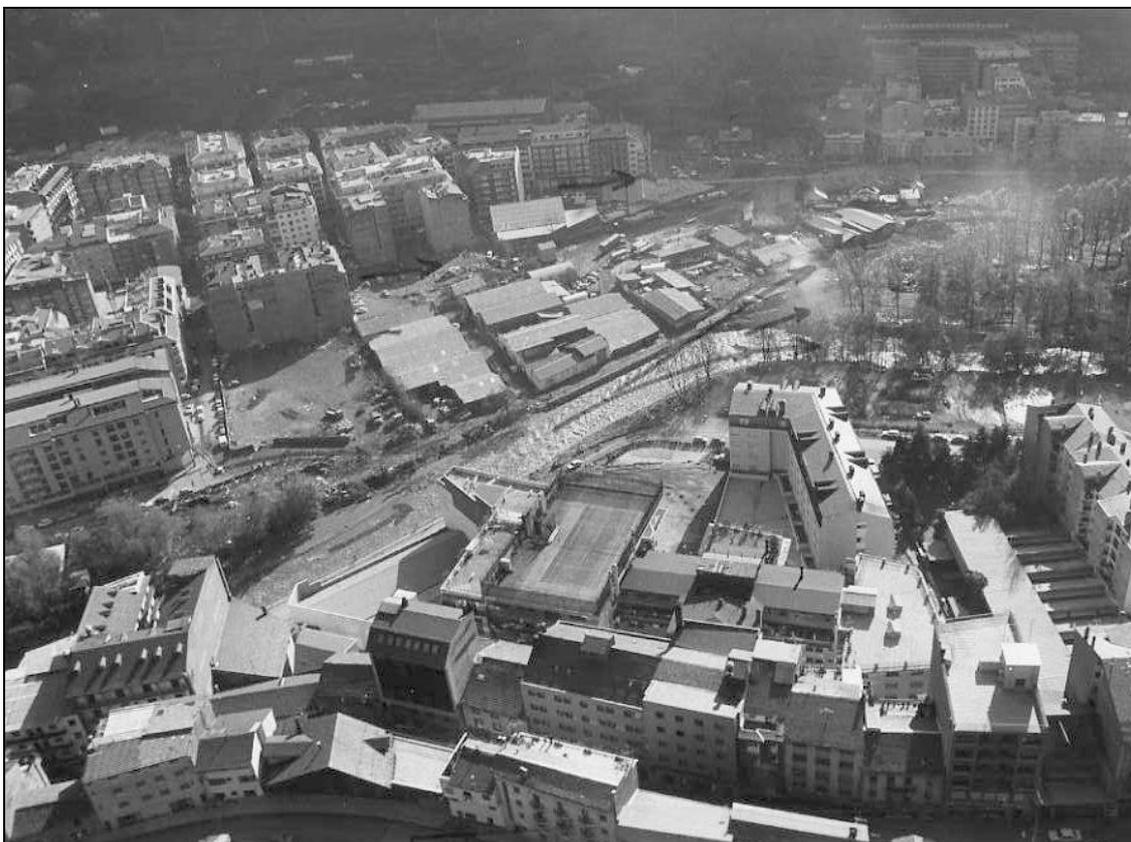
### 37 - Le lit d'inondation dans le quartier de l'ancien stade et du camping d'Andorra la Vella.

Ce secteur de l'agglomération d'Andorra la Vella est situé à l'aval immédiat des photographies précédentes. Au premier plan, au-delà du pont dans un secteur où elle est hors d'eau, l'avenue de Meritxell grimpe vers le centre ancien. Au second plan à gauche le quartier de l'ancien stade fut submergé pendant *l'aiguat*. À droite, reconnaissable aux peupliers qui l'ombrageaient, commence le terrain de camping qui fut enveloppé par une seconde défluviation qui vint longer la route de *l'obac*.

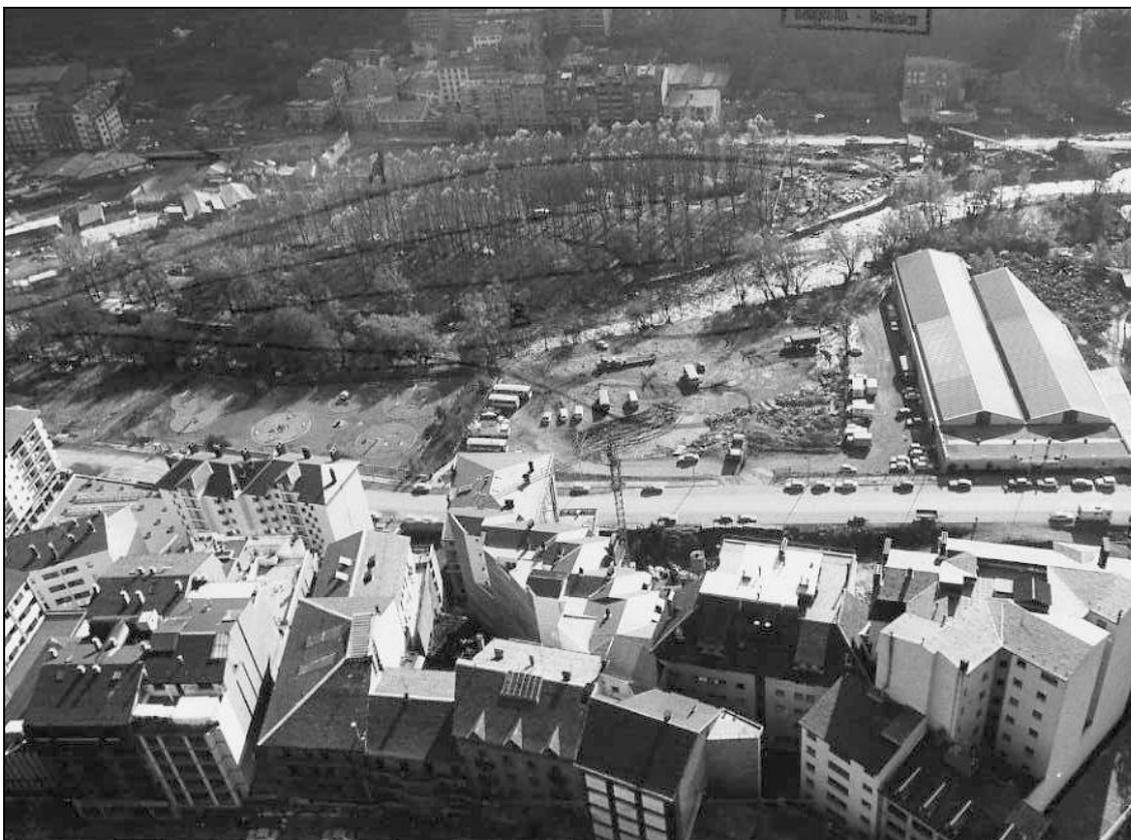
### 38 - Le lit d'inondation dans le quartier de l'ancien stade et du camping d'Andorra la Vella.

Sur cette vue, prise en direction du sud, on distingue les trois parties de l'agglomération et de la vallée. Au premier plan les quartiers qui prolongent le noyau ancien d'Andorra la Vella sont très denses, construits sur le *bony* rocheux qui les met à l'abri des inondations. Au centre se développe le large lit d'inondation qui fut entièrement utilisé en novembre 1982, la Valira se séparant ici en deux bras, le nouveau tracé retrouvant un ancien lit. Cette zone d'extension de la crue bénéficia de dépôts abondants, localisés contre les bâtiments industriels et les entrepôts qui firent obstacle, provoquant des tourbillons et des espaces favorables à la décantation des eaux de crue, très chargées. Au fond, les quartiers de la Carretera de l'Obac occupent la base du versant d'auge.

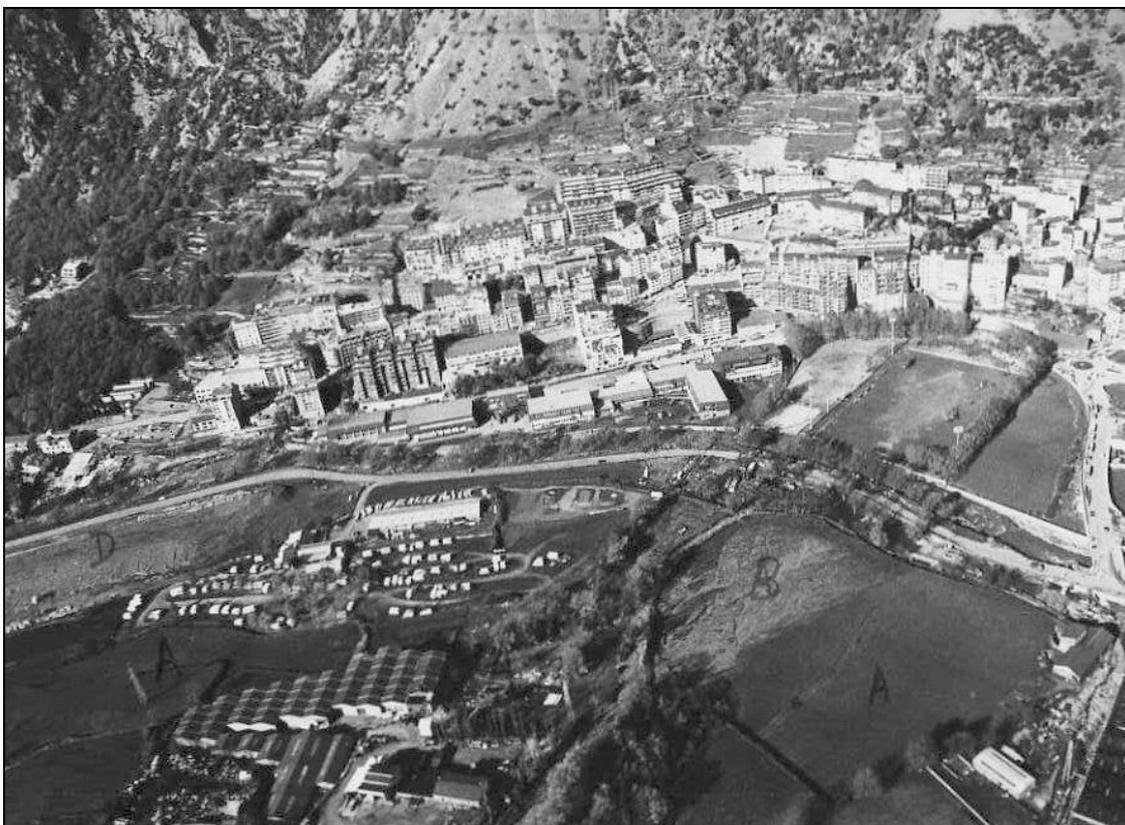
### 39 - Le lycée français et le cône du Torrent del Forn.

Sur cette photographie, prise en direction du nord, le large cône de déjection ancien du Torrent del Forn occupe tout le premier plan. Le torrent est sorti de son chenal, répandant des alluvions sur un cône actif plus modeste, qui s'inscrit dans le précédent. Le grand cône a repoussé la Valira vers le nord, l'obligeant à décrire un large méandre. C'est dans la rive concave de ce méandre que se produisirent deux point d'attaque des berges, au niveau du terrain de sport et du lycée français (un ensemble de bâtiments bas) où le mur de protection fut emporté. À cet endroit le lit d'inondation se trouve très rétréci entre le cône del Forn et le gradin rocheux de la base du versant *solà* (souligné par un front d'immeubles à étages). Vers l'aval la zone d'inondation s'élargit à nouveau, sur Santa Coloma.

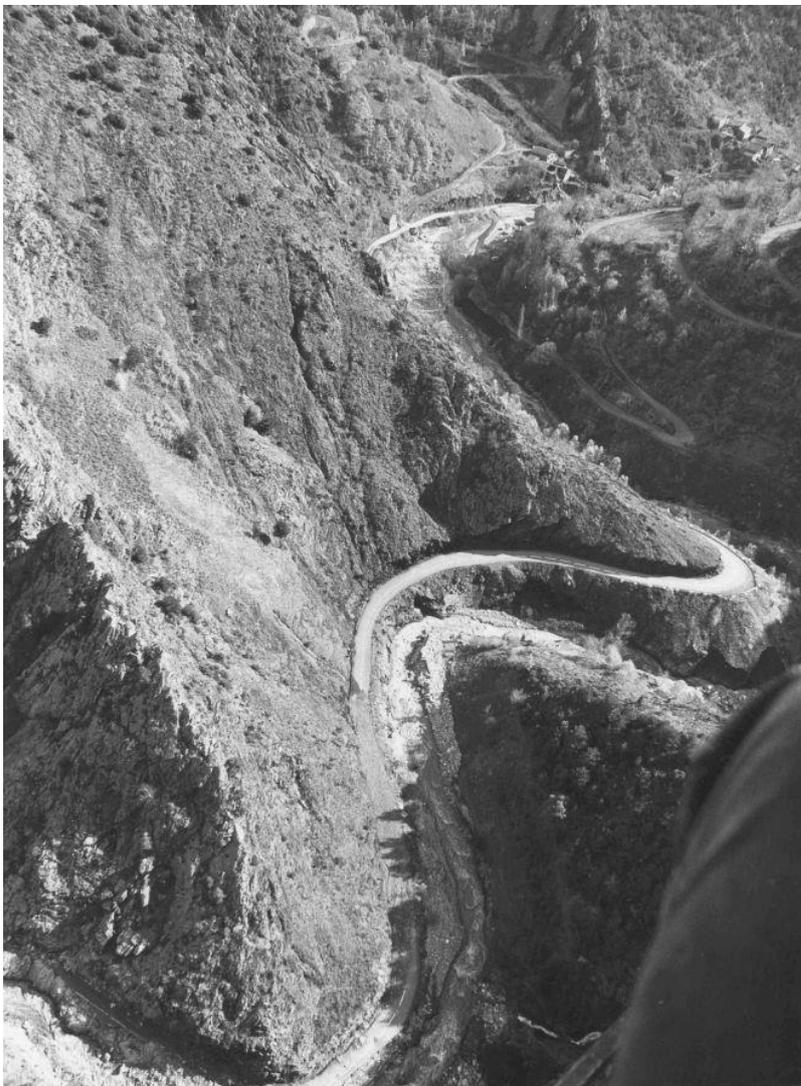
#### 42 - La vallée du Riu d'Os en amont de Bixessari.

Un autre aspect des gorges en amont de Bixessari. La vallée décrit une série de méandres serrés et très encaissés, qui enveloppent ici le Serrat de l'Alzinar, au premier plan, et le Serrat de les Coves de Canya Gran au second plan. Le Riu d'Os a emporté la chaussée, en totalité ou en partie, chaque fois que ses remblais mordaient sur le lit du torrent, comme ce fut le cas au premier plan à gauche. La route fut épargnée lorsqu'elle était construite sur le versant et que ses remblais, même non consolidés, étaient hors d'atteinte des eaux de crue. Au dernier plan nous apercevons les lacets de la route qui monte vers les *bordes* et le sanctuaire marial de Candòlic, puis le village de Bixessari.

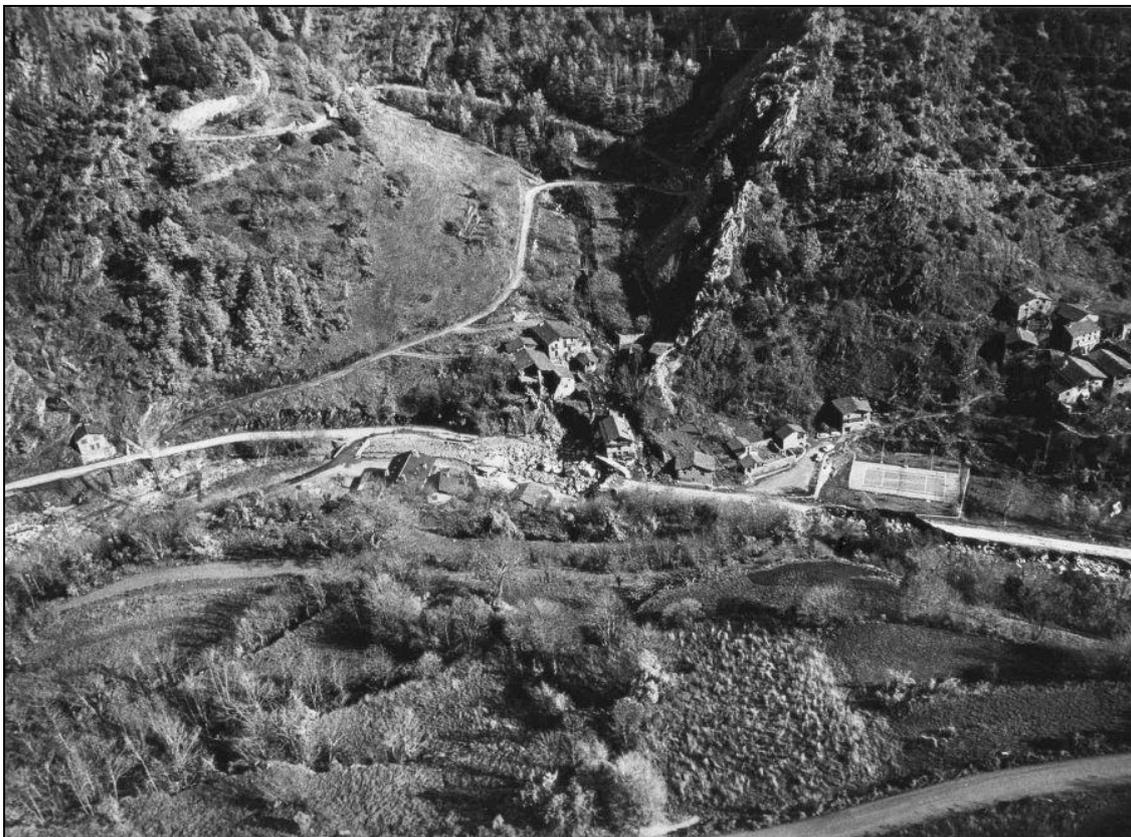
### 43 - Bixessari.

Cette vue du village de Bixessari est prise en direction du nord-est. Le Riu d'Os a sapé le talus de la route dans un méandre pourtant peu prononcé, avant le pont de la route de Canòlic, à gauche. Au centre on voit l'affouillement qui amena la destruction de deux maisons, au point de confluence du torrent d'Aixàs. La route fut à nouveau emportée à droite, au niveau du court de tennis, dans un secteur où il n'y avait pas de méandre: tout simplement le cours d'eau recalibrant son lit aux dépens de la route qui y avait empiété.

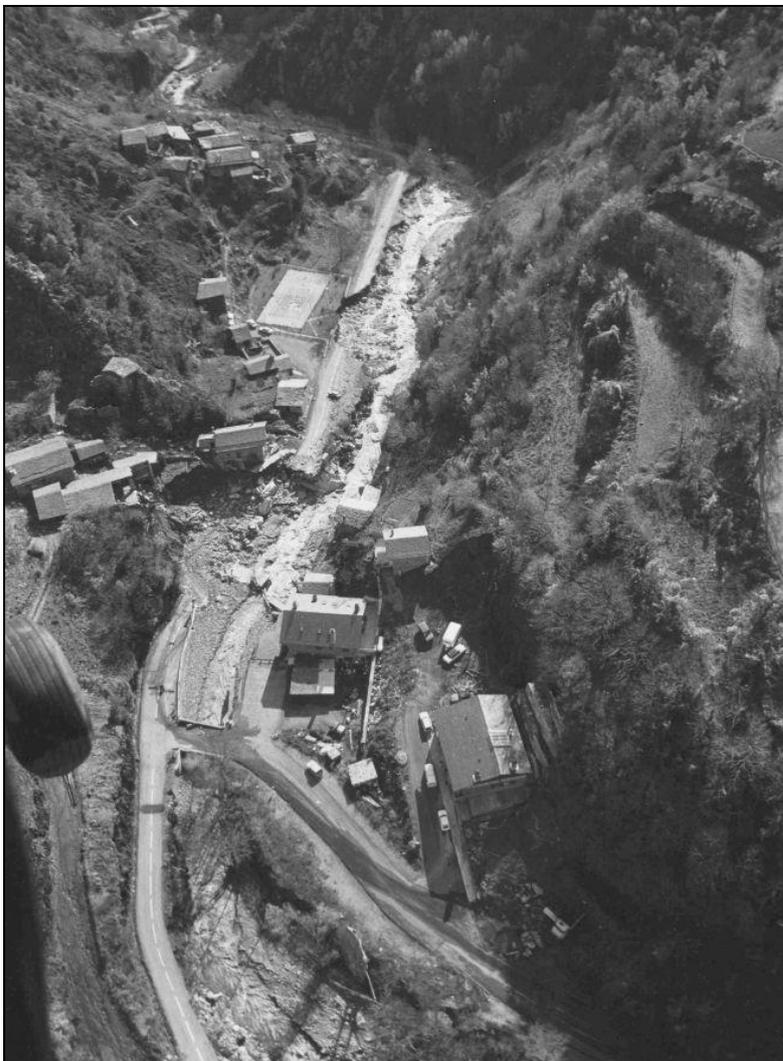
#### 44 - Bixessari.

Le Riu d'Os a provoqué des dommages matériels dans le village de Bixessari, mais sans victimes. Après le pont, le torrent en crue a érodé de part et d'autre, d'abord au pied de la maison à droite, sapant la berge et bousculant un ponton qui y donnait accès. C'est probablement l'obstacle provoqué par ce pont sommaire et sans lumière suffisante et par un embâcle de troncs qui provoqua la déviation du flot de crue vers la gauche, où il creusa les matériaux tendres du cône de déjection du torrent d'Aixàs. Les effets de la crue du torrent lui-même et l'effet de barrage qu'il provoqua accentuèrent probablement cette érosion qui emporta des bâtiments.

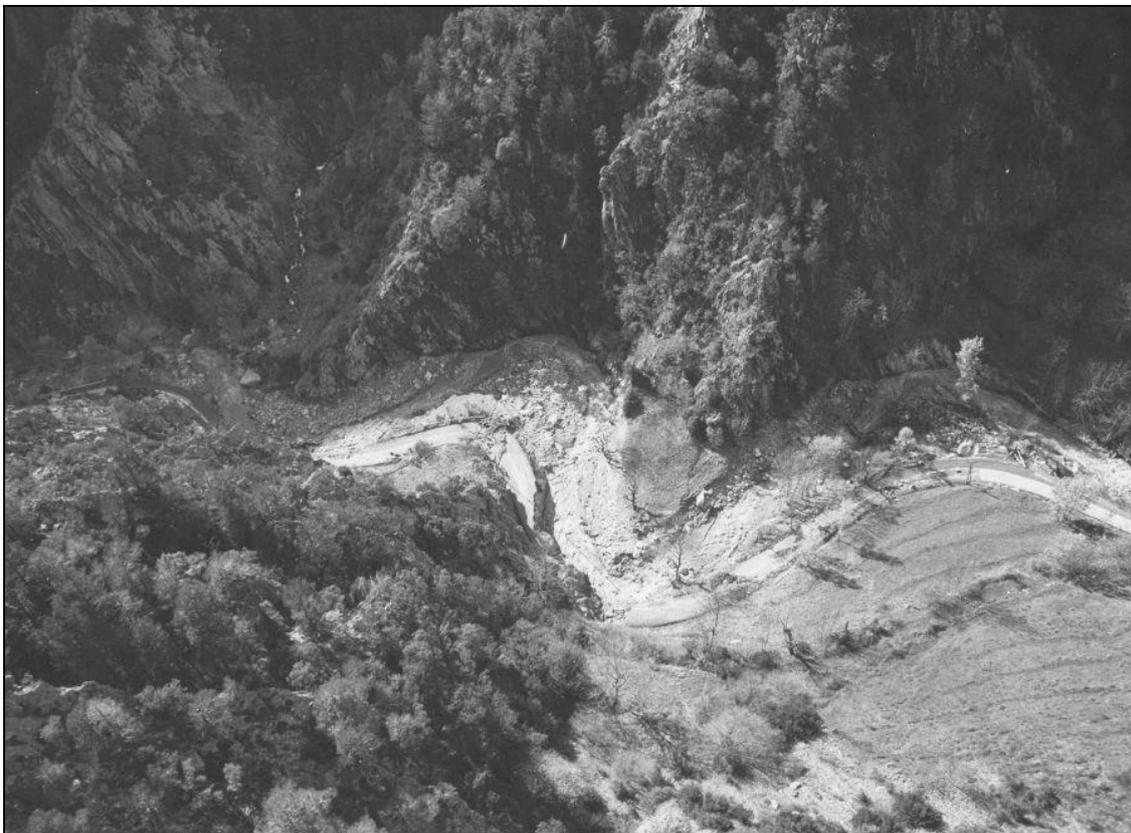
#### 45 - La vallée du Riu d'Os en aval de Bixessari.

En aval de Bixessari, le Riu d'Os a érodé toutes les rives concaves de ses méandres encaissés, de part et d'autre de sa vallée. La route fut emportée ou déstabilisée dans neuf secteurs, comme ici à Les Comelletes par deux fois dans deux méandres successifs. Entre Aixovall et Bixessari la chaussée était construite très près du lit mineur et parfois elle y empiétait. Les talus de la chaussée n'étaient nulle part consolidés par des murs ni par des enrochements.

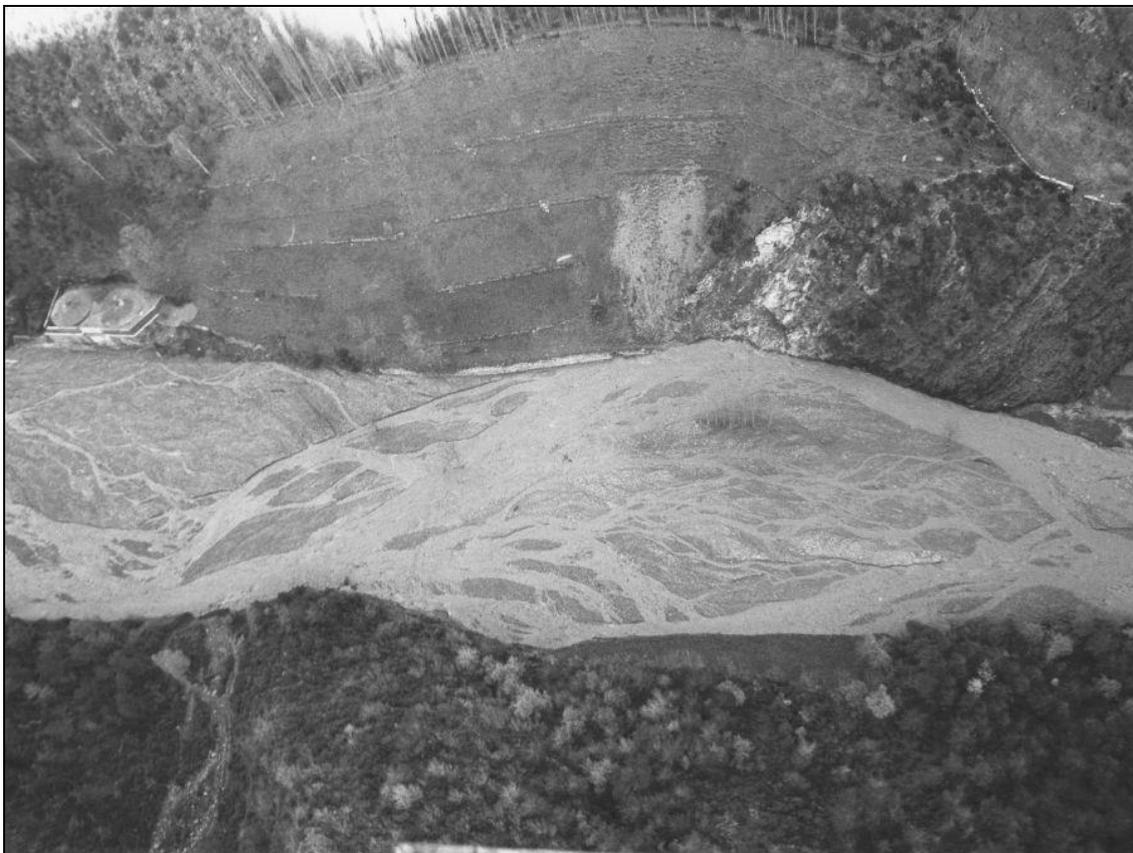
#### 46 - Le lit majeur après les Roques Blanches.

Une vue du lit majeur du Riu d'Os après *l'aiguat*, lorsque la vallée s'élargit avant le cône d'Aixovall. Au premier plan nous avons les pentes du Vedat, avec la Canal Gran, et au second plan les prés très pentus qui colonisent les éboulis des Basers de Vicenç. Le Riu d'Os a occupé tout son lit majeur. Il exerça une érosion latérale, ce qui fit disparaître la route et provoqua des amorces de glissements dans les éboulis du versant. Il étala ensuite des alluvions sur tout son lit d'inondation. Le Riu d'Os changea la position de ses méandres pendant *l'aiguat*; il dessina des chenaux de retrait en fin de crue.

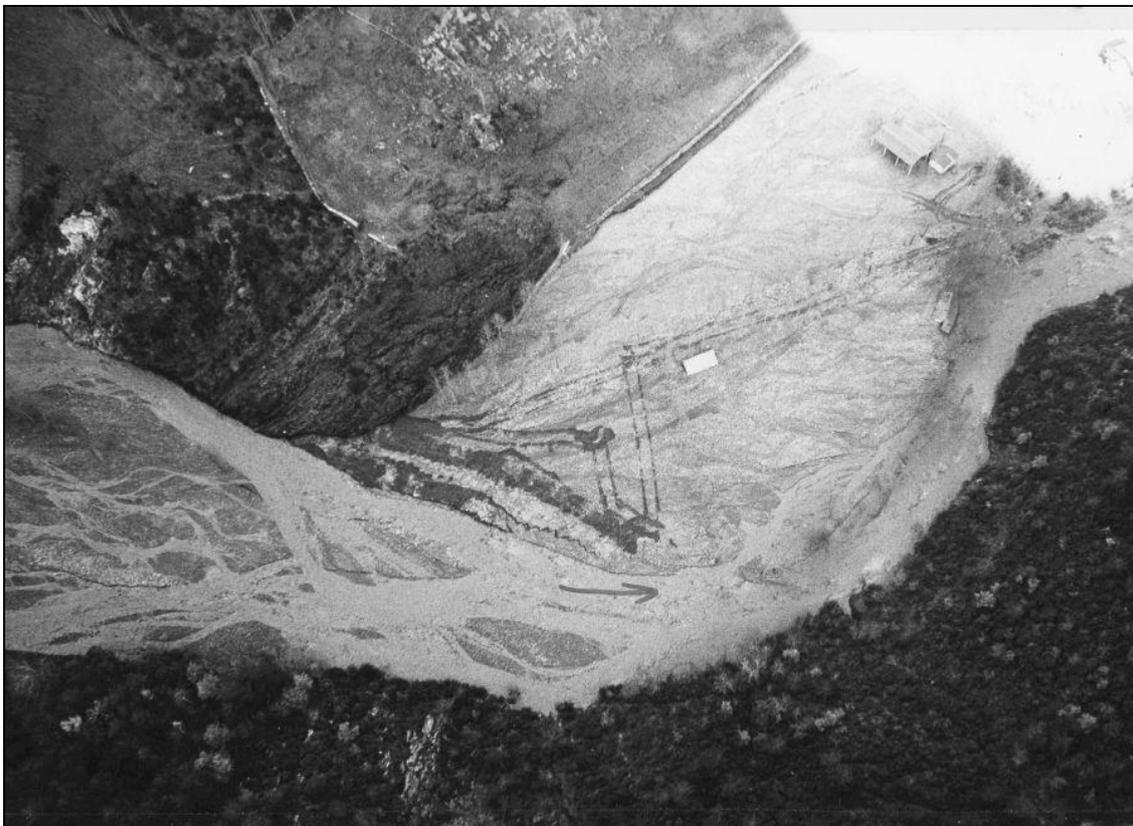
#### 47 - Le début du cône d'Aixovall.

Cette photographie fut prise à l'aval immédiat de la précédente, au début du cône d'Aixovall. La route a été emportée par le méandre (à gauche) puis elle a été recouverte de dépôts. Le méandre de la Font de Ferro, au centre, renvoie ensuite le courant vers le terrain de football, dont les premiers bâtiments apparaissent en haut et à droite. Dans la partie convexe l'étalement de la crue a favorisé l'alluvionnement.

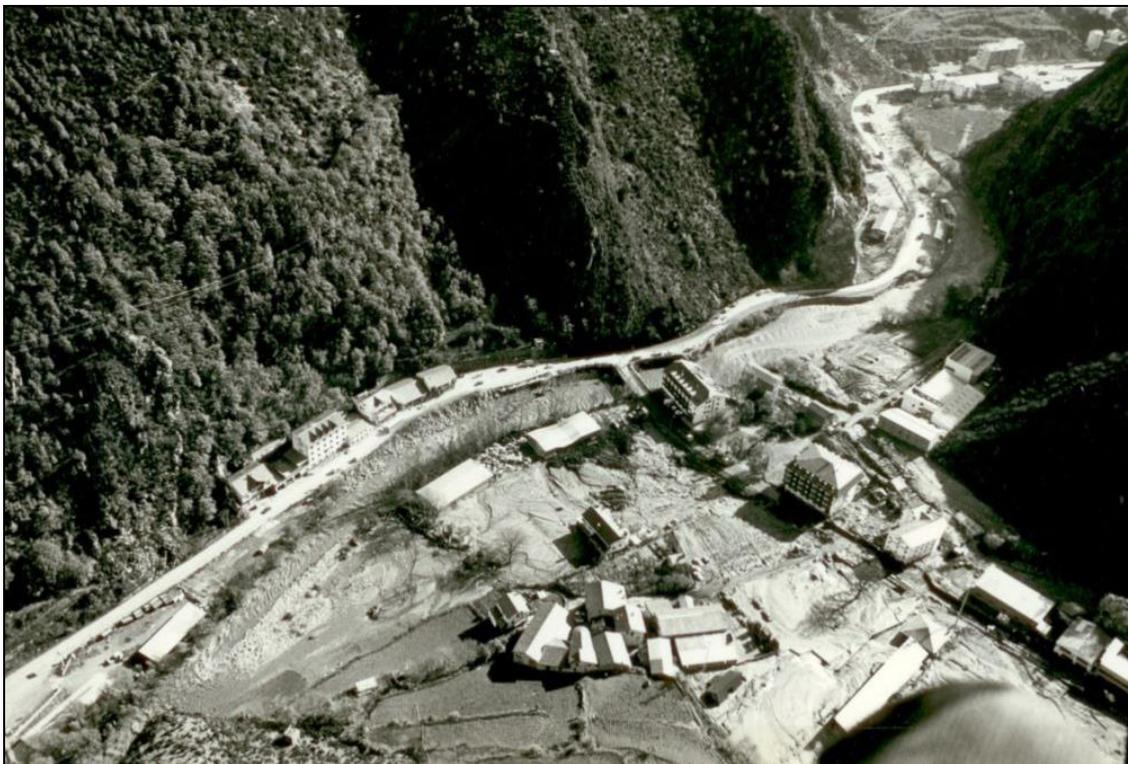
#### 48 - Aixovall. Confluence du Riu d'Os et de la Valira.

Une vue du cône d'Aixovall et de la confluence du Riu d'Os avec la Valira. Le village traditionnel d'Aixovall et ses champs sont hors d'eau (au premier plan et au centre), au pied d'un talus en limite des lits majeurs des deux cours d'eau. La Valira a érodé dans le rive concave d'un large méandre, à la Font de l'Artic. L'ensemble du cône a bénéficié d'abondants dépôts d'alluvions. Le Riu d'Os eut deux chenaux, l'un à droite au pied du versant, dans son lit mineur habituel qu'il avait comblé en partie, l'autre au centre, suivant ici le tracé de la route: près du pont on observe des dépôts plus grossiers et un lessivage des alluvions en fin de crue. A l'arrière-plan et à droite on aperçoit les bâtiments et le méandre de Les Arades et les premières maisons de Sant Julià de Lòria.
