**L'ANDORRE**  
**MUTATIONS D'UNE ÉCONOMIE MONTAGNARDE**  
**JEAN BECAT - ICRESS**

**LIVRE 4 – LES RISQUES NATURELS ET LA GESTION DU TERRITOIRE EN ANDORRE**

**L'aiguat des 7 et 8 novembre 1982 en Andorre, la dynamique torrentielle et fluviale**

## **L'AIGUAT DES 7 ET 8 NOVEMBRE 1982 EN ANDORRE LA DYNAMIQUE TORRENTIELLE ET FLUVIALE**

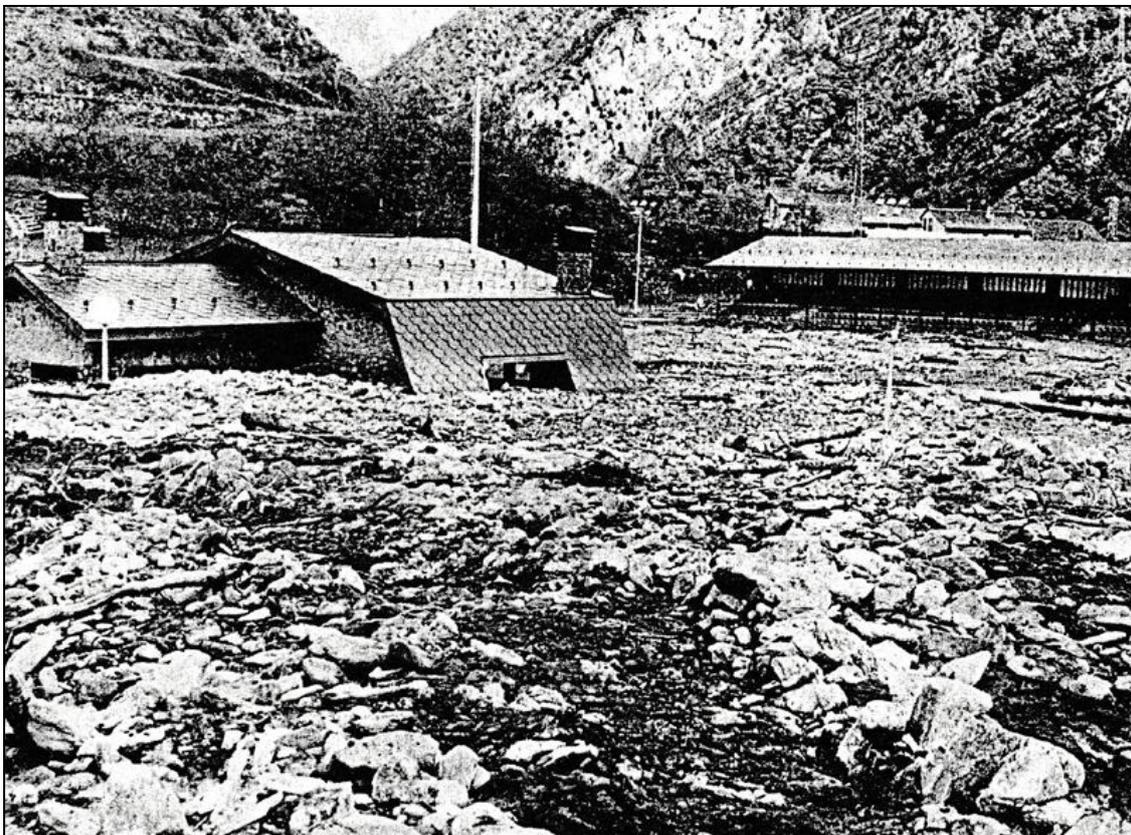
#### 49 - Aixovall. Le terrain de football après *l'aiguat*.

Une photographie spectaculaire des dépôts torrentiels qui comblèrent le terrain de football d'Aixovall (qui devait être inauguré la semaine suivante) et qui recouvrirent l'ensemble du cône. Il s'agit de terre, de boue et de blocs provenant du lit du Riu d'Os et des remblais de la route, mêlés à des troncs et à des branchages. L'épaisseur est considérable puisque la porte des vestiaires (à gauche) et les fenêtres sont recouvertes presque jusqu'à leur linteau. Au second plan et à gauche, les tribunes étaient construites en travers du cône sur toute la largeur du terrain. Elles firent obstacle à l'écoulement des eaux torrentielles et accentuèrent l'alluvionnement.

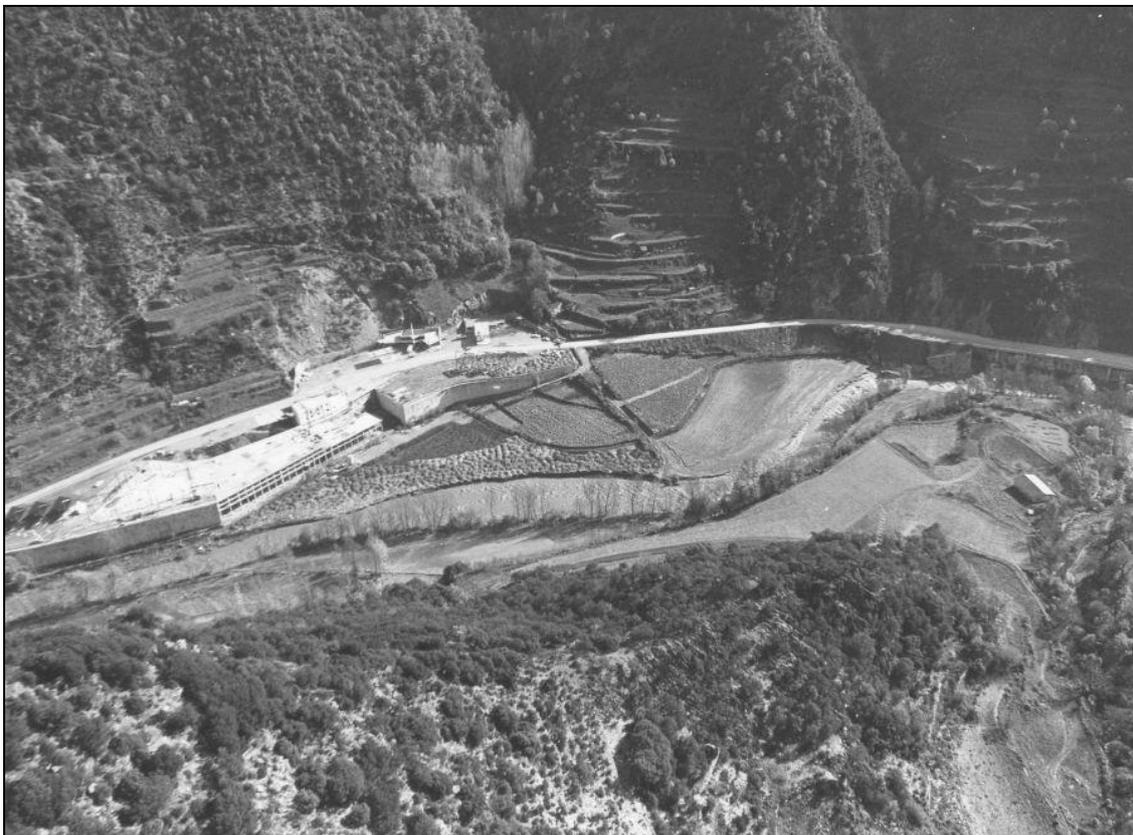
### 51 - Les méandres de la Riberola.

La Valira coule au pied de la Solana de l'Alzinar, au premier plan. En rive gauche le lit d'inondation et une basse terrasse laissaient un espace agricole, aujourd'hui remblayé de dépôts anthropiques ou utilisé par un hypermarché alors en construction. Son mur de protection, en limite du lit mineur, fut efficace mais rétrécit le chenal de crue et fit accélérer le courant. Il y eut inondation de l'autre rive et une petite érosion dans le méandre suivant, puis un sapement du talus de la route, dont le mur de protection ancien résista. Les matériaux apportés par le petit Torrent dels Hortells (au centre au second plan) furent en partie étalés vers l'aval sur le dernier champ.
