L'ANDORRE MUTATIONS D'UNE ÉCONOMIE MONTAGNARDE

JEAN BECAT - ICRESS

**LIVRE 4 - LES RISQUES NATURELS ET LA GESTION DU
TERRITOIRE**

Les risques naturels et la gestion du territoire

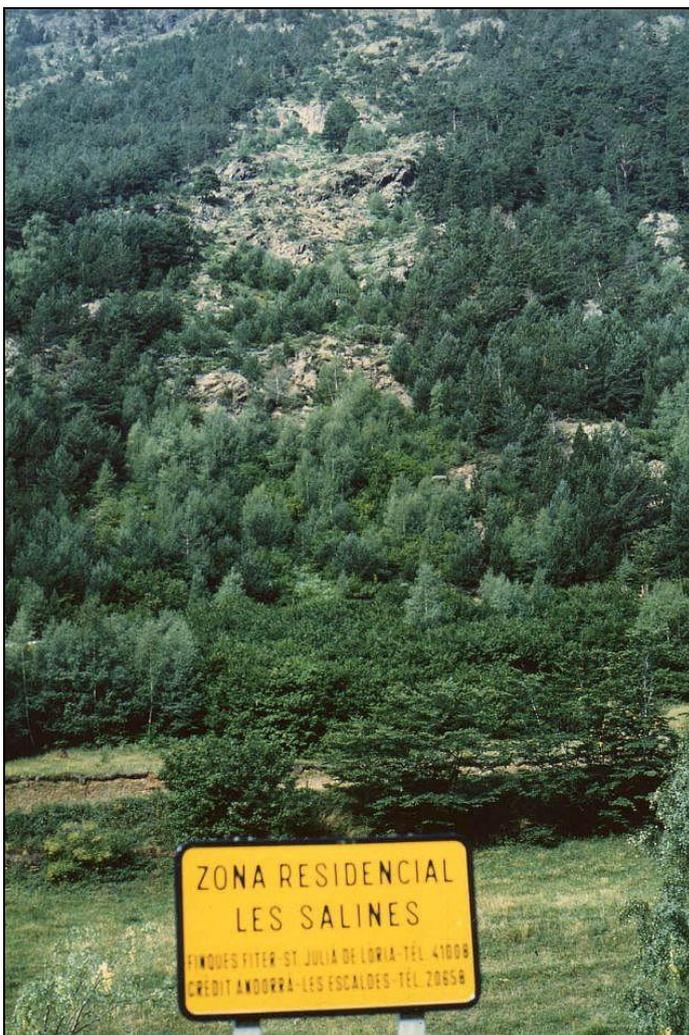
Ordino, El Serrat: un des couloirs de Les Salines.

Trois couloirs fonctionnels aboutissent au lotissement de Les Salines, qui occupe toute la base du versant. Il s'agit ici du couloir central, recensé dans le fichier d'avalanches comme *zona d'allaus del Bosc de Les Salines*. Très rectiligne, et, note d'humour noir probablement involontaire, situé dans l'axe du panneau annonçant le lotissement, c'est un couloir parcouru par des avalanches de poudreuse ou de neige fraîche. Étroit, mais très bien dessiné sur le versant, il fut un des points de divergence entre l'étude réalisée par le CEA de Perpignan, qui insistait sur le risque lié tout autant à la brutalité de l'avalanche qu'à sa faible fréquence (donc à la minoration du risque par les usagers), et l'étude de l'expert recruté par le promoteur, qui ne mentionnait pas ce couloir. Cette affaire, de laquelle est issue toute la cartographie CLPA d'Andorre, sera évoquée plus loin (point 21.4, le bilan, et document annexe : La difficile action publique).

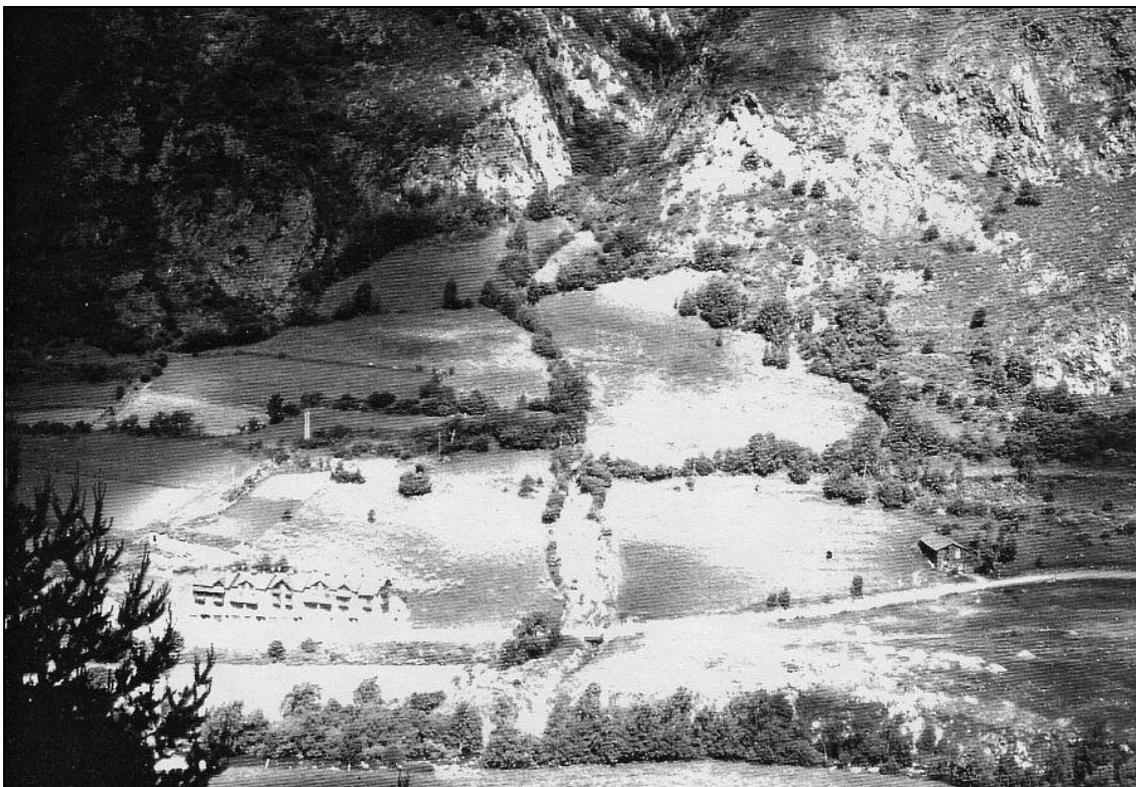
Ordino: La Canal del Cresp et la Pleta de les Bordes d'Arans.
Photographie d'Alain Lerouge, 04/07/1988.

Un lotissement récent, menacé par les avalanches, est situé sur un cône de déjection à l'extrémité d'un ensemble torrentiel fonctionnel (torrentialité et avalanches) de mille mètres de dénivelé. Les avalanches de neige de printemps arrivent jusqu'aux prés du sommet du cône, qui servent de zone d'étalement. Il n'y a pas de témoignages mentionnant que les avalanches arrivèrent jusqu'à la route, ni faisant état d'avalanches de poudreuse. Mais, à moins d'un kilomètre en aval, il y a la preuve que des couloirs plus modestes ont fonctionné avec ces types d'avalanches jusqu'à la route et au-delà. On peut raisonnablement penser que ce lotissement construit dans l'axe de ce couloir d'avalanche fonctionnel est menacé, et qu'il faudrait se préoccuper de sa protection. La carte CLPA est réalisée depuis 1990; depuis deux ans, elle est arrêtée par ce point délicat au stade de l'enquête publique.

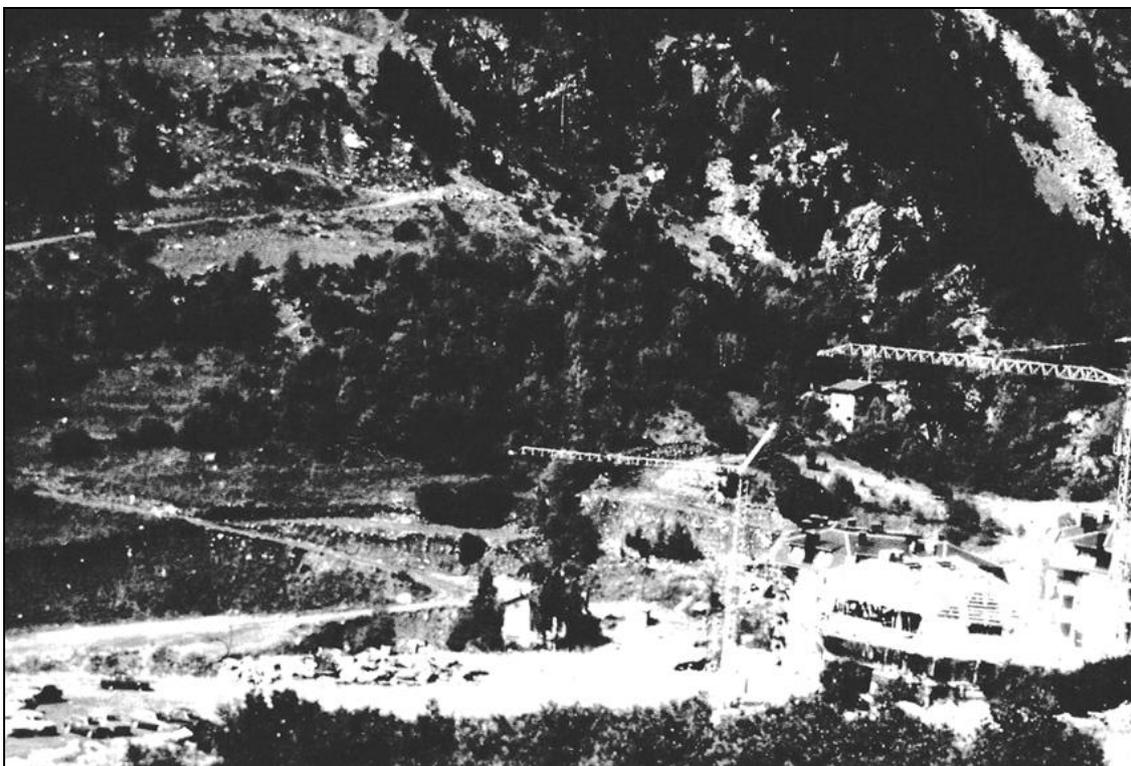
La Massana, Arinsal: zone d'étalement de l'avalanche du Torrent Ribal.
Photographie Jean Becat, 14/08/1984.

Une zone conflictuelle à Arinsal, avec une menace sur le parking de la station de ski et sur une partie d'une zone urbanisée. L'avalanche, une des plus puissantes d'Andorre selon Henri Péjouan, vient du cirque de Les Fonts et emprunte le Torrent Ribal. Elle aboutit de temps en temps dans la vallée et remonte sur le versant opposé, à l'emplacement du parking. Nous sommes au sommet du cône de déjection, au débouché du couloir. À droite, les édifices les plus menacés, en limite et dans la zone d'étalement, ont été construits pendant la réalisation de l'étude et l'enquête publique. Les responsables de la société promotrice sont de la vallée et ne peuvent ignorer une situation de notoriété publique. Le *quart* d'Arinsal s'est violemment opposé aux résultats de l'étude préalable lors de l'enquête publique mais, avec quelques retouches de détail qui ne concernaient pas ce secteur, la carte CLPA a été finalement approuvée.

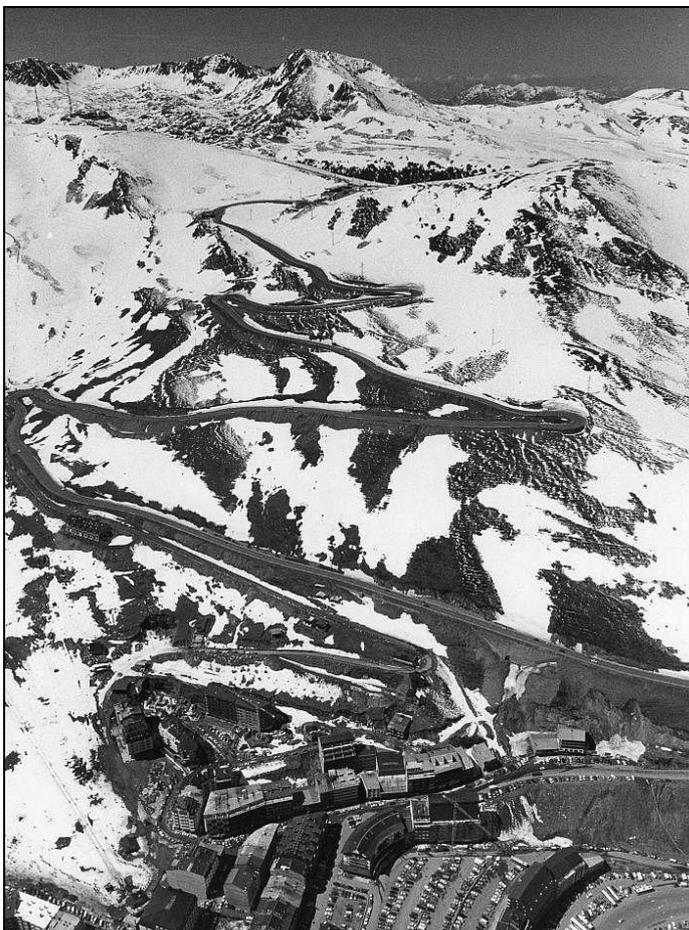
Encamp: le Pas de la Casa et le Port d'Envalira.

Vol hélico du 18/04/1981, de J. Becat et A. Lerouge.

Les emplacements des corniches apparaissent, en particulier à droite du col, où le versant qu'elles dominent entre le *pla* et les deux premiers lacets a des rochers et de la *gespa* glissante. Dix ans après les socles des deux chalets emportés sont encore visibles. Les immeubles en contrebas ont été construits depuis l'avalanche de 1971, sans que rien n'ait changé quant aux éléments favorables au risque. Depuis, l'urbanisation a progressé encore, puis une protection a été mise en place, qui atténue le risque dans la zone urbaine.

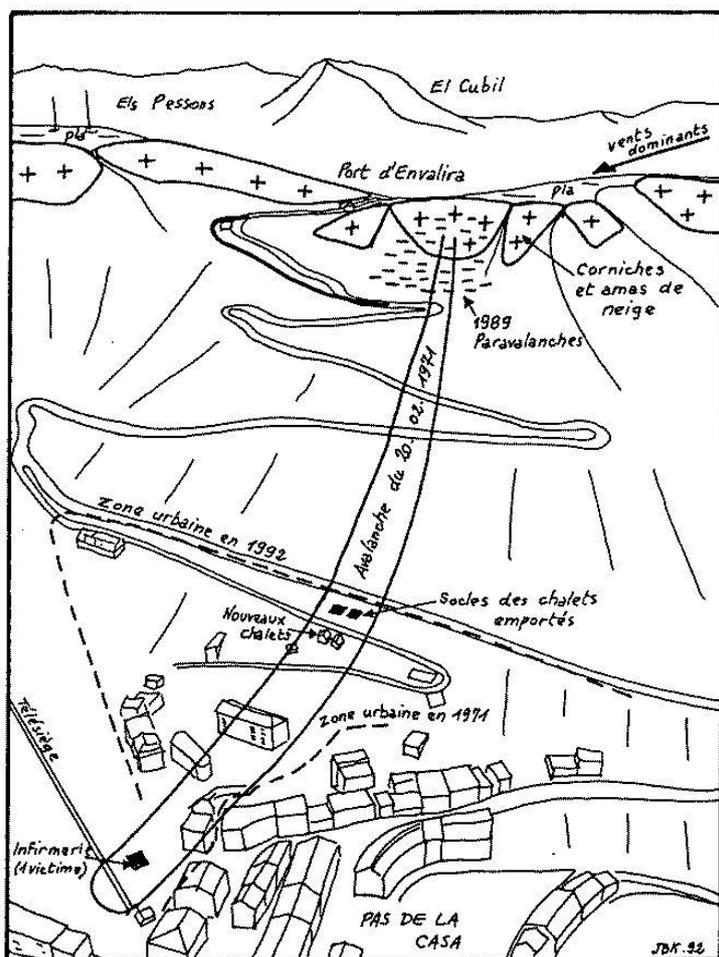
Encamp: le Pas de la Casa et le Port d'Envalira.

Croquis d'interprétation de la photographie précédente, avec la localisation de l'avalanche du 20 février 1971, la localisation des travaux effectués: dédoublement de la route à l'avant-dernier lacet et travaux de défense active paravalanche. Les limites de l'extension de la zone urbaine en 1971, au moment de l'avalanche destructrice, et en 1992 sont indiquées par des tirets.

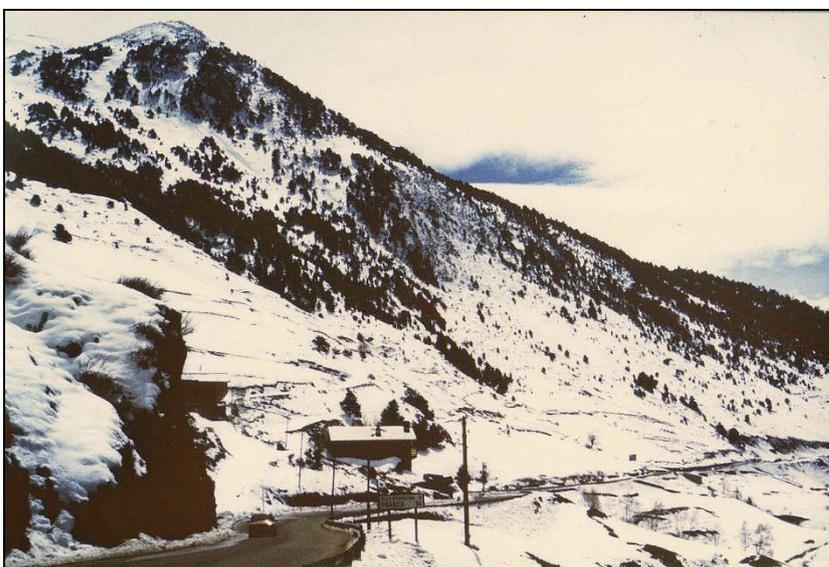
Canillo, Soldeu:
l'avalanche de
Soldeu.
Photographie Jean
Becat, 11/05/1991.

Au premier plan nous avons le chalet construit en limite de la zone d'avalanche du Riu Gros, qui vient du Planell de l'Allau. *L'Allau de Soldeu* proprement dite est au second plan. En haut, à 2.500 m d'altitude une surface sommitale couronne la Serra de la Guardiola, avec une suralimentation sous le vent, dans les rochers et les couloirs herbeux qui dominent la route. Les départs ont lieu dans ces chenaux mais aussi dans le versant. L'avalanche du 9 mai 1991, ponctuelle, est partie du couloir au centre des Canals Negres, gauche de la photographie.

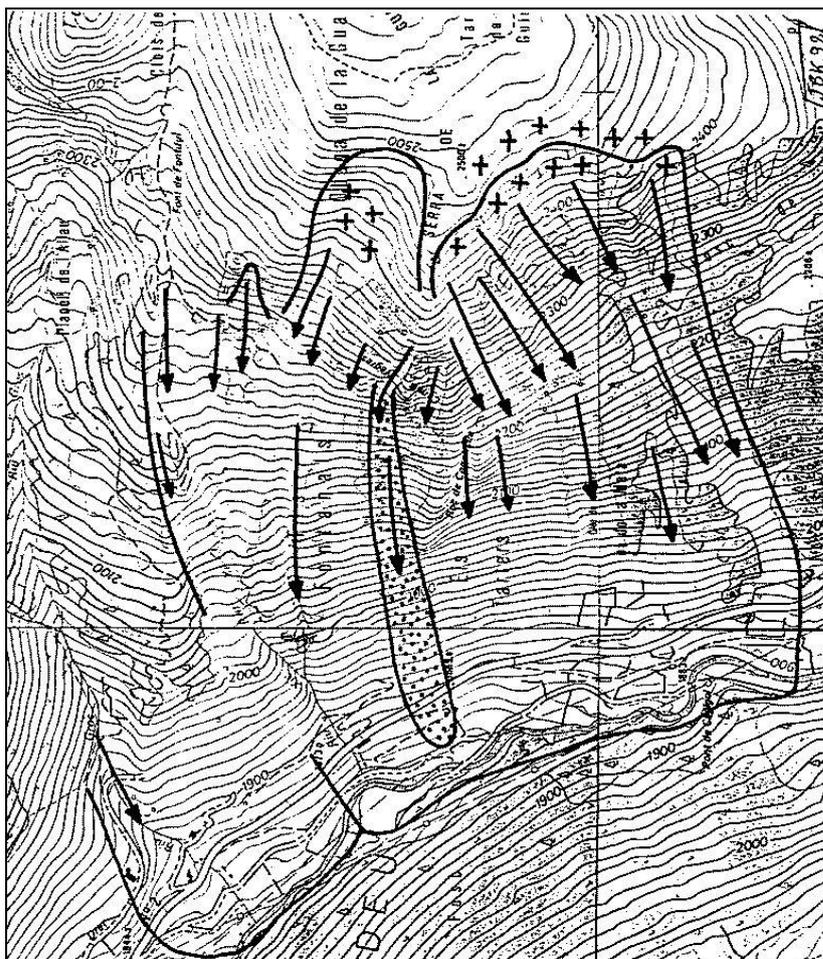
surcharge par une trame et des rochers sous le *pla* de la Serra de la Guardiola. Les flèches soulignent les couloirs les plus actifs. L'avalanche passe parfois le Valira et remonte sur l'autre versant. Bien que le plus souvent de neige fraîche ou de neige lourde, *l'Allau de Soldeu* peut aussi prendre la forme de poudreuse. Le secteur du Riu Gros, du Riu Xic et dels Fontanals, également avalancheux, est moins actif.

Un extrait de la carte au 1/10.000e Valls d'Andorra avec, en surcharge, la zone d'avalanche dite de *l'Allau de Soldeu*. Le secteur le plus dangereux est celui dont les départs se font à partir des Canals Negres (l'avalanche de neige lourde du 09/05/1991 a été indiquée en

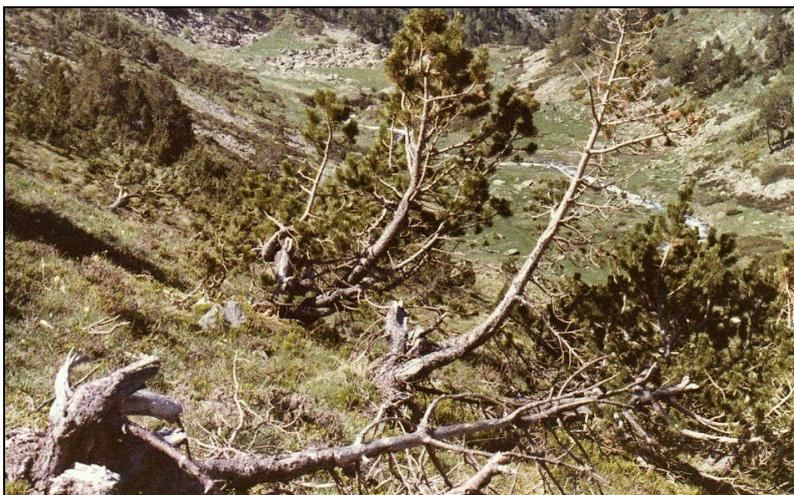
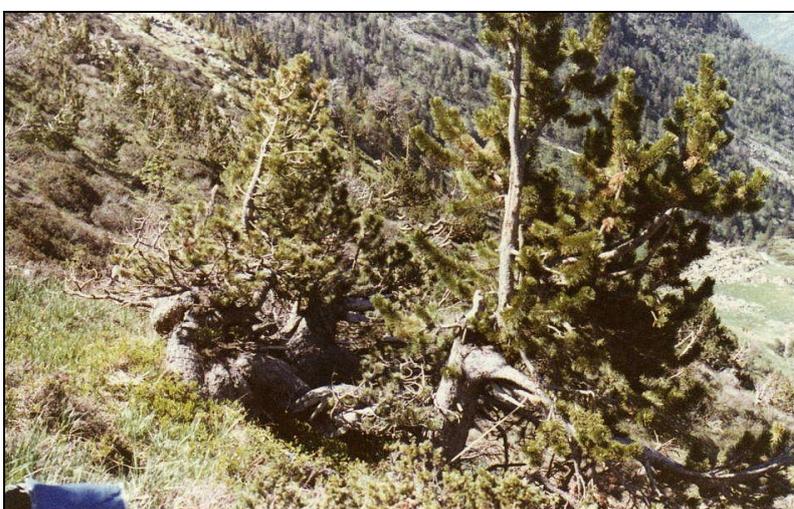
Ordino: pins des
couloirs d'avalanches,
dans la Costa de Font
Freda, à la Rabassa de
Rialb.

Photographies Jean
Becat, 12/06/1981.

On peut ainsi observer couramment des souches très vieilles et très puissantes (par exemple plus que centenaires et d'un diamètre supérieur à quarante ou cinquante centimètres), prostrées sur le sol vers l'aval, dont les branches nouvelles redressées peuvent faire penser à de jeunes arbres.

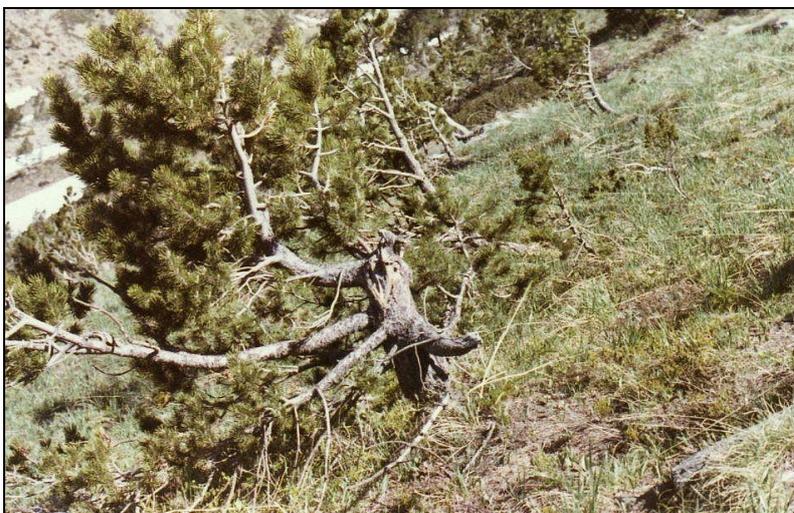
Ordino: pins des couloirs d'avalanches, dans la Costa de Font Freda, à la Rabassa de Rialb.

Photographie Jean Becat, 12/06/1981.

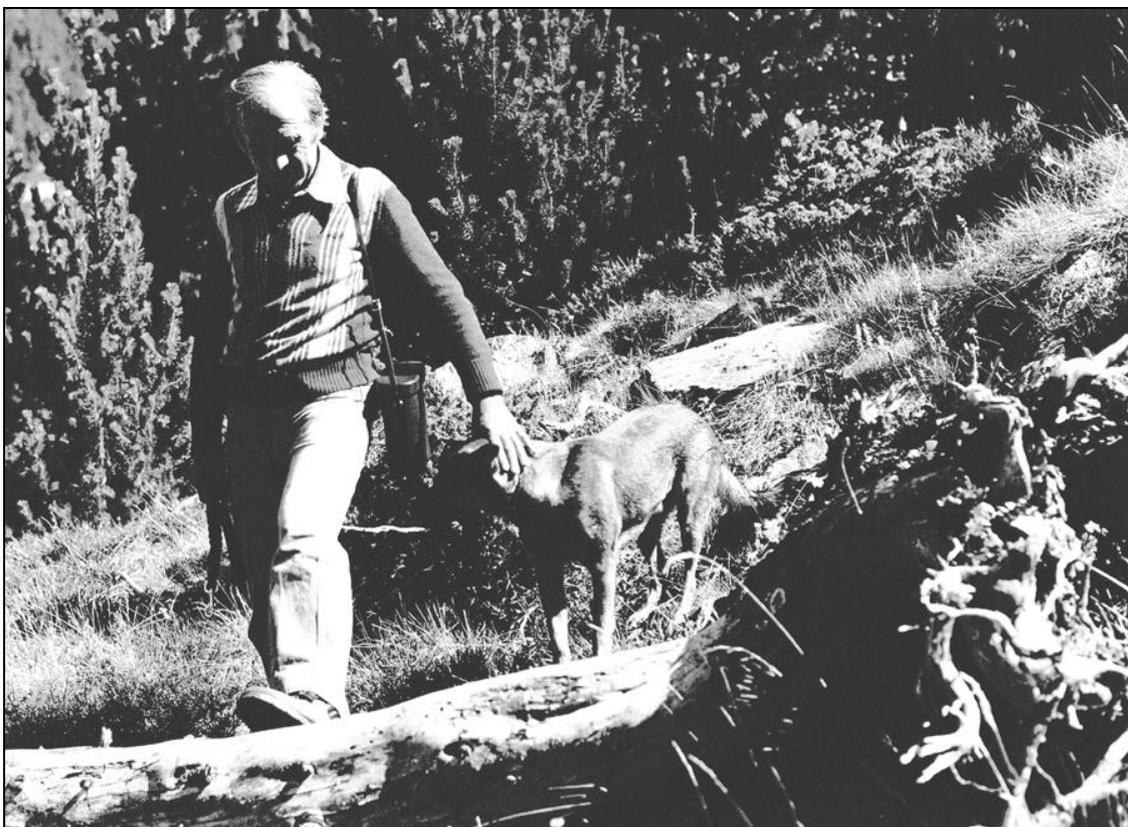
Ordino, El Serrat: tronc avalant dans le couloir principal de la zone d'avalanche de Les Tallades. Photographie Jean Becat, 12/06/1981.

Au premier plan, un caractéristique tronc avalant, avec les racines vers l'amont, arraché dans la forêt du haut versant, en bordure d'un couloir, et transporté dans la vallée par une avalanche de printemps. Au second plan les jeunes pins, âgés de dix à vingt ans, recolonisent le versant; les plus grands portent la marque du passage d'une ou deux avalanches. La photographie a été prise lors de l'étude de terrain systématique, pour la carte del Serrat; le personnage est Henri Péjouan, spécialiste des avalanches dans les Pyrénées de l'est.

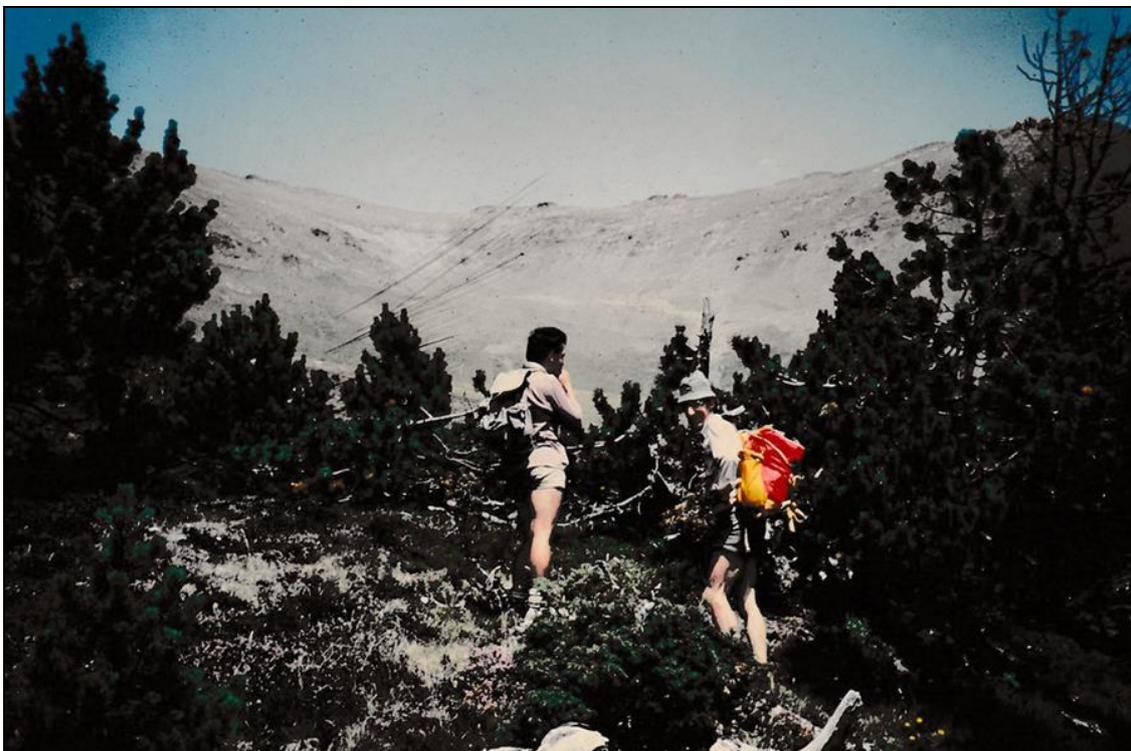
AVALANCHES, MÉTHODOLOGIE : VÉGÉTATION
LA MASSANA, ARINSAL: ZONE D'AVALANCHE DE LES FONTS

La Massana: l'aspect d'une forêt dans une zone d'avalanches de plaques ou d'avalanches de printemps.

La vue est prise dans la partie inférieure du cirque de les Fonts. Les avalanches de fonte peuvent se produire sur tous les versants, facilitées par l'exposition sud et par les terrassettes à grandes fêtuques. Pendant l'hiver, les grandes avalanches de plaques dévalent du secteur ouest, sur la gauche de la photographie, et couchent les arbres ou les brisent à environ un mètre et demi de hauteur, car leur base est prise dans la couche de neige inférieure. Cette formation est assez dense et basse, constituée d'arbres adultes dont les nombreuses branches qui se redressent ensuite font penser, de loin, à une progression forestière. Les personnages sont Francesc Areny, responsable des études d'avalanches du Département d'Industrie du Gouvernement andorran, et l'auteur. Ces avalanches s'arrêtent le plus souvent ici, mais parfois elles empruntent le couloir du Torrent Ribal, jusqu'au parking d'Arinsal.

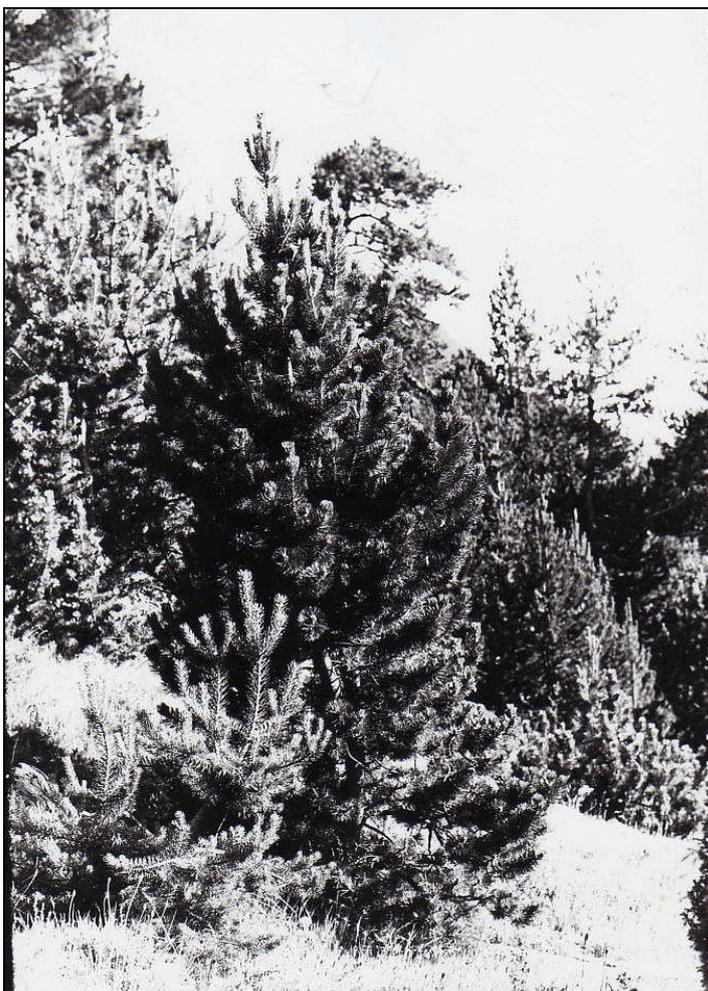
AVALANCHES, MÉTHODOLOGIE: VÉGÉTATION ORDINO, EL SERRAT: ZONE D'AVALANCHE DE LES TALLADES

Croquis de terrain après examen de ce jeune pin situé dans le bas du couloir. En apparence il est sain et régulier, mais en réalité il a déjà été affecté au moins deux fois par une avalanche.

Quel que soit leur âge, les plus grands pins du couloir ont trois mètres de hauteur. Ils sont assez droits à partir de la base, mais plusieurs fois étêtés, ou coudés par l'avalanche. Les plus jeunes pins ont grandi par familles d'âge. Les cassures semblent correspondre à quelques épisodes, les premiers rapprochés et cassant souvent les arbres, les derniers espacés et brisant les troncs moins bas: succession d'avalanches de fond puis de neige fraîche ou de poudreuse?

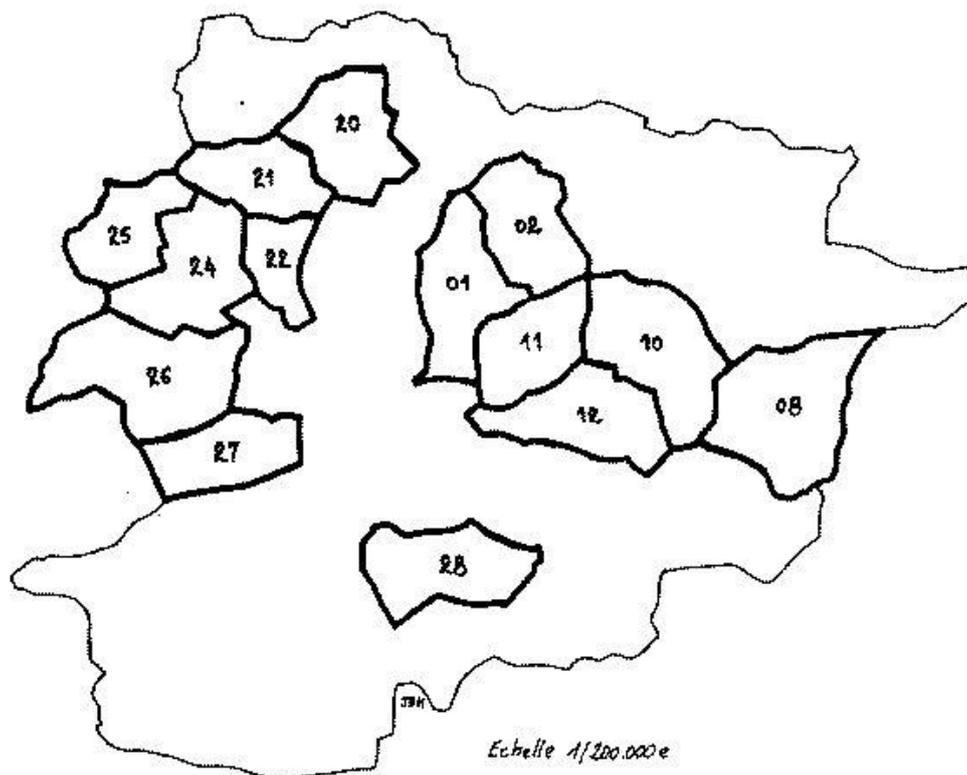
Bilan récapitulatif 1991 des secteurs couverts par le Groupe de recherches Géographie dans le cadre du Centre d'Etudes Andorranes de l'Université de Perpignan.

Secteurs du fichier central d'avalanches, date de l'enquête publique et date de la publication:

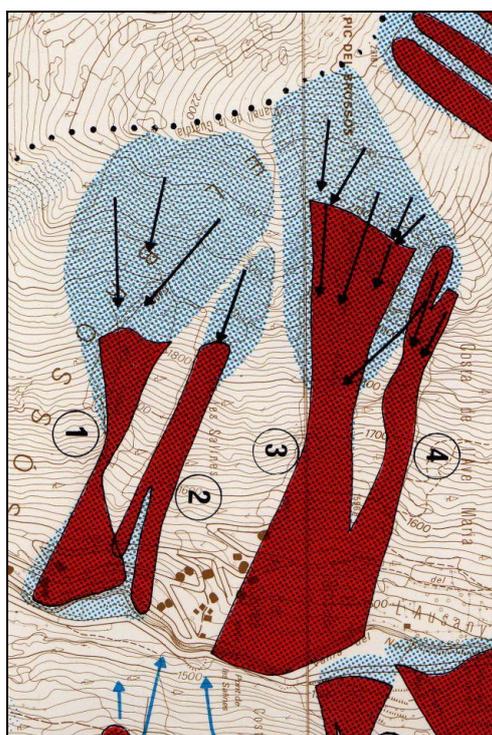
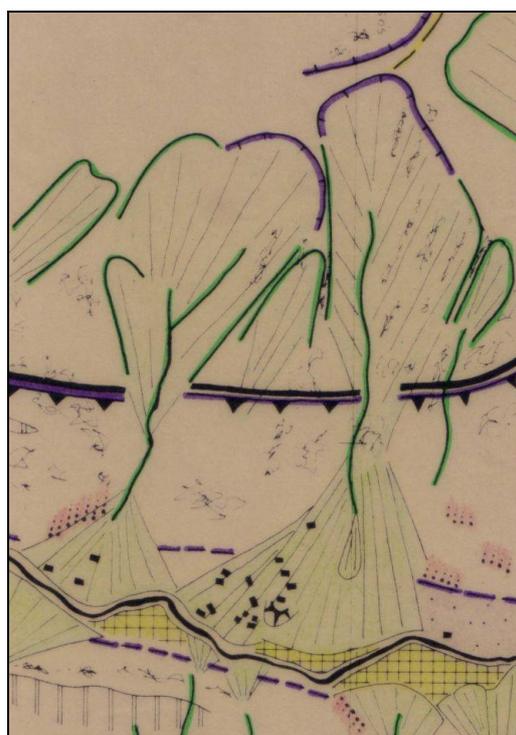
BASSINS TORRENTIELS ET ZONES D'AVALANCHES A ORDINO, EL SERRAT: AVALANCHES DEL BROSSOS ET DE LES SALINES.

Les bassins de réception sont toujours des zones d'avalanches ou des zones potentielles, que ce soit l'ensemble du bassin lorsqu'il est supraforestier, avec alors tous les types d'avalanches possibles selon l'exposition et l'enneigement (neige fraîche, coulées, plaques, corniches, neige de printemps), ou du moins les chenaux et les sillons qui l'incisent lorsqu'il est boisé. En effet, **ravinements et incisions torrentiels** sont autant de couloirs potentiels d'avalanches, dont la rugosité et les courbures peuvent jouer un rôle dans le cas des avalanches de neige humide ou de

neige lourde. Celles-ci sont plus lentes, mais aussi plus sensibles aux obstacles, et elles ont tendance à exagérer les courbes, montant sur le versant concave où elles sont déportées. Cet aspect, ainsi que le chenal toujours net et sans arbres épargnés, permet de savoir avec sécurité si on a affaire à des avalanches de printemps.

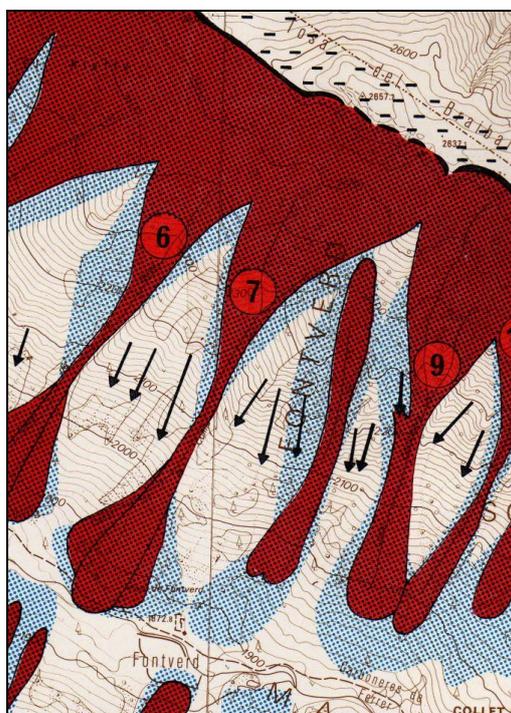
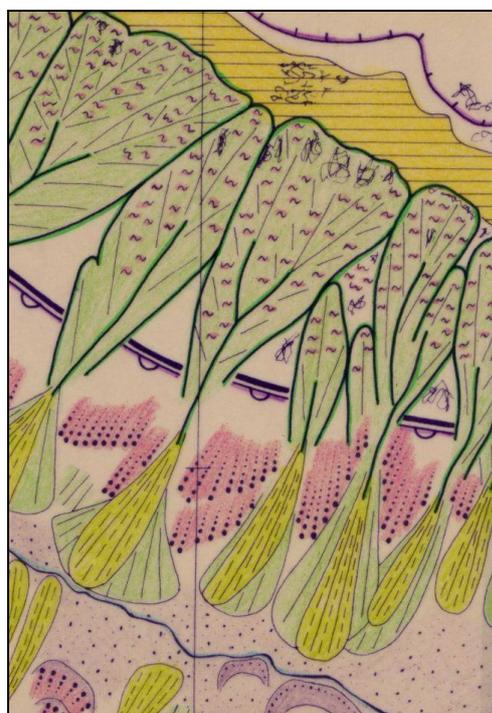
VALL DEL MADRIU

Extraits de la carte de risques d'avalanches et de la carte géomorphologique

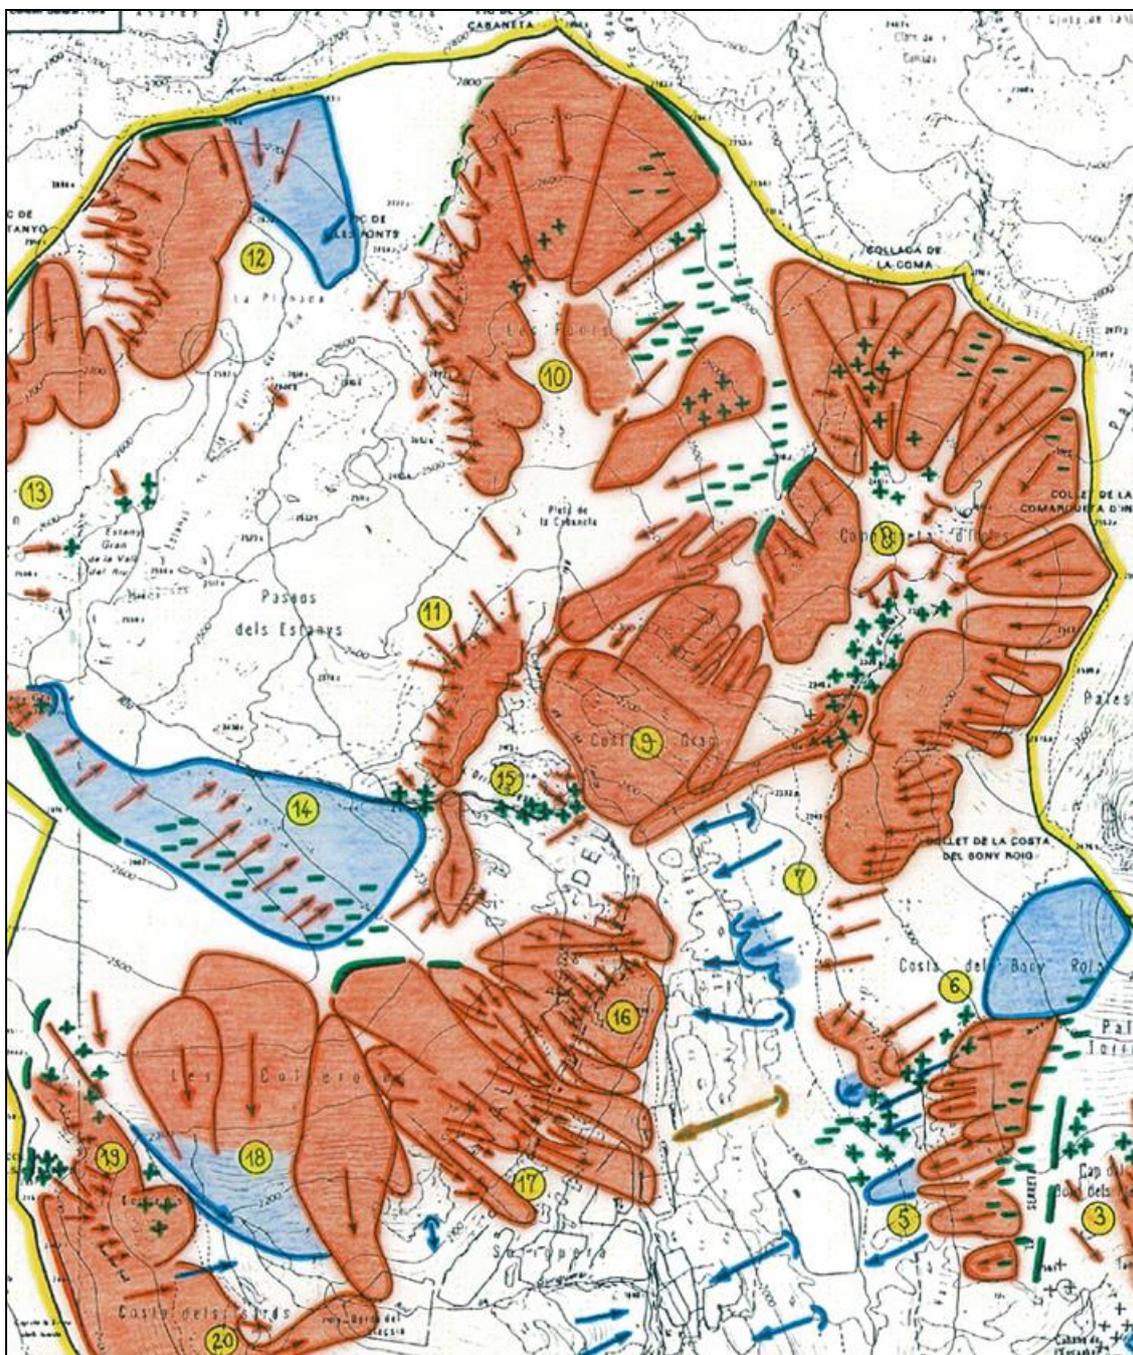
Extrait de la carte de localisation probable d'avalanches:
LA VALL DEL RIU (carte CLPA n° 02)

(Note : le nord est en haut de la carte)

* Le cirque dels Estanys n'est avalancheux que sur son pourtour, avec des couloirs actifs après les *nevades* et des pentes raides dont les avalanches s'arrêtent au pied du versant (zones 12, 13 et 14). Le cirque lui-même est sûr, avec seulement des purges et de petits couloirs fonctionnels dans le fond d'auge de L'Orri Amagat (zones 11 et 15).

* Le cirque de la Borda de Llècsia possède deux secteurs avalancheux. En solà, Les Collerols sont un long versant à gradins de fétuques et des affleurements rocheux ou

des éboulis schisteux, donc avec des conditions favorables à l'évolution rapide du manteau neigeux et à son instabilité (zone 18). En exposition nord-est, la Costa dels Isards connaît des glissements locaux. Une avalanche de neige lourde emporte de temps en temps des troncs jusqu'aux prés de la *borda* (zones 19 et 20).

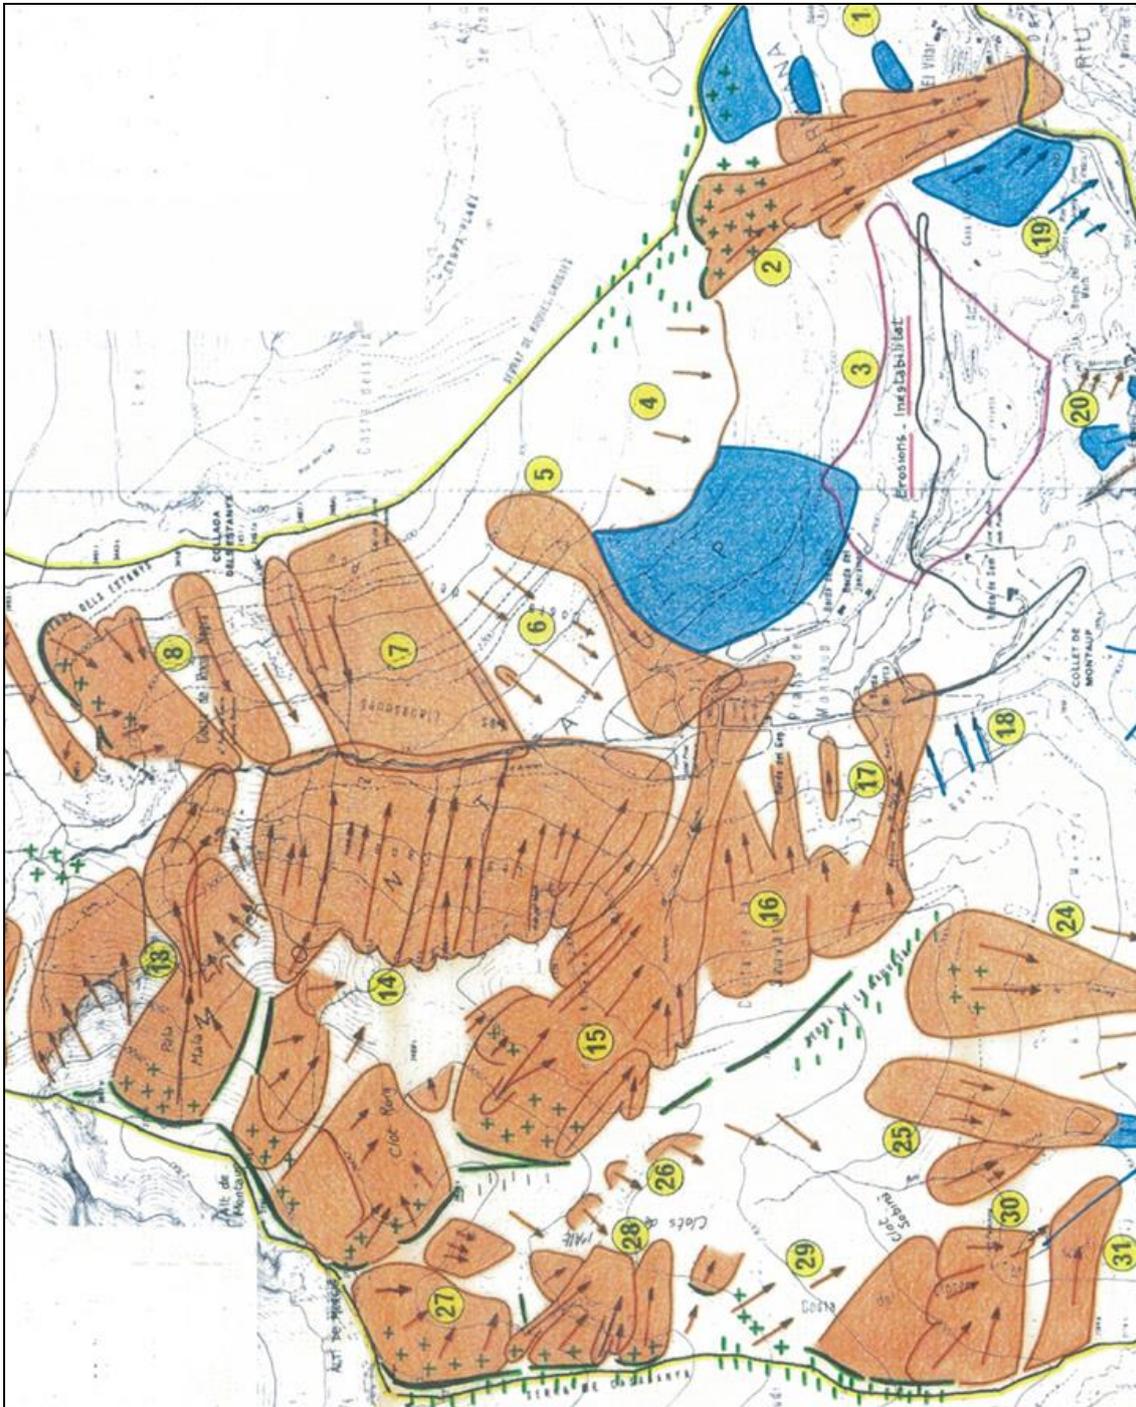
**Extrait de la carte de localisation probable d'avalanches:
MONTAUP-MEREIG (carte CLPA n° 01)**

(Note : le nord est à gauche de la carte)

* Les cirques d'amont, entre 2.300 et 2.800 m d'altitude ont les zones d'avalanches habituelles dans les couloirs et sur les versants couverts d'éboulis fins schisteux ou de *gespa* (zones 9 à 13). Mais il faut noter la forte suralimentation neigeuse et la formation d'importantes congères et corniches à partir des grands *plans* qui les entourent, responsables des avalanches d'hiver (poudreuse et neige fraîche) et de printemps (à cause de l'exposition sud et des mauvais ancrages). La haute vallée de Montaup est réputée pour avoir toujours beaucoup de neige et d'avalanches.

* La vallée de Mereig a trois secteurs différents. En amont, sous le Pic du Casamanya (zones 26 à 28), les cirques ont des versants à *gespa* (*Festuca durissima*) et des éboulis fins très propices aux décrochements du manteau neigeux. Les crêtes douces et les *plans* provoquent des corniches et une suralimentation neigeuse sous le vent. Plus bas, en limite de forêt, avec des pentes il y a peu surpâturées, la Costa del Lloser de Naudí est favorable à la reptation généralisée du manteau neigeux et à des avalanches locales, jusqu'au bas du versant (zones 25 et 29 à 31). Les Planells de Mereig ne connaissent qu'une avalanche gênante, toujours citée à Canillo, dans le Bosc et le Barranc de Mereig (zone 24). C'est une avalanche de printemps, qui décroche sous une crête douce, en limite supérieure de forêt, et qui utilise un bassin de réception torrentiel. Elle traverse

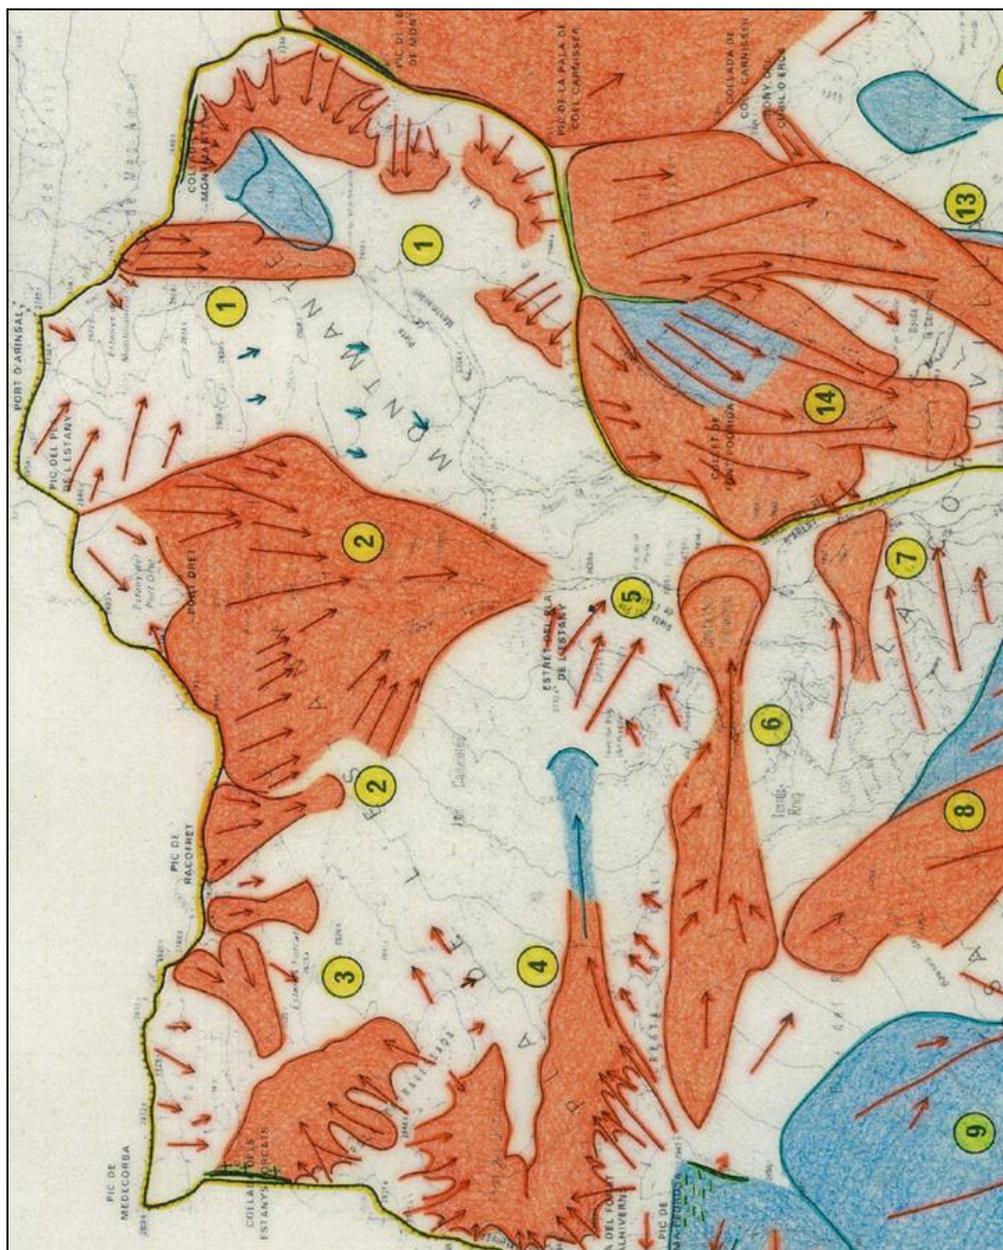
**Extrait de la carte de localisation probable d'avalanches:
COMA PEDROSA (carte CLPA n° 25)**

(Note : le nord est à gauche de la carte)

exposition sud, elles ne se prolongent au-delà que sous le Roc de Montmantell et surtout au Bancal Vedeller et à la Costa del Congost (zone 2), où tout le secteur est avalancheux (poudreuse, neige fraîche et plaques). Des accidents mortels s'y sont produits, le dernier en 1984. Suivant les incisions dans le verrou de l'Estret del Pla de l'Estany (zone 5), après les fortes chutes de neige, se produisent des purges et des avalanches de poudreuse dont une endommagea en 1987 le refuge, particulièrement mal situé.

* La Canal de l'Alt et les Canals Males strient le versant est du Pic de Coma Pedrosa. La Canal de l'Alt est la plus dangereuse, par son ampleur et parce qu'elle menace directement la vallée (zone 6). Elle est aussi sur le trajet des skieurs de randonnée qui traversent le massif. Très fréquente (neige poudreuse ou neige fraîche, plaques à vent), cette avalanche a tué un skieur en février 1984. Le versant rocheux des Canals Males et de la Canal del Terror Roig est plus court et strié de chenaux torrentiels qu'empruntent des avalanches de neige fraîche ou des avalanches de fond, jusqu'à la rivière et au pied du versant opposé (zone 7).

* L'Obaga de Coma Pedrosa est un passage très dangereux pendant tout l'hiver car sur ce large versant des avalanches de différents types peuvent se produire n'importe où: avalanches de neige fraîche et de poudreuse au coeur de l'hiver après chaque chute de neige, ruptures de corniches après les *nevades* venant du sud-est, avalanches de fond lorsque évolue la neige des haut versants supraforestiers (zone 14). Le fond de vallée reçoit aussi l'impact des avalanches venant du *solà*, du Sudornar et des Basses del Ruf (zone 8). C'est ce qui explique que les trajets habituels des randonneurs évitent ce secteur et traversent les flancs du Pic de Coma Pedrosa... et la Canal de l'Alt.

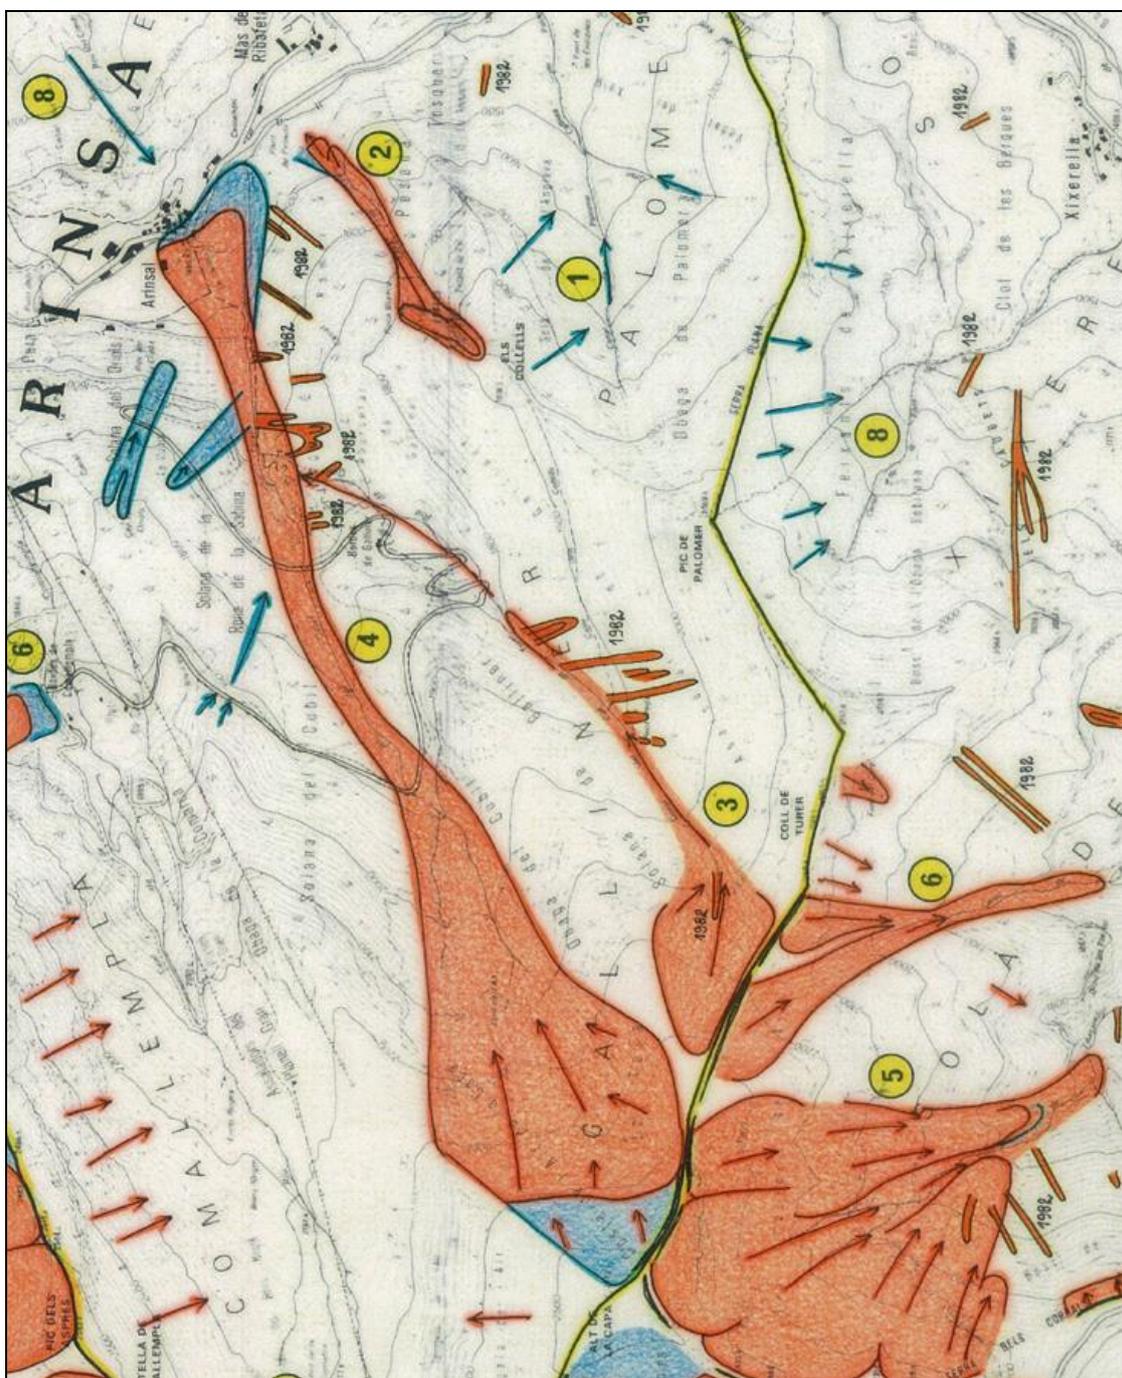
Extrait de la carte de localisation probable d'avalanches:
ARINSAL (carte CLPA n° 24)

(Note : le nord est à gauche de la carte)

* Le Solà d'Arinsal possède trois autres secteurs avalancheux très préoccupants, qui posèrent des problèmes avec la Quart d'Arinsal lors de la confection de la carte CLPA (zones 9, 10 et 11). La moins importante, celle qui pourrait être contrôlée, l'avalanche de la Canal de l'Avier arrive jusqu'au *pla* des Bordes de Percanela. Mais le chenal du Torrent de Ribassols porte la marque de passages anciens (zone 9). La zone 10, dite dels Prats Nous voit de grandes avalanches de neige fraîche ou de neige de printemps, plus rarement de poudreuse, arriver jusqu'au replat des *bordes*. Mais l'une d'elles, en 1954, emporta une *borda* et, par le Torrent del Ruider, arriva jusqu'aux prés d'Arinsal. La zone 11 est la plus préoccupante. Le cirque de Les Fonts voit des avalanches de neige fraîche ou poudreuse et, souvent, des avalanches de plaques ou de printemps qui, environ tous les vingt ans, arrivent dans la vallée aujourd'hui urbanisée.

* La station d'Arinsal occupe aujourd'hui deux espaces très différents à tous points de vue. La vallée perchée de Comallempa accueille les premières installations et ne présente guère de dangers (zones 5 et 6). Les avalanches qui se produisaient en amont,

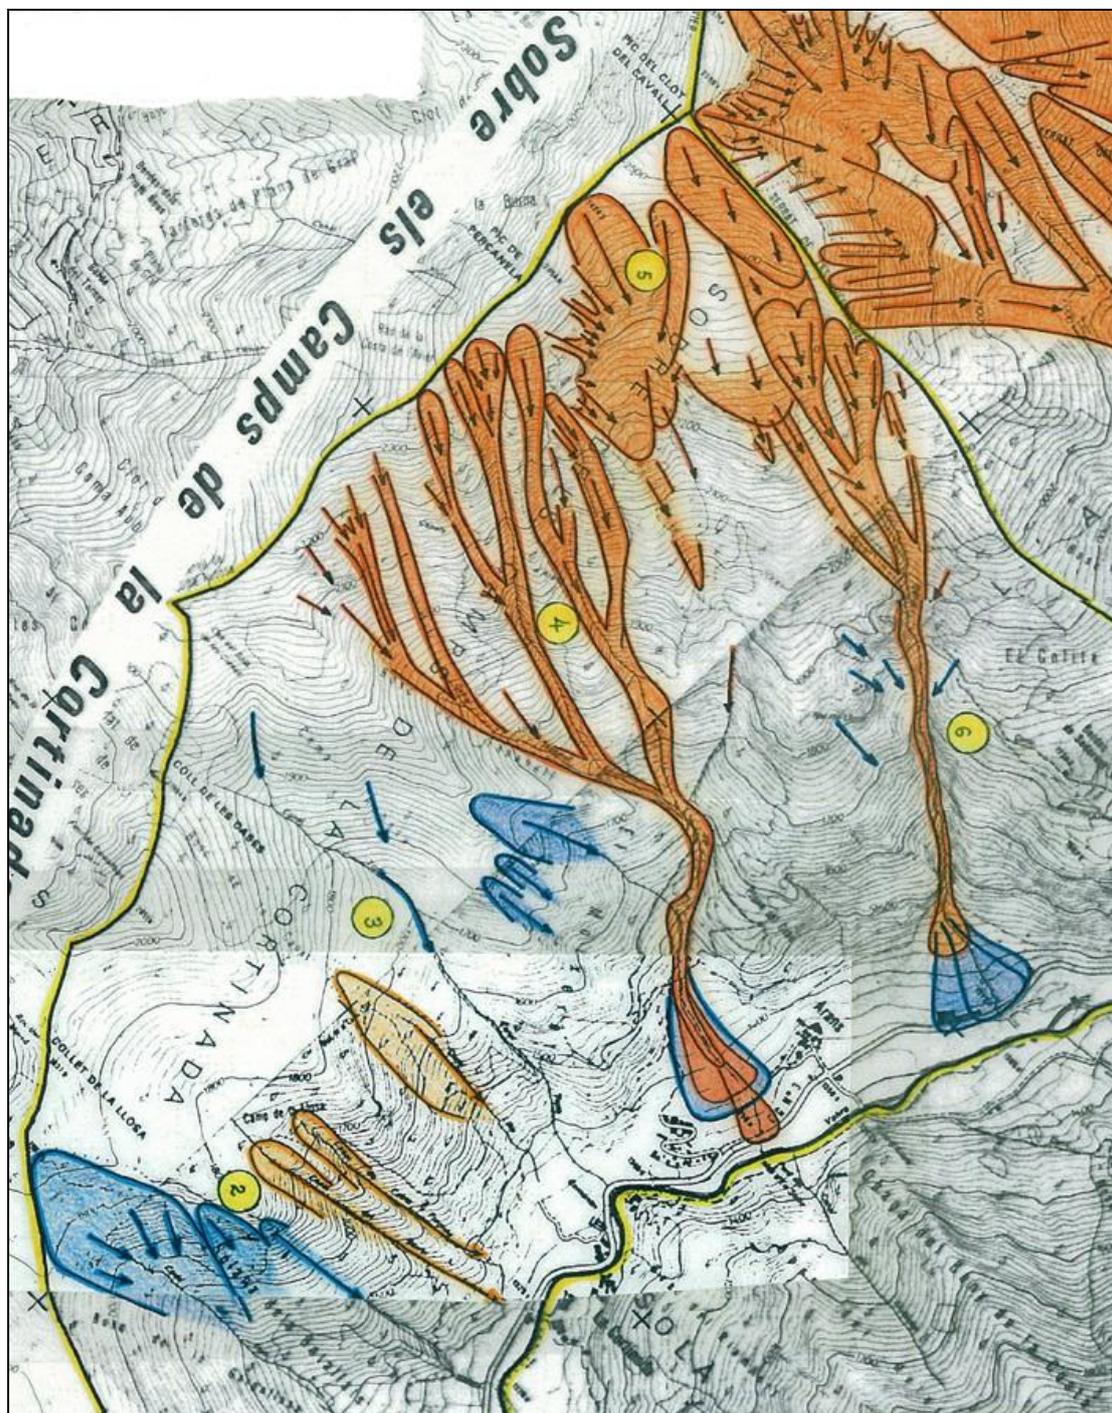
LA CORTINADA (carte CLPA n° 22)

(Note : le nord est en haut de la carte)
