L'ANDORRE MUTATIONS D'UNE ÉCONOMIE MONTAGNARDE

JEAN BECAT - ICRESS

**LIVRE 4 - LES RISQUES NATURELS ET LA GESTION DU
TERRITOIRE**

Les risques naturels et la gestion du territoire

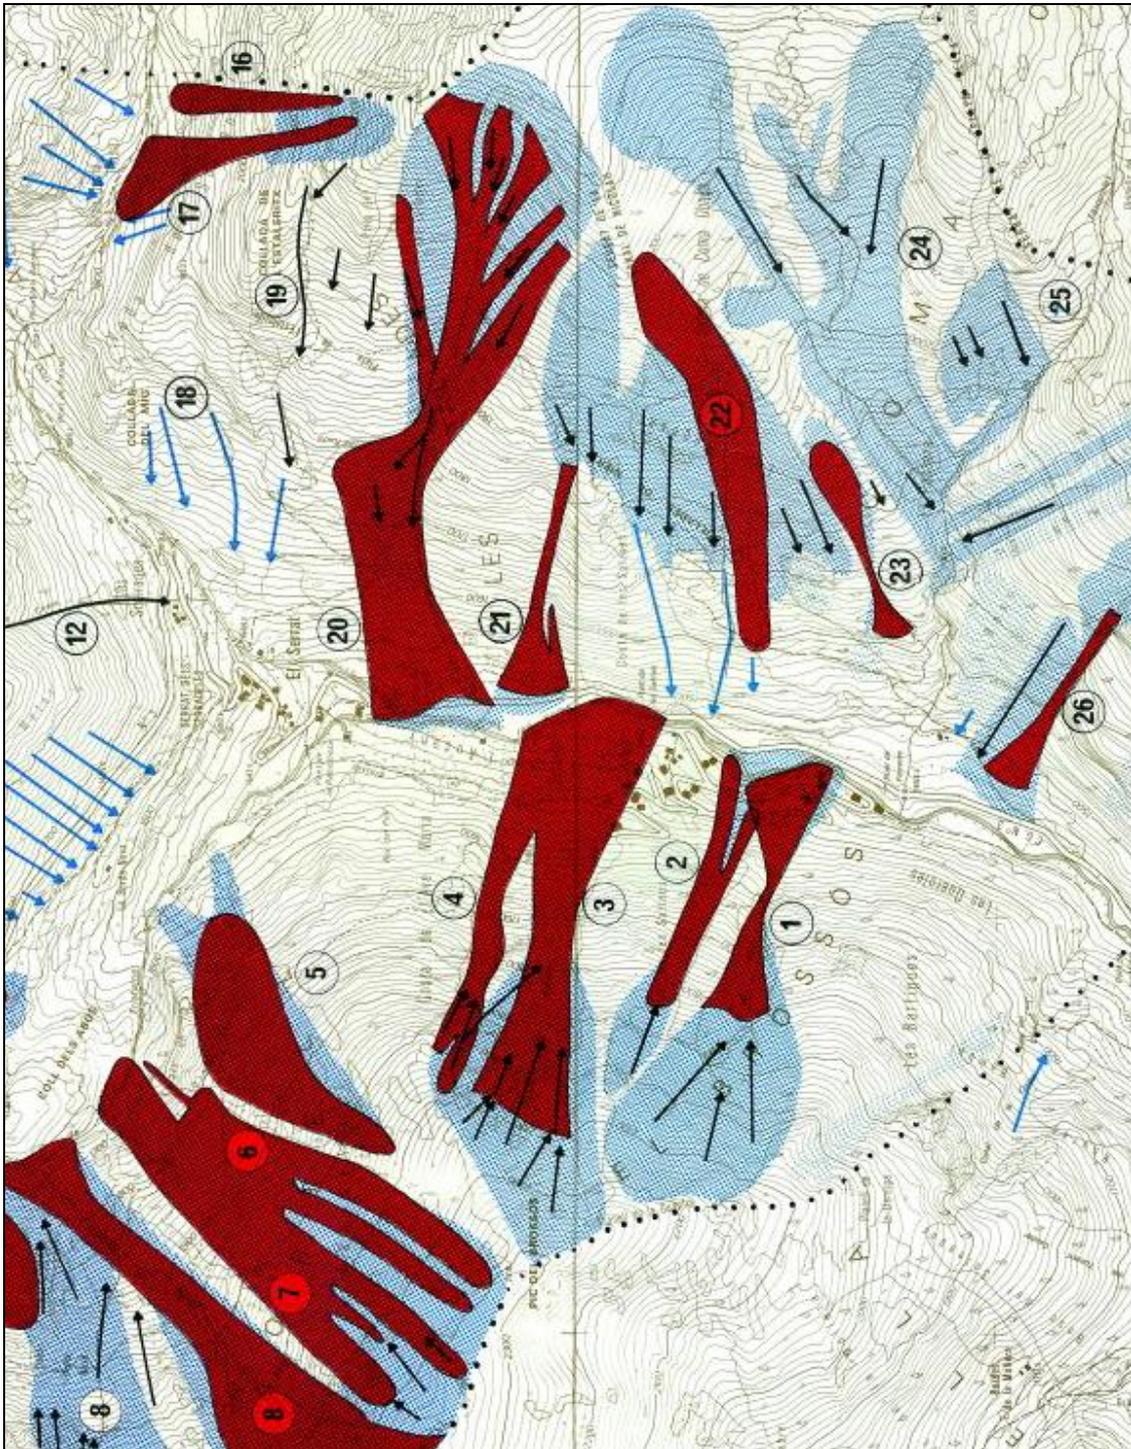
Extrait de la carte de localisation probable d'avalanches:
EL SERRAT (carte CLPA n° 20)

(Note : le nord est à gauche de la carte)

* Le versant de Les Tallades et de La Beçosa présente deux situations différentes. À Les Tallades, un ensemble torrentiel de huit cents mètres de dénivelé s'inscrit sous le *pla* incliné de la Pala de Coma Obaga (zone 20). Les conditions sont très favorables aux avalanches de neige fraîche ou de neige de printemps, qui s'étalent sur le cône de déjection, mobilisant au passage la neige du versant voisin. Exceptionnellement elles atteignent la route et le parking de l'Hôtel del Serrat. À La Beçosa et au Bosc de Vilar, une mauvaise gestion de la forêt a amené la création de zones avalancheuses sur des versants autrefois boisés (zones 21, 22, 23 et 26): de fortes coupes dans les années quarante, suivies d'incendies ponctuels, ont déboisé le haut versant où la forêt n'a pu se reconstituer. Une mince frange de forêt empêche jusqu'à présent les coulées d'atteindre la base du versant. Au Bosc de Vilar il s'agit d'une coupe à blanc qui fut pratiquée en 1979.

* La Solana de Coma Obaga a des zones avalancheuses actives qui empruntent des vallons glaciaires pentus. Des accumulations importantes et des plaques se forment en amont, sous les *plans* et les crêtes arrondies. Les avalanches de neige fraîche, de plaques ou de neige de printemps arrivent au maximum à La Passera, six cents mètres avant la vallée principale (zones 24 et 25).

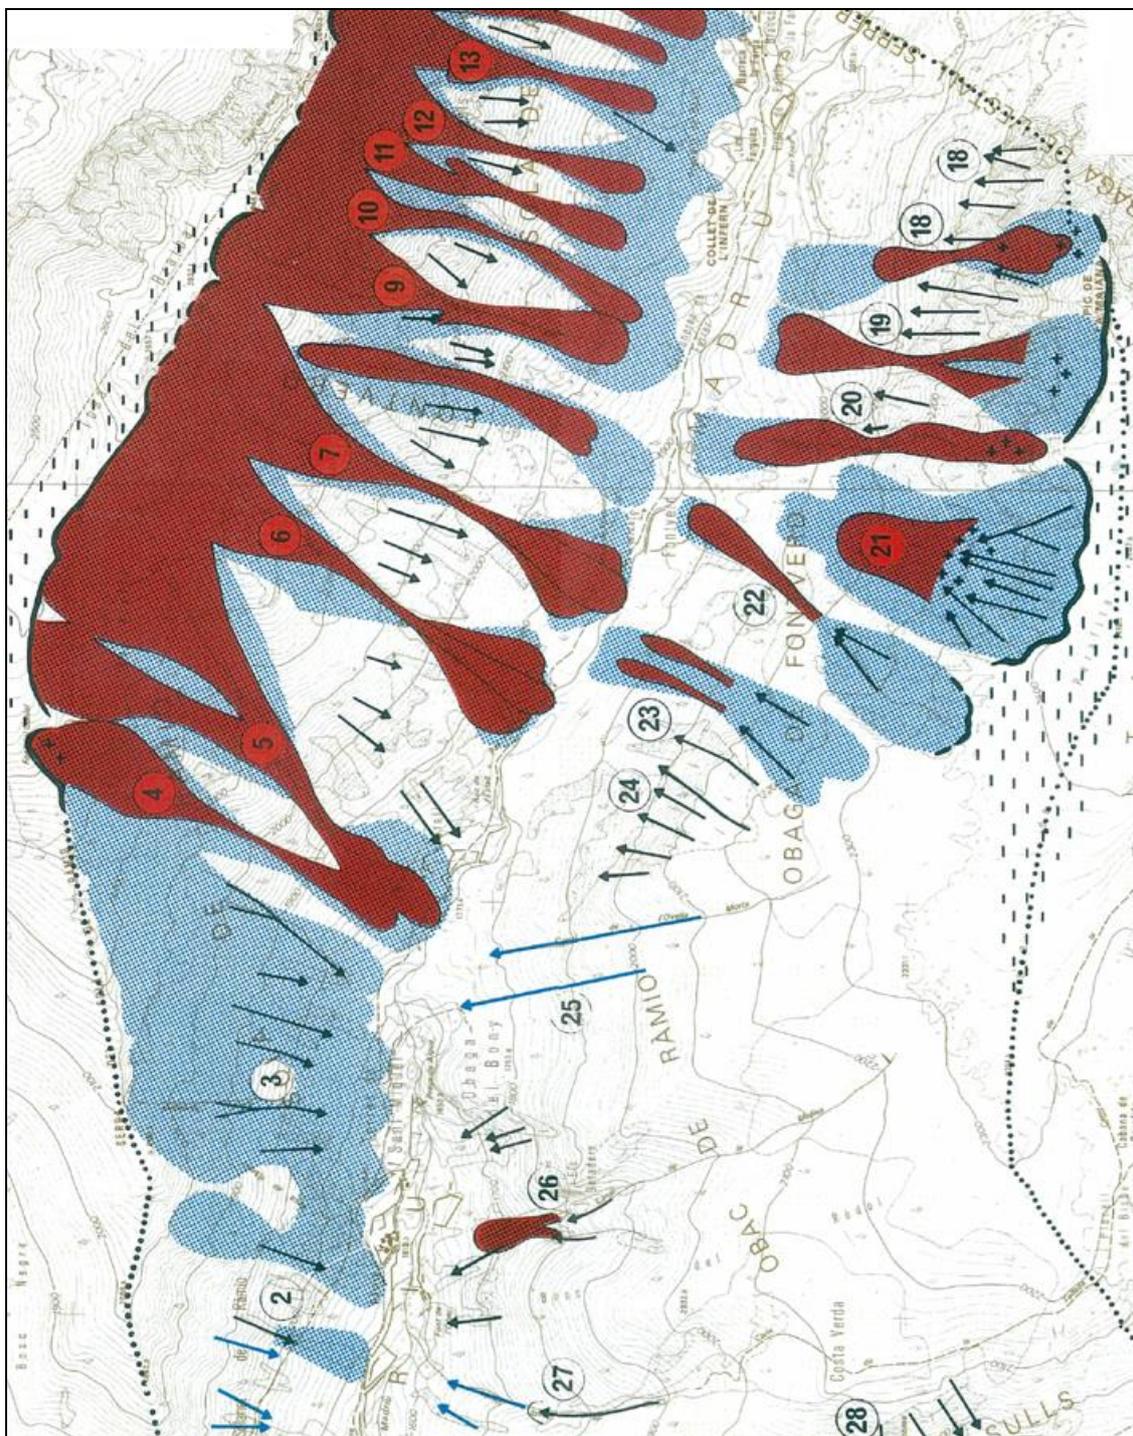
Extrait de la carte de localisation probable d'avalanches:
LA VALL DEL MADRIU (carte CLPA n° 28)

(Note : le nord est à gauche de la carte)

* Les Solans de Ràmio, de Fontverd et de la Farga ont une succession continue de couloirs d'avalanches (zones 3 à 17), dont les zones d'alimentation coïncident avec chacun des bassins torrentiels et dont la zone d'étalement recouvre les cônes et passe parfois la rivière. Ils connaissent des avalanches de neige fraîche, mais surtout des avalanches de fond ou de neige lourde qui peuvent se produire même en hiver, car l'exposition sud et les mauvais ancrages les favorisent. Le *pla* de la Tosa del Braibal, de près de deux kilomètres de longueur, permet la suralimentation neigeuse des zones de départ et la formation d'importantes corniches. Les avalanches sont très fréquentes et, à l'Estall, à Fontverd et à la Farga, elles ont construit des cônes superposés aux cônes torrentiels.

* L'Obaga de Fontverd est dominée par le large *pla* de la Rasa de Perafita. Elle possède

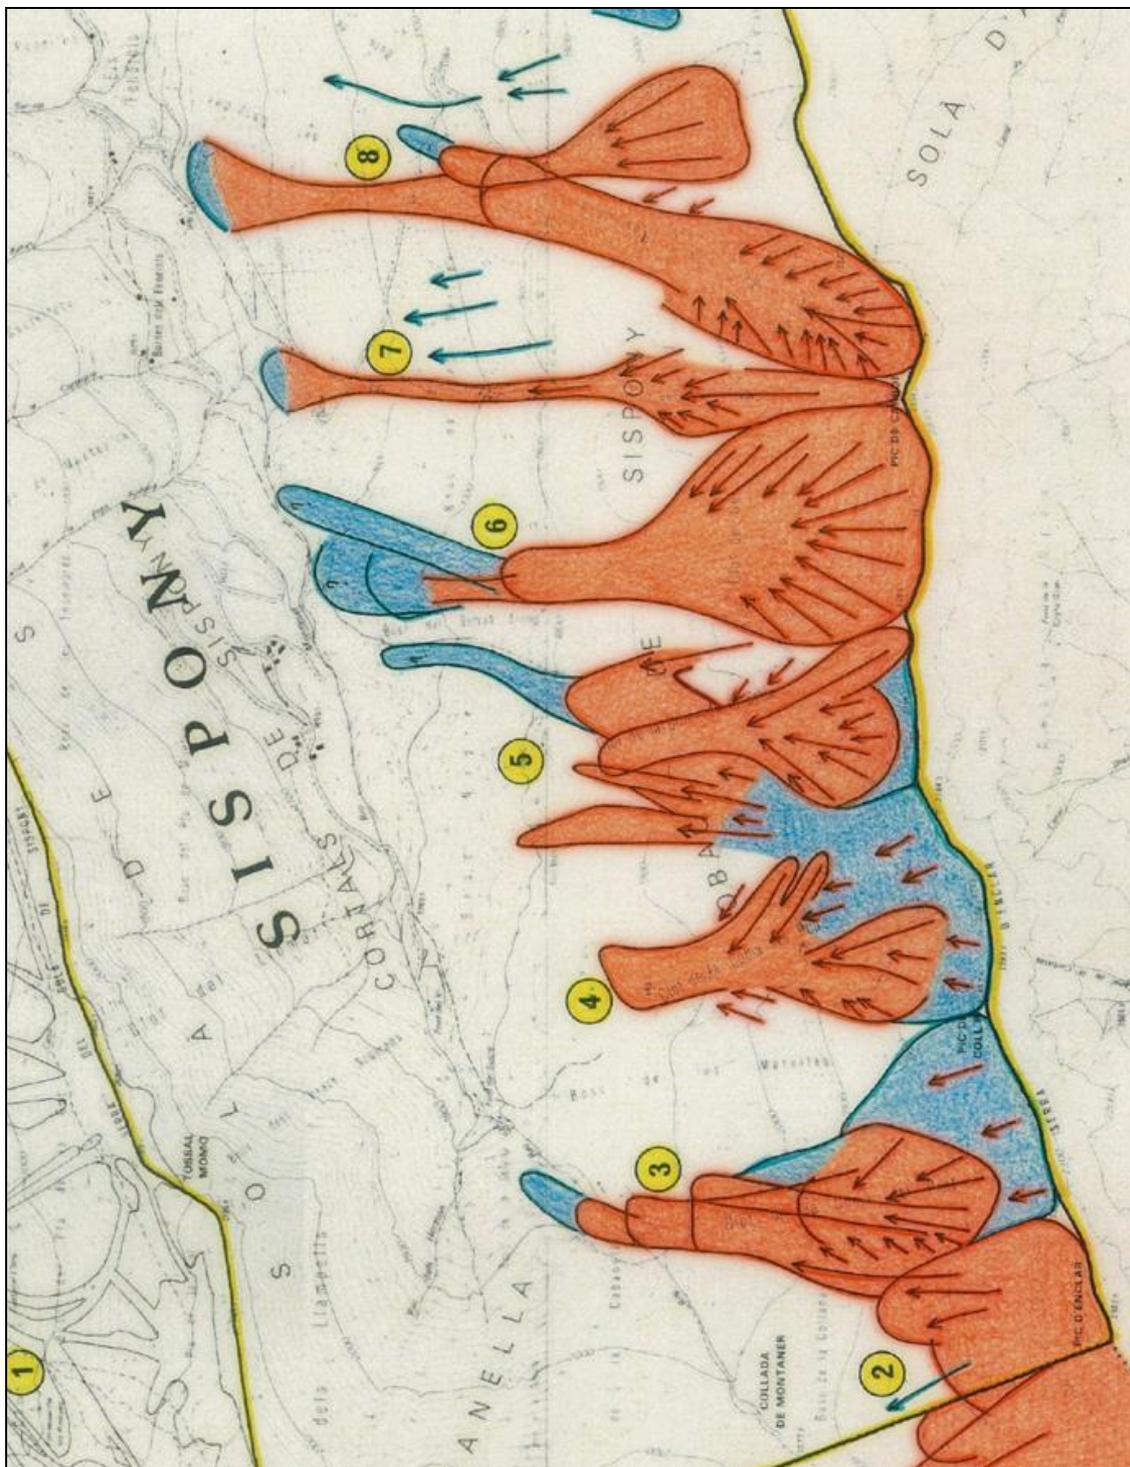
**Extrait de la carte de localisation probable d'avalanches:
SISPONY (carte CLPA n° 27)**

(Note : le nord est à gauche de la carte)

* Le Clot del Gel et le Clot de la Rectoria sont les ensembles les plus importants (zones 6 et 8). La raideur des pentes des cirques rocheux, les éboulis qui couvrent la base des parois et qui prolongent les couloirs, et, certaines années, un fort enneigement sont des éléments favorables aux purges, aux avalanches de neige fraîche ou, grâce à la bonne conservation du manteau neigeux jusqu'au printemps, aux avalanches de neige lourde qui débordent sur les moraines du versant. Le Clot del Gel (zone 6) a une forme de demi-bol avec des pentes de cirque d'un dénivelé de 350 mètres, striées de couloirs qui sont tous fonctionnels.

Les éboulis lui donnent une forme d'entonnoir; ils sont souvent colonisés par la *gespa*, ce qui facilite les glissements. Les premiers bourrelets morainiques ne peuvent freiner les avalanches de neige fraîche qui débordent dans la blocaille des moraines rocheuses, où les pins sont souvent brisés. Le Clot de la Rectoria (zone 8) est l'ensemble le plus important, avec deux zones de départ différentes, l'une dans les parois du cirque et l'autre dans des ravinelements sur le versant voisin. Le profil général (versants de cirque, éboulis, fond de cirque peu marqué, moraines sur le versant inférieur) est très tendu. Les avalanches de neige fraîche arrivent à mi-versant, au niveau des premiers arcs morainiques, mais, exceptionnellement, elles atteignent le fond de la vallée.

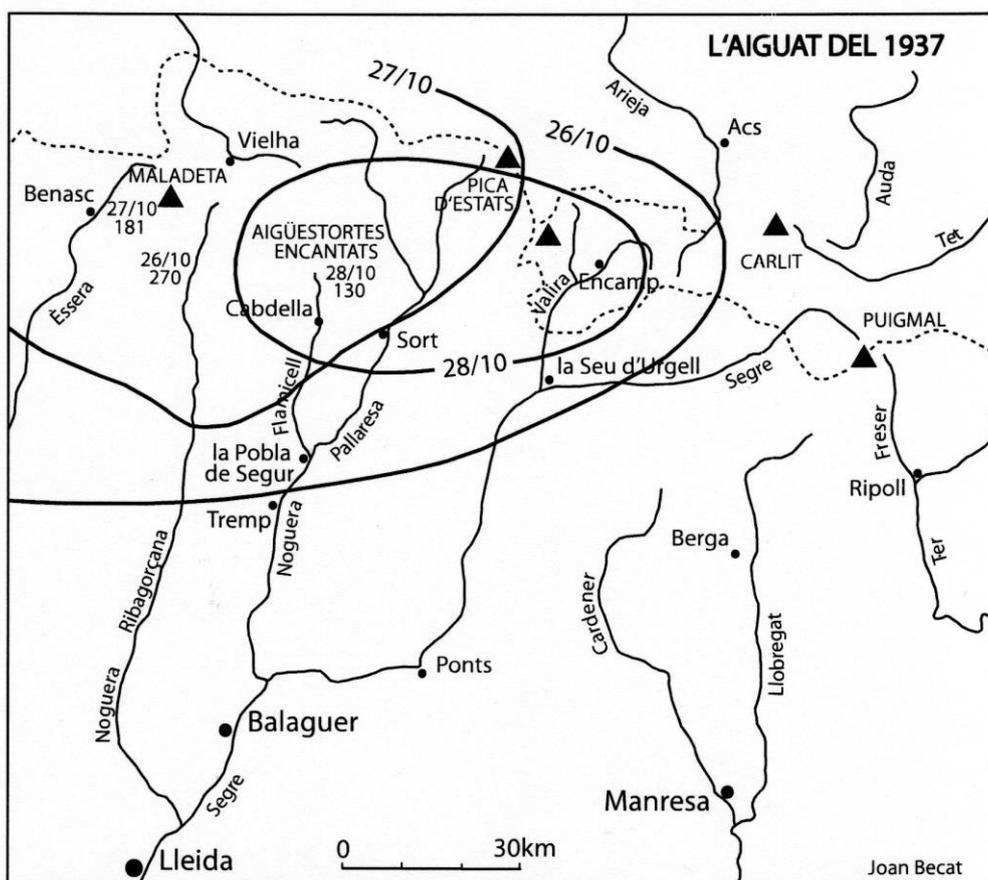
L'AIGUAT DE 1937 DANS LES PYRÉNÉES CATALANES

(segons E. Fontserè i F. Galceran: Les inundacions d'octubre del 1937)

ouest de la péninsule ibérique, le flux chaud et humide donnait des pluies sur la Catalogne intérieure et sur l'Aragon, avec un maximum sur les faces sud des massifs des Encantats et de la Maladeta. La crue dévastatrice du Flamicell et la destruction de la centrale électrique de Cabdella avaient lieu à ce moment-là. Sous le vent, la Vall d'Aran avait moins de pluies, et les vents descendants sur le versant nord des Pyrénées provoquaient un effet de foehn sur le bassin aquitain⁴⁹.

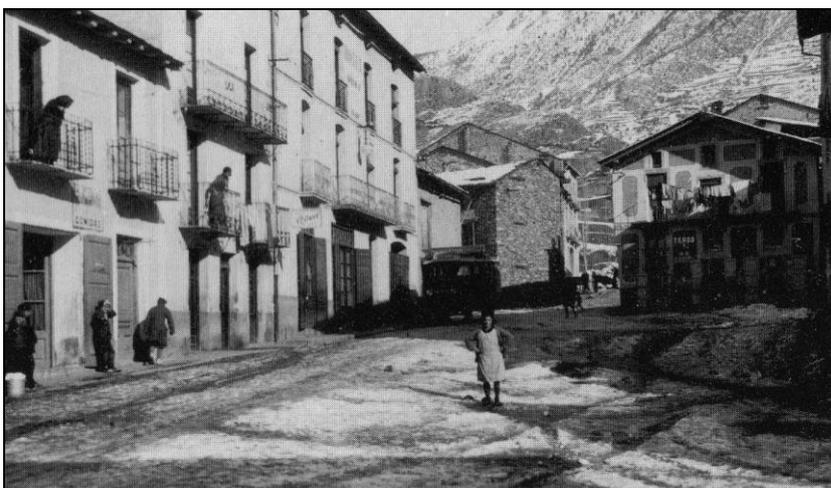
AIGUAT DEL 1937. ENCAMP

La route nationale et la place d'Encamp avant *l'aiguat*. Photo. Claverol (publiée dans *L'Aiguat del 82, Andorra 7, Andorra la Vella, 1982, p.8*).

La vue est prise vers l'amont: la Valira est sur la gauche, derrière des immeubles récents. Au fond, on devine les pentes déboisées de Rep et dels Losers. La place est un élargissement de la route qui traverse l'agglomération; les maisons sur la droite existent encore aujourd'hui. La *Casa del Comú* est au centre de la photographie, reconnaissable à son mur aveugle en pierre apparente. Rebâti sur le même

Valira d'Orient établit un nouveau train de méandres, décalés par rapport aux précédents et plus exagérés. Sur la rive gauche, il emporta toute une série de maisons bâties en limite de son ancien lit, sur plus de cinquante mètres. La *Casa del Comú* fut éventrée et en partie emportée, avec toutes ses archives, ce qui eut pour conséquence indirecte de rendre insolubles - à moins d'une entente à l'amiable qui favoriserait Encamp - tous les différents territoriaux avec la paroisse de Canillo, puisque l'on peut toujours argumenter qu'il manque les documents d'une des parties, qui faisaient foi de ses droits.

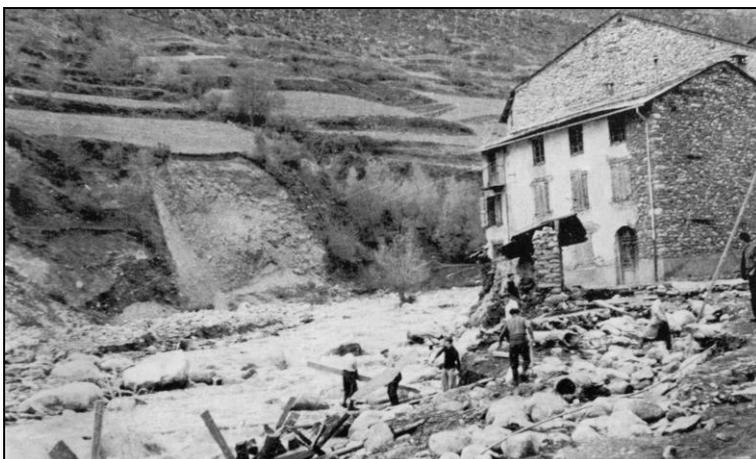
AIGUAT DEL 1937. ENCAMP

Le lit de la Valira et la Casa del Comú après *l'aiguat del 37*.
Photo. Claverol (publiée dans *L'Aiguat del 82, Andorra 7*, Andorra la Vella, 1982, p.9).

La photographie a été prise aussitôt après la crue: la Valira vient de rentrer dans son lit. Au second plan des terrasses de culture colonisent les cônes d'éboulis. On aperçoit le talus ravivé en deux endroits, avec encore à son pied des matériaux éboulés que la Valira n'a pu évacuer et, au milieu du cours d'eau, un

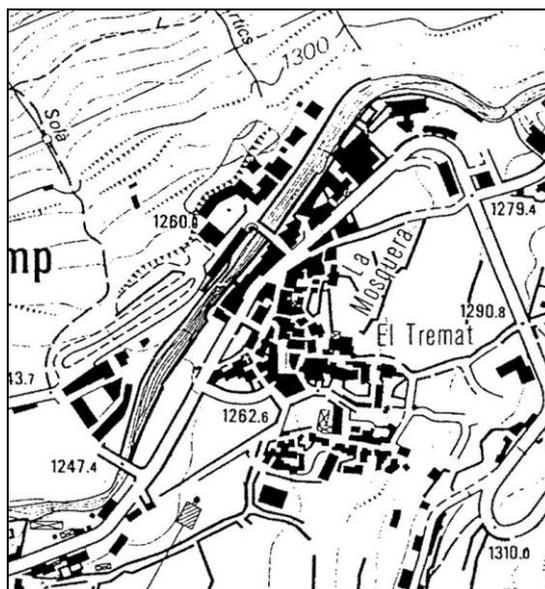
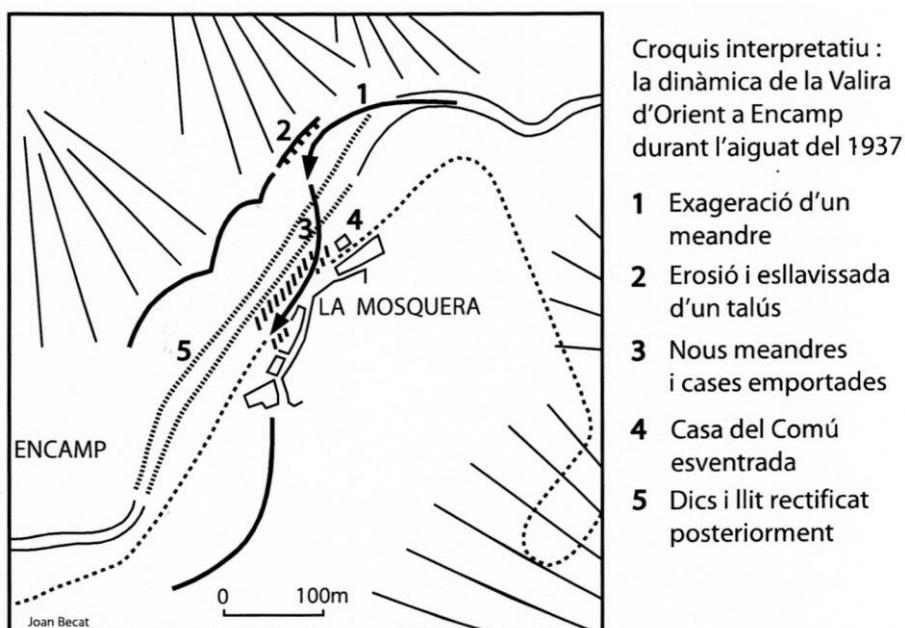
AIGUAT DEL 1937. ENCAMP

Nous reproduisons ci-contre un extrait de la carte Valls d'Andorra, n° 10, publiée en 1976. On notera le secteur endigué après *l'aiguat* de 1937, entre Les Bons et Encamp, au droit de La Mosquera.

Par la suite, de solides murs de protection de trois à quatre mètres de hauteur furent construits pour protéger le secteur sinistré, avec un financement de la France. On en profita pour redresser le cours de la Valira, qui devint plus rectiligne entre ces endiguements. Le quartier emporté fut rebâti et densifié, ainsi que l'espace gagné sur le lit majeur en rive droite, de l'éboulement vers le pont d'Encamp.

Ces travaux de protection et des améliorations postérieures firent leur office en canalisant l'aiguat de 1982. Le niveau de l'inondation dépassa cette digue, qui maintint cependant le flux principal dans le lit. Mais, en bonne logique, la Valira en crue emporta alors une portion de la route nationale située dans la rive concave d'un des méandres qui suivait immédiatement ce secteur de lit endigué. Aujourd'hui, de nouveaux murs de protection protègent cette zone sinistrée, jusqu'en limite de l'espace bâti.

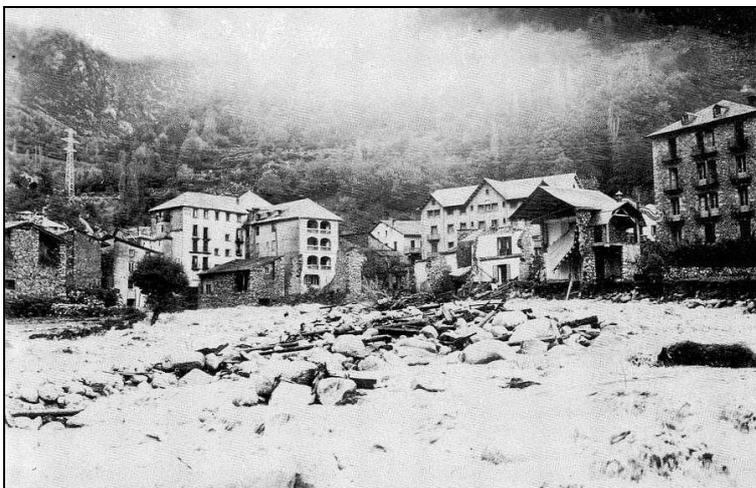
AIGUAT DEL 1937. LES ESCALDES

Le lit de la Valira et Les Escaldes après *l'aiguat del 37*.

Après cet avertissement, des endiguements furent conduits par le *Quart* d'Escaldes, d'abord dans la partie haute où avait eu lieu la défluviation, pour protéger un début d'urbanisation, puis dans la plaine alluviale jusqu'au confluent avec la Valira del Nord. Solidement endigué par des murs maçonnés, le lit fut rectifié et coupé de seuils destinés à éviter l'alluvionnement et son comblement. Cet endiguement protégea efficacement le territoire des Escaldes lors des inondations postérieures, même lors de *l'aiguat* de 1982 (ce sont les eaux du versant et un débordement du Riu Madriu qui envahirent l'artère commerciale principale des Escaldes).

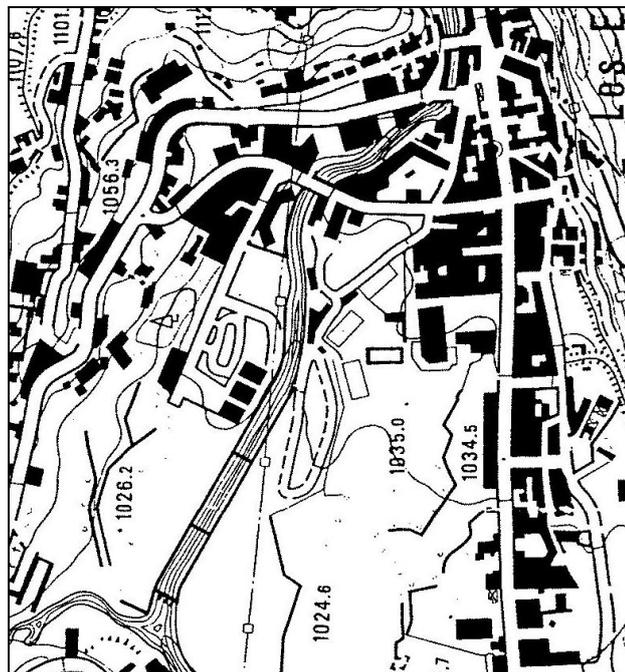
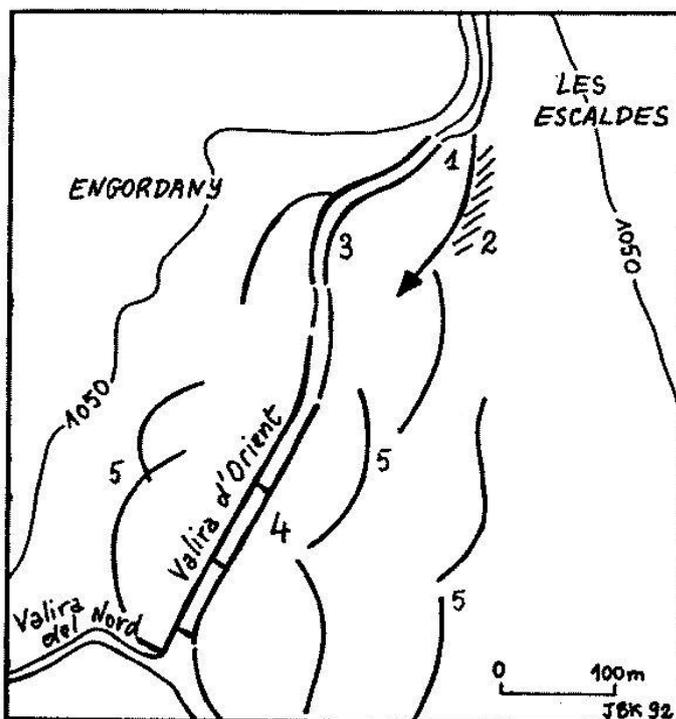
AIGUAT DEL 1937. LES ESCALDES

Nous reproduisons ci-contre un extrait de la carte Valls d'Andorra, n° 14, publiée en 1976. On notera le secteur endigué après l'aiguat de 1937, en aval du noyau ancien des Escaldes.

Croquis interprétatif: la dynamique du Valira d'Orient aux Escaldes pendant l'aiguat del 37.

- 1 - Défluviation.
- 2 - Localisation des principaux dommages.
- 3 - Endiguements postérieurs.
- 4 - Lit rectifié et seuils.
- 5 - Anciennes rives de méandres.

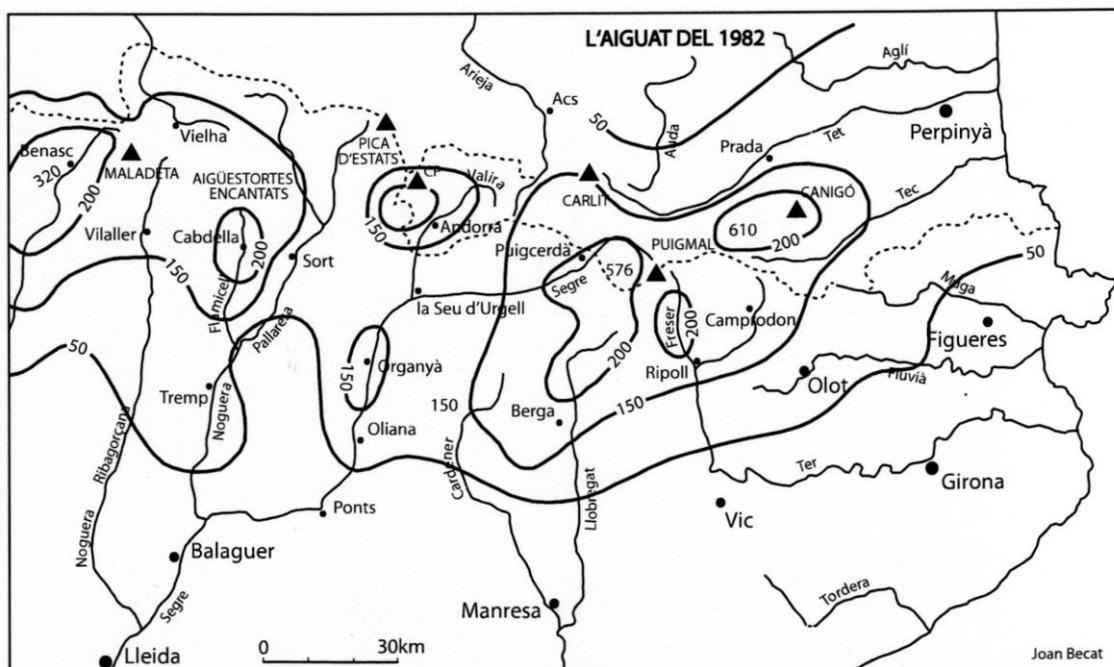
L'AIGUAT DE 1982 DANS LES PYRÉNÉES CATALANES

(segons J. Martin Vide i J.M. Raso : Efectes geomorfològics..., M.C. Llasat : Les inundacions de 1940..., i adaptacions per Andorra)

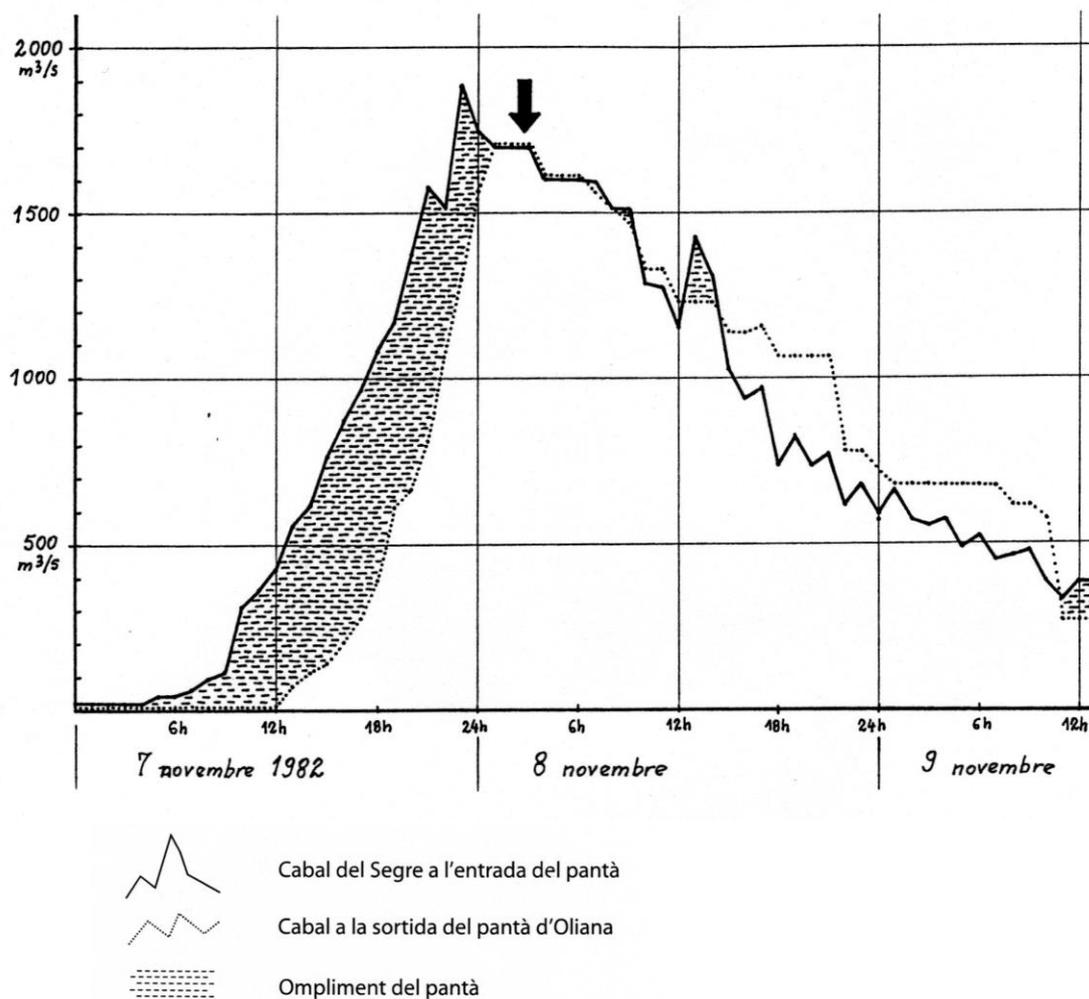
DÉBITS DU SEGRE À L'ENTRÉE ET À LA SORTIE DE LA RETENUE D'OLIANA, DU 7 AU 9 NOVEMBRE 1982

(Corba establerta amb les dades del quadre estadístic p.39 de l'estudi d'E. Banda i C. Olivera, Efectes geomorfològics..., SGC. Font: Comisariade Agua del Ebro) JBK

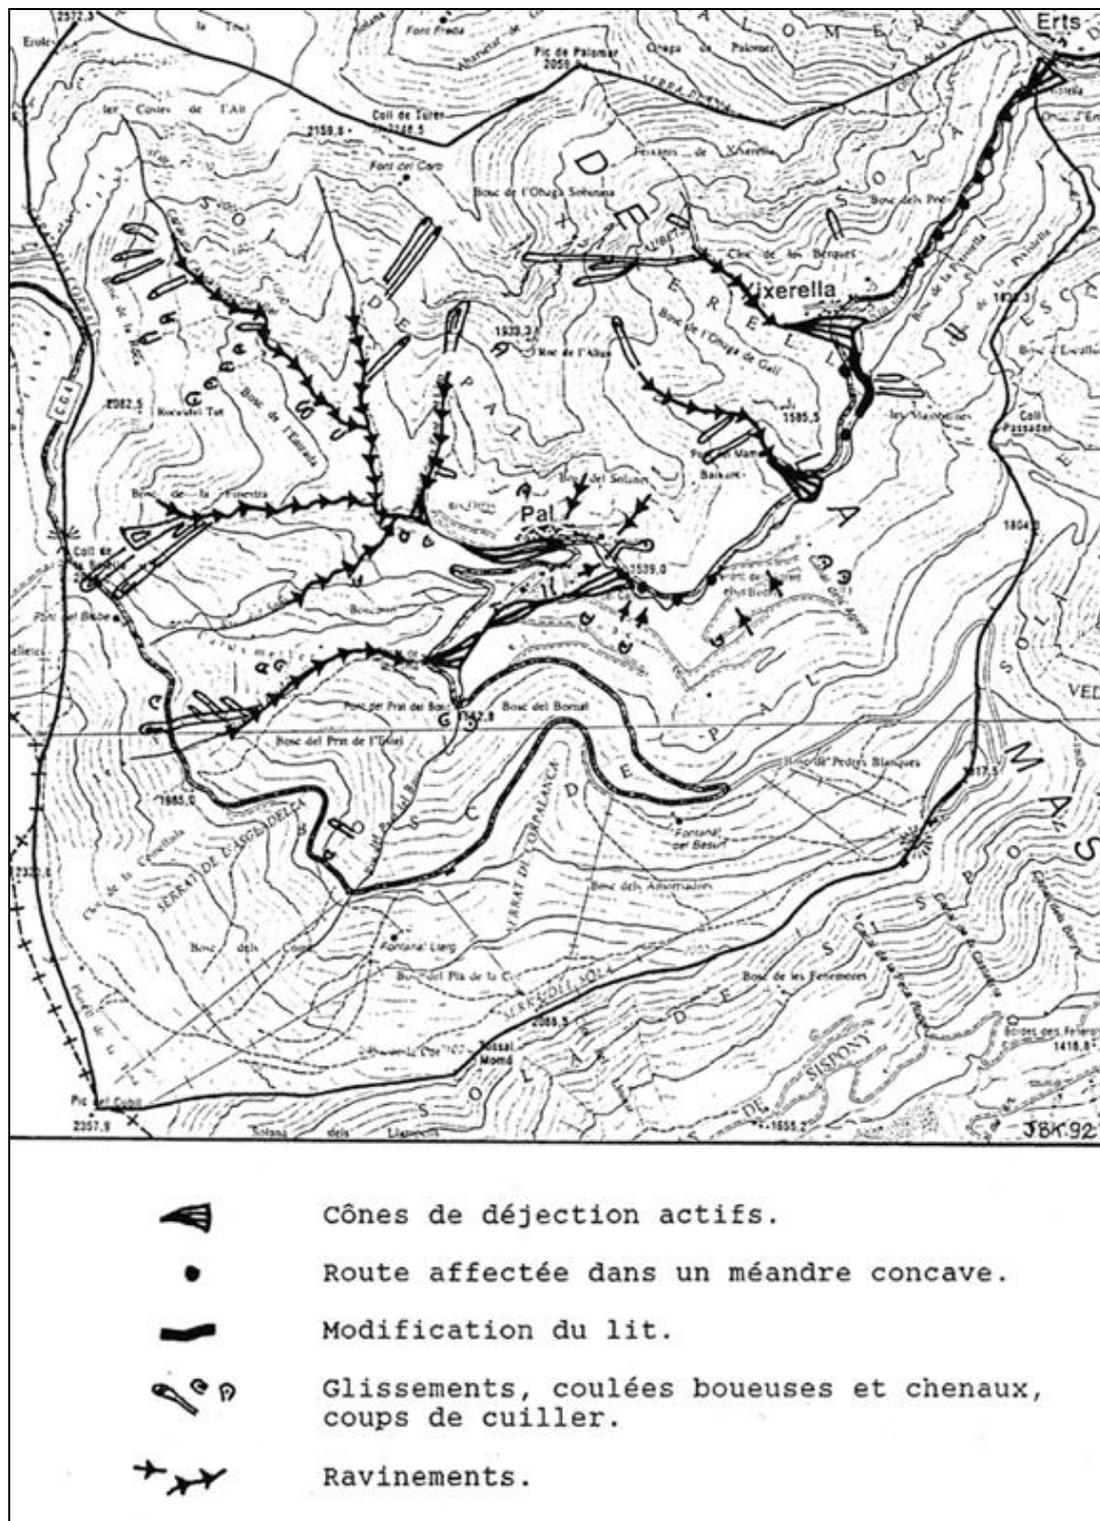
L'AIGUAT DEL 82 DANS LA VALLÉE DU RIU DE PAL
Carte de situation.

(Fond : carte Valls d'Andorra, feuille 9, MICG)

* Le petit cône de la Canal de la Font del Llop a vu s'étaler les dépôts d'une coulée boueuse, avec terre, rochers et troncs. Mais la plupart de ces débris furent évacués par le Riu de Pal ainsi que ceux, plus abondants, des coulées et de coups de cuiller sur les versants des bassins de réception du Riu del Solà, de la Canal de l'Assalador del Rei et de la Canal de les Boïgues. On les retrouve aussitôt en aval, dans le village de Pal, où le modeste pont sur le torrent fut obstrué, ainsi que le lit mineur. Que ce soit à cause de cet obstacle provoquant un petit embâcle, ou parce que le profil à l'amont immédiat de Pal est moins pentu, le torrent a alluvionné, le fond de vallée se comportant en cône de déjection étroit et allongé. Le village traditionnel de Pal est perché sur le versant du Solà, protégé par un abrupt calcaire et une frange de forêt. Mais, à cause de l'important débit du cours d'eau et de l'exhaussement du lit, la partie basse du village, c'est-à-dire les maisons construites au bord de la route et du torrent, a connu l'inondation.

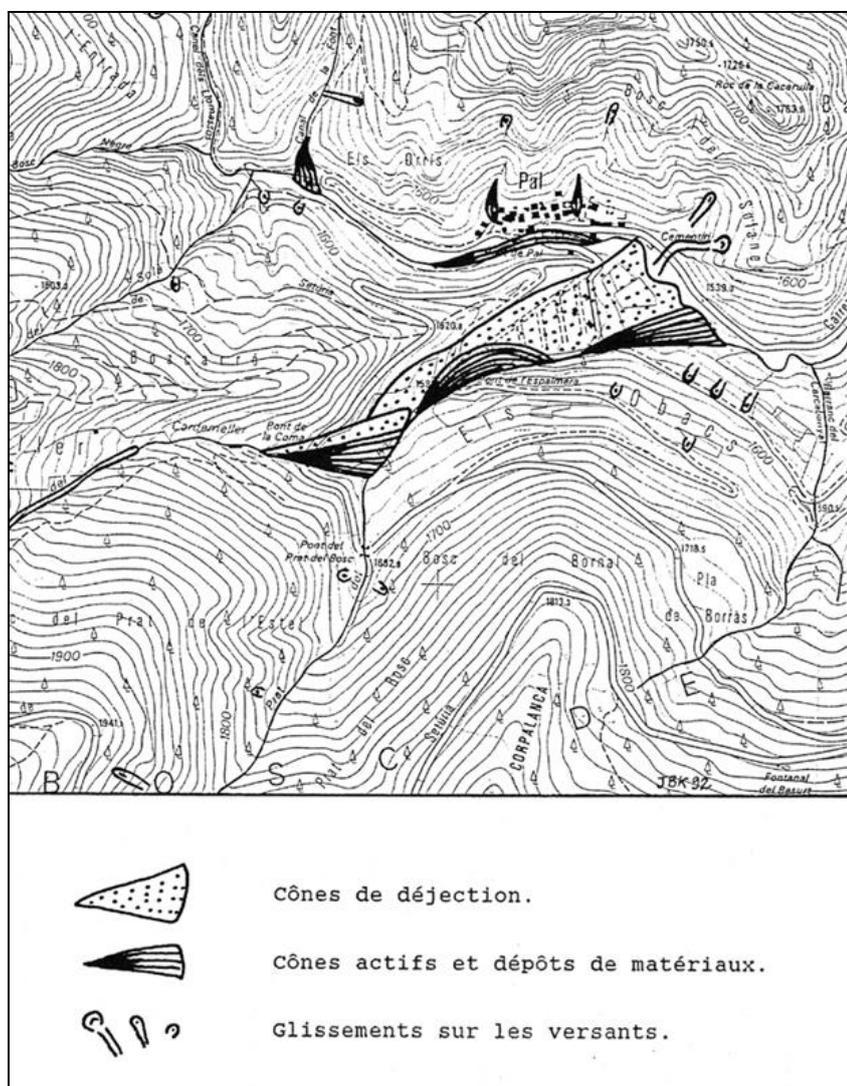
**CÔNES DE
DÉJECTION
ACTIFS**

(Fond : carte Valls
d'Andorra, feuille 9,
MICG)

* Le Riu del Cardameller déposa des matériaux sur son cône, qui recouvre la partie

haute du cône plus important du Riu del Prat del Bosc. Le petit pont de la Coma fut recouvert de matériaux et un cône actif commença à la route elle-même. Le cône ancien du Riu del Prat del Bosc fut épargné car le torrent qui l'avait incisé resta dans son chenal. Le lotissement de Pal, qui occupe la plus grande partie de ce cône de déjection réincisé, resta hors d'eau, sauf les parcelles au contact immédiat du torrent. Après le Pont del Camp, le Riu del Prat del Bosc a construit un petit cône de déjection, inscrit dans le cône plus ancien, qui fut fonctionnel pendant la nuit du 7 au 8 novembre. On se reportera aux photographies aériennes du document annexe 5 (3^{ème} partie).

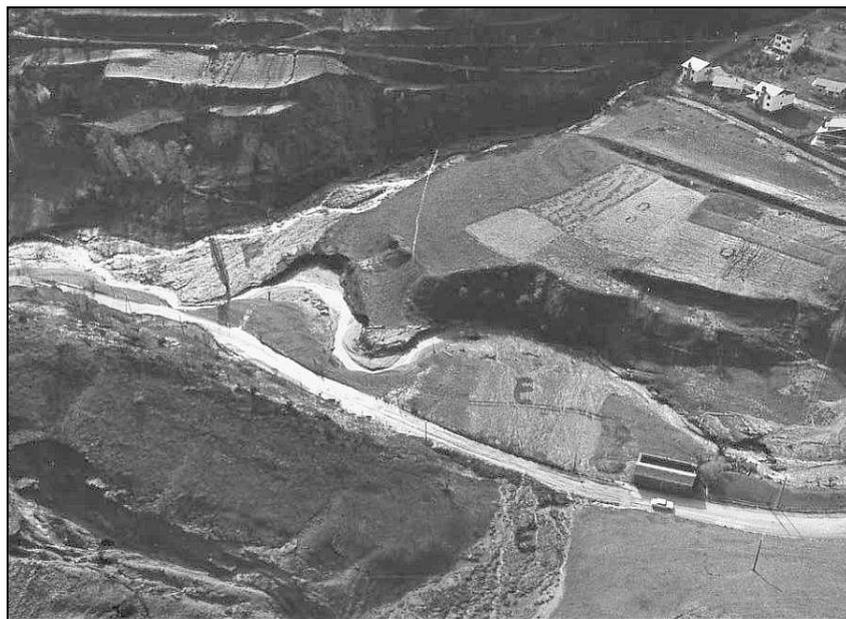
Cône de déjection et glissements à Pal.

Vol hélico du
11/11/1982, de J.
Becat et A.
Lerouge. Photo. A.
Lerouge.

La vue est prise en direction du sud, juste avant le village de Pal. Au premier plan à gauche on distingue la zone d'arrachement d'un glissement de terrain en paquets, puis la large traînée de matériaux qui fluèrent, décrivant une courbe qui suit la pente jusqu'à la rivière. Après le glissement, la partie amont a été ravinée et les dépôts de l'aval étalés sur un petit cône et lessivés. En amont, donc sur la droite, on aperçoit l'extrémité de la zone où le Riu de Pal alluvionna, au niveau du village. Au second plan l'important cône de déjection ancien du Riu del Prat del Bosc fut épargné dans ce secteur, avec seulement quelques érosions superficielles. Il est limité par le Riu de Pal, qui éroda dans les rives concaves des méandres, au détriment du cône, des prés ou de la route. Le Riu del Prat del Bosc construisit un cône à son débouché, à gauche de la photographie.

Ces deux cônes ont été actifs et les torrents mobilisèrent des matériaux alors que l'ensemble de cet *obac* de Pal était très boisé. Deux éléments ont pu jouer: d'abord les coulées et les glissements locaux, dont les matériaux se retrouvent dans les cônes, avec ceux qui furent arrachés par le ruissellement aux parcelles cultivées du Cardameller; ensuite la réincision ou le ramonage des chenaux torrentiels eux-mêmes, la route de Pal au Coll de la Botella facilitant la concentration des eaux de ruissellement; enfin,

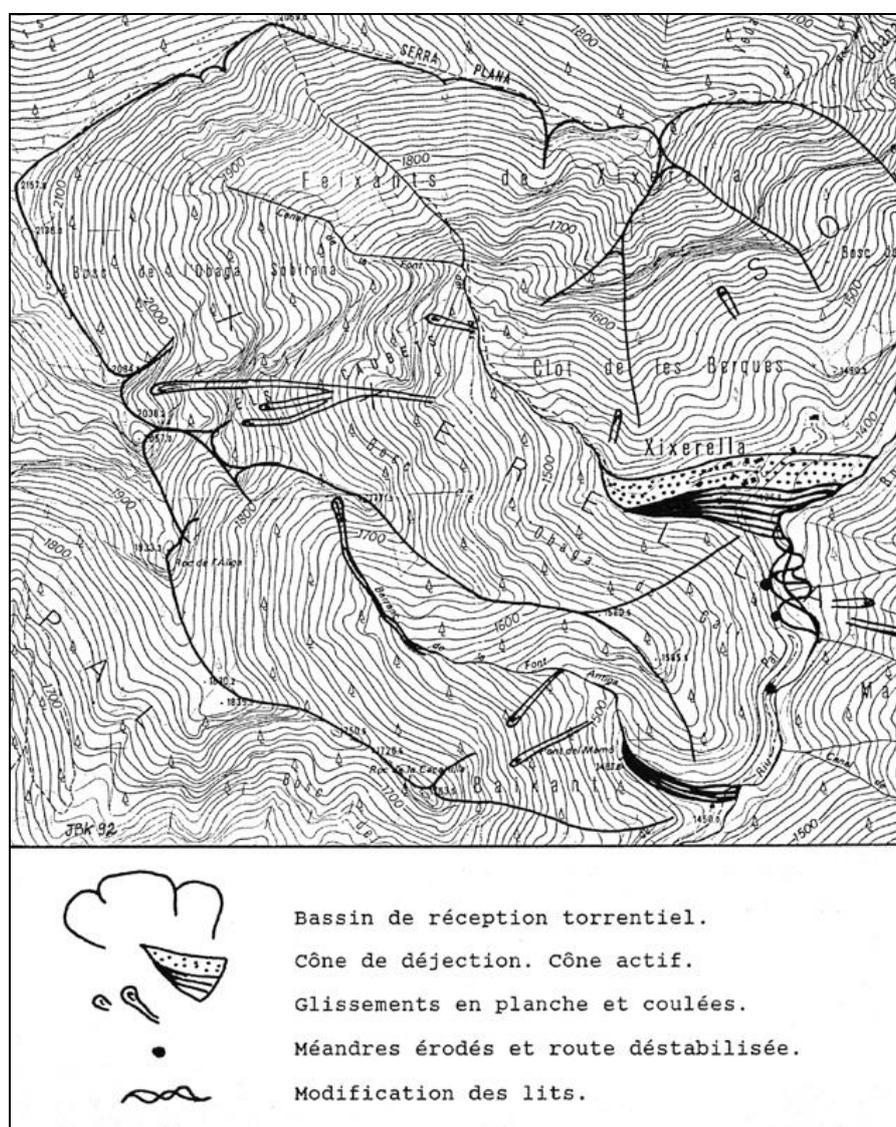
BASSINS TORRENTIELS DE LA FONT ANTIGA ET DE XIXERELLA

Carte d'interprétation.

(Fond : carte Valls d'Andorra, feuille 9, MICG)

* L'ensemble torrentiel de Xixerella comporte un large bassin de réception, avec des secteurs importants non boisés et un fort dénivelé (750 mètres sur un kilomètre et demi de distance). Le chenal d'écoulement est très bref et aboutit à un cône de déjection ouvert, assez large et peu pentu. C'est la seule zone assez ouverte dans la vallée étroite du Riu de Pal en amont d'Erts: le cône étant peu actif, on y avait construit un lotissement de chalets individuels, la confluence et la zone inondable devenant un camping utilisé en été.

Ce secteur fut certainement un de ceux qui reçurent les plus gros abats d'eau. Plusieurs glissements se produisirent sur le versant des Caubets, dont les matériaux furent transportés par la Canal de la Font del Boix jusqu'au cône où ils s'étalèrent. Tout le cône fut actif et la plus grande partie du lotissement se trouva au milieu des eaux et des dépôts. Malgré l'inondation, aucune maison ne fut emportée ni gravement endommagée. Au cours de cet épisode bref, le débit du torrent de Xixerella fut assez fort pour gêner l'écoulement du Riu de Pal à leur confluence, ce qui amena des changements de position des méandres immédiatement en amont et une exacerbation des érosions sur les berges. On se reportera aux illustrations des pages suivantes et aux documents annexes.

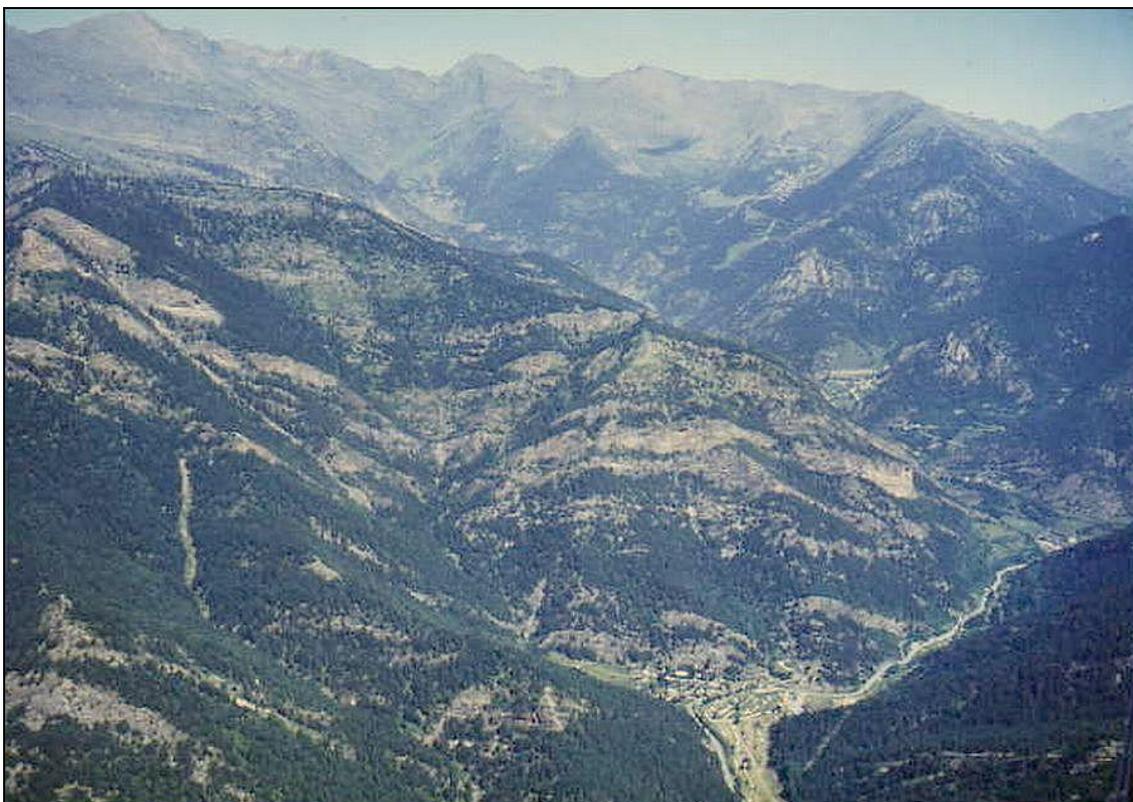
L'ENSEMBLE TORRENTIEL DE XIXERELLA

Vue générale des Feixants de Xixerella.

La vue est prise en direction du nord: l'ascendance orographique s'est produite sur ce front montagneux. Au premier plan à gauche, dans le petit bassin torrentiel du Barranc de la Font Antiga, une des trois coulées boueuses qui l'affectèrent en 1982 ouvre le couvert forestier avec toujours la cicatrice du glissement en planche. Au second plan l'ensemble torrentiel de Xixerella, strié de bancs calcaires (les couches d'un synclinal perché ancien), présente une alternance d'abrupts, d'éboulis et de fortes pentes dans des calcaires marneux: les Feixants de Xixerella. Ce grand entonnoir de 750 mètres de dénivelée reçut plus de 200mm de pluie lors de *l'aiguat*. Un des glissements est visible à gauche, aux Caubets. Inondation et dépôts recouvrirent en partie le lotissement de chalets qui occupe tout le cône de déjection actif. Entre route et rivière, la zone inondable très altérée par *l'aiguat* a été remblayée et aplanie; c'est à nouveau un camping. À l'arrière-plan on distingue le Pic de Coma Pedrosa (à gauche, 2.942m) et la vallée d'Arinsal.

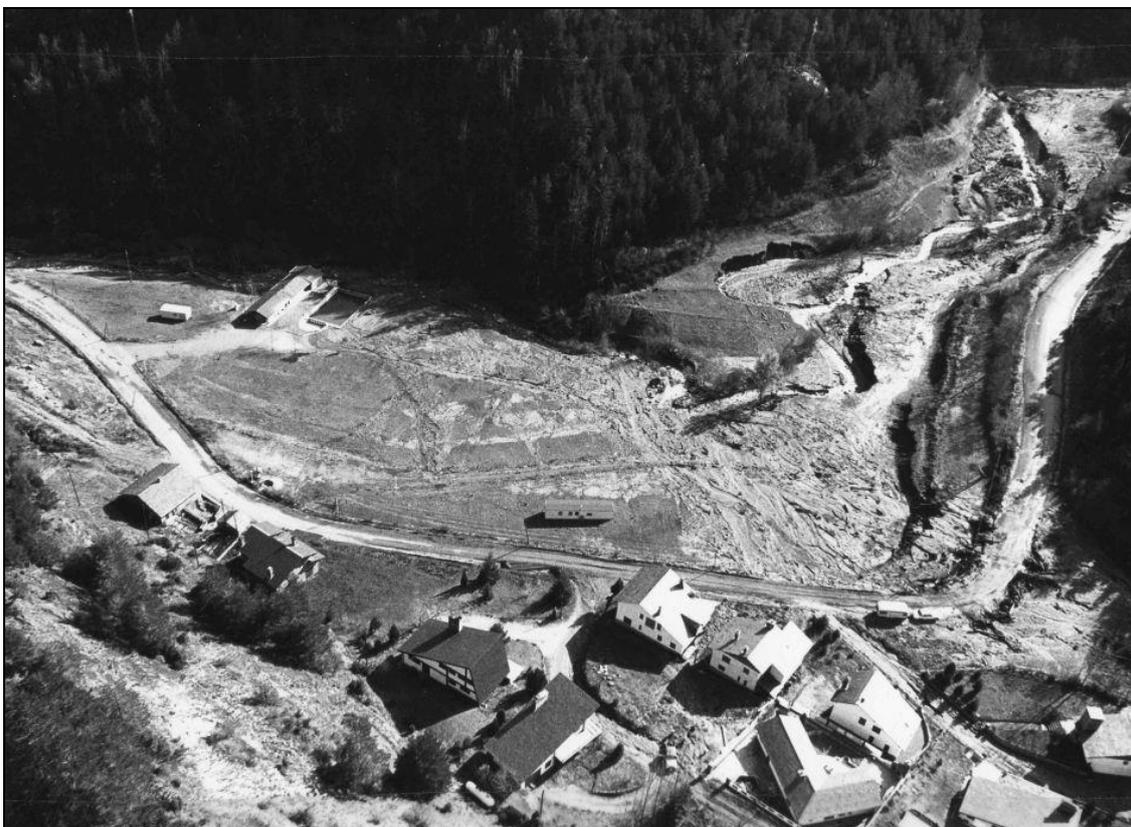
L'ENSEMBLE TORRENTIEL DE XIXERELLA

Cône de la Canal de la Font del Boix et le Riu de Pal à Xixerella.
Vol hélico du 11/11/1982, de J. Becat et A. Lerouge. Photo. A. Lerouge.

La partie basse du cône de déjection de Xixerella et la zone inondable occupée par le camping et le Riu de Pal sont pris en direction du sud-est, trois jours après *l'aiguat*. On se reportera à la photographie précédente pour situer ces éléments dans leur contexte. A gauche et au centre les dépôts torrentiels sont surtout formés des matériaux des glissements et des coulées des versants, que le Riu de Pal étala vers l'aval, en direction de la piscine et des bâtiments du camping. Réciproquement, le blocage momentané du Riu de Pal par son affluent torrentiel provoqua le déplacement latéral et l'exaspération de l'érosion latérale des méandres situés immédiatement en amont (en haut et à droite de la photographie), et le sapement du talus de la route, qui s'effondra en partie.

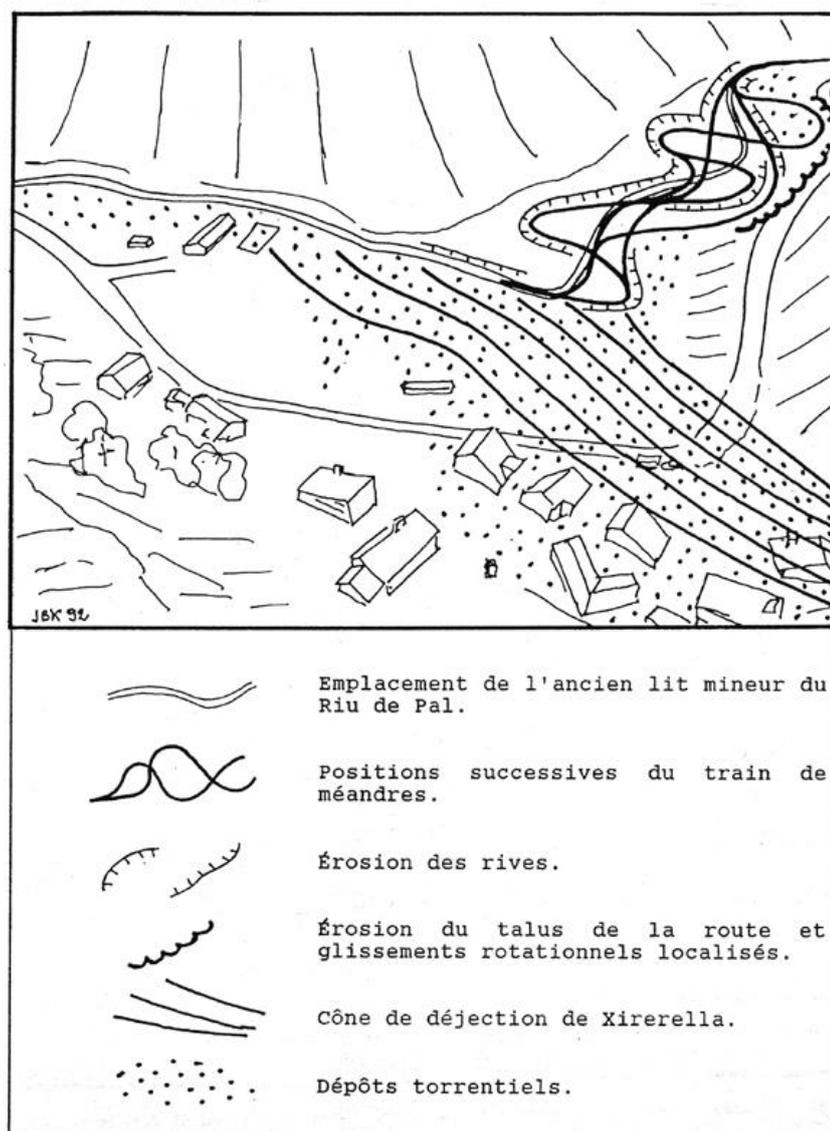
Cône de la Canal de la Font del Boix et le Riu de Pal à Xixerella

Croquis
d'interprétation.

Il s'agit surtout d'une érosion systématique des rives concaves des méandres. Entre le village de Pal et le cône actif du Riu del Prat del Bosc, le Riu de Pal a érodé vivement deux rives concaves, probablement parce que les apports du torrent affluent ont gêné son écoulement et provoqué un balancement latéral du flux de crue.
