L'ANDORRE MUTATIONS D'UNE ÉCONOMIE MONTAGNARDE

JEAN BECAT - ICRESS

**LIVRE 4 - LES RISQUES NATURELS ET LA GESTION DU
TERRITOIRE**

Les risques naturels et la gestion du territoire

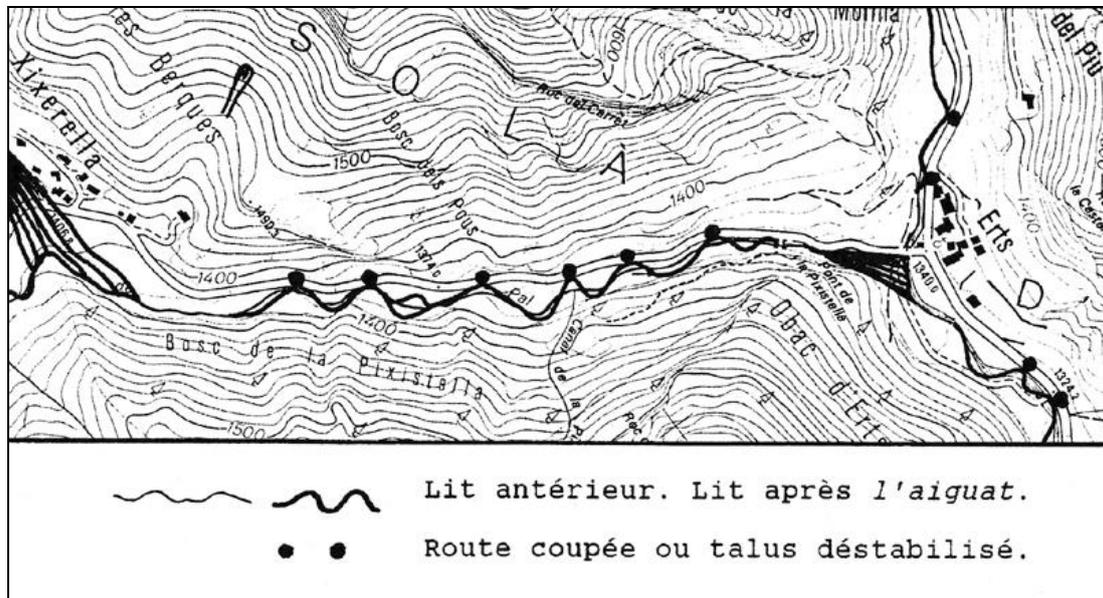
LA VALLÉE DU RIU DE PAL DE XIXERELLA À ERTS

Fond : carte au 1/10.000^e MICG.

En amont de Xixerella, lorsque le fond de vallée s'élargit un peu, le Riu de Pal changea plusieurs fois de lit pendant la crue, déplaçant un train de méandres mobiles et emportant la majeure partie de sa terrasse. À la fin de *l'aiguat* il avait dessiné un nouveau lit mineur, encaissé dans un lit majeur qu'il avait élargi et bordé de berges abruptes⁷⁴. Cette exaspération du flux principal ainsi que la capacité de la crue qui inonda la terrasse et éroda le talus de la route, pourtant hors du lit de crue habituel, sont à mettre en relation avec le véritable barrage d'eau, de boue et de matériaux divers du cône de Xixerella qui gêna momentanément l'écoulement du Riu de Pal. Dans un premier temps celui-ci élargit son lit majeur en sapant les berges de part et d'autre; c'est alors qu'il fragilisa le talus de la route sur une soixantaine de mètres. Dans un second temps, les apports du torrent de Xixerella (la Canal de la Font del Boix) étant moins abondants, il incisa un nouveau train de méandres, qui migra pendant la crue, laissant la marque de ses tracés successifs.

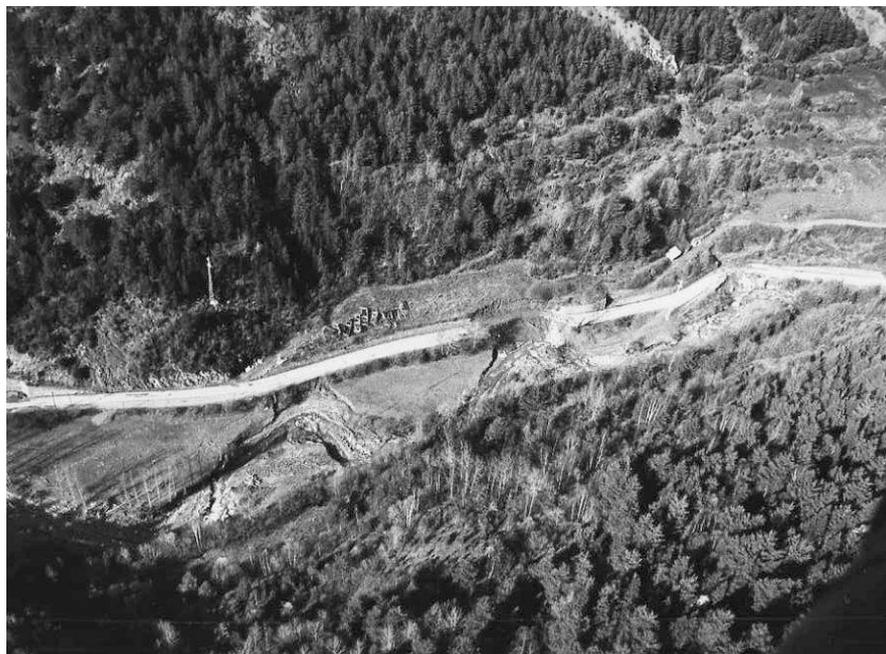
LA VALLÉE DU RIU DE PAL DE XIXERELLA À ERTS

Vol hélico du
11/11/1982, de
J. Becat et A.
Lerouge. Photo.
A. Lerouge.

À l'amont immédiat d'Erts, le Riu de Pal éroda les rives concaves des méandres, qui furent ici très exagérés. Bien que la vallée soit encore isolée, une réparation provisoire de la route a déjà été réalisée à partir d'Erts.

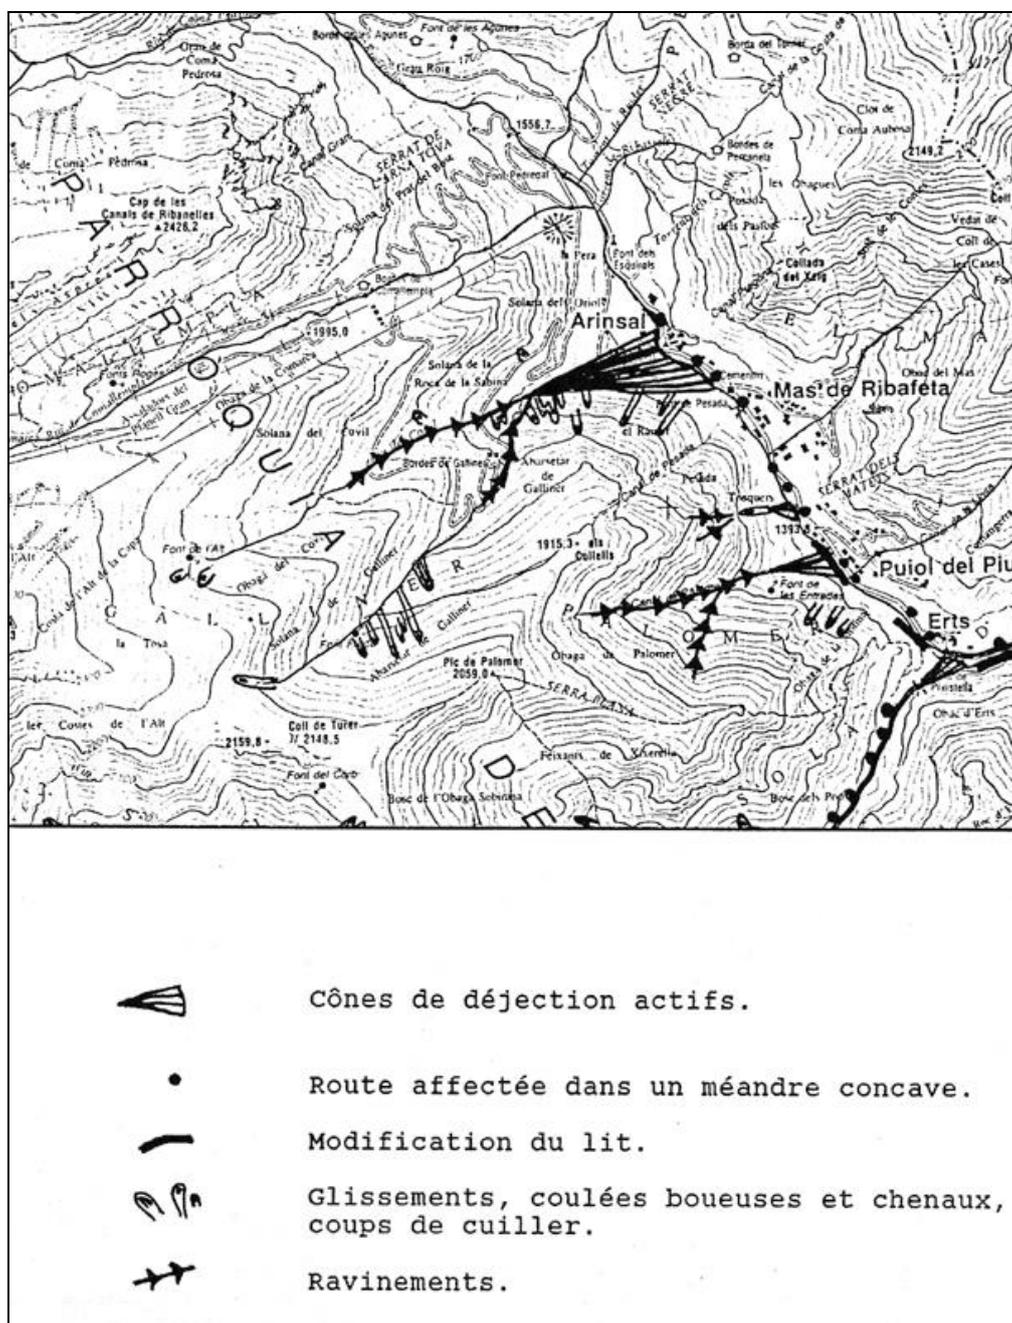
L'AIGUAT DEL 82 DANS LA VALLÉE DU RIU D'ARINSAL

Carte de situation.

Les versants de la vallée d'Arinsal furent moins affectés par les glissements et les coulées que celle de Pal. Les impacts se concentrèrent sur les versants de *l'obac* d'Arinsal, dans l'Abarsetar del Galliner, au Ramer et au Palomer, avec surtout des glissements en planche sur le substrat calcaire. La minceur des formations superficielles, les fortes pentes et le poids des arbres facilitèrent ces décollements. Les

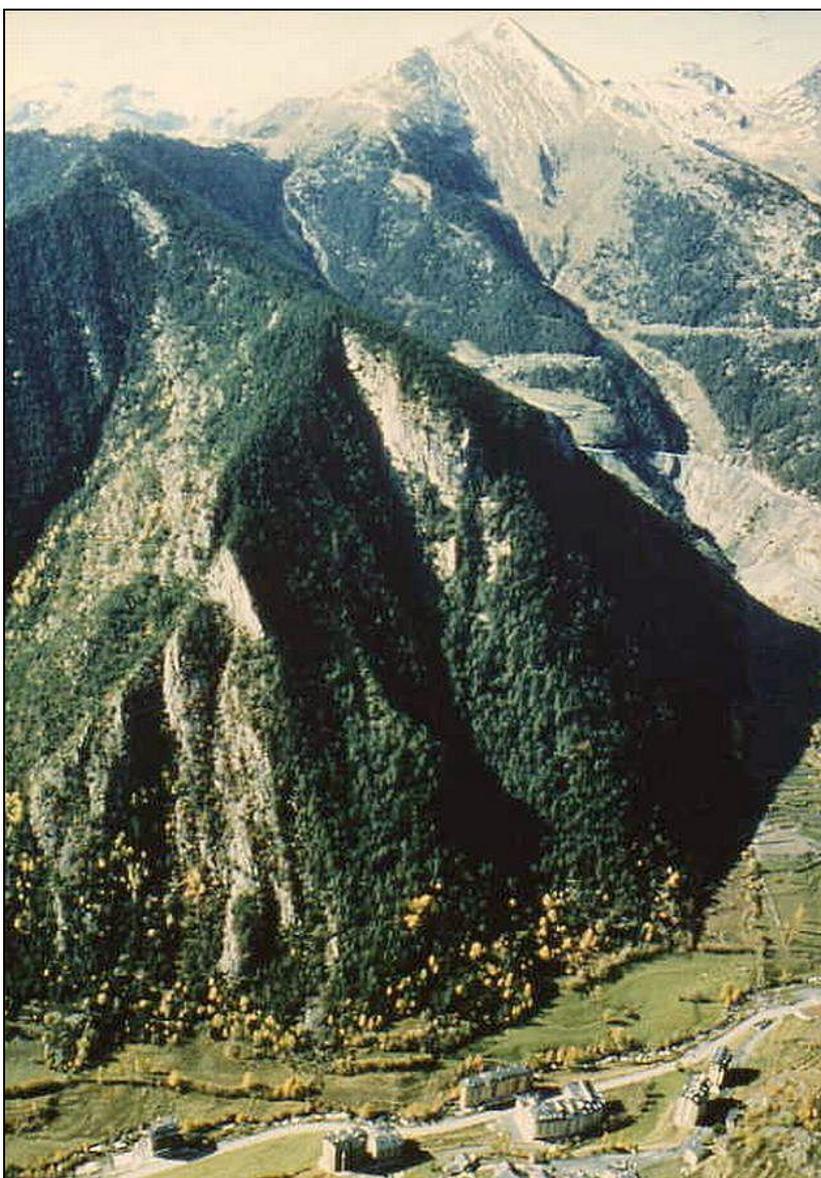
LA VALLÉE DU RIU D'ARINSAL

L'ensemble
torrentiel del Cubil
et le Mas de
Ribafeta avant
l'aiguat.

Vol hélico
26/10/1982, de J.
Becat et A.
Lerouge. Photo. A.
Lerouge.

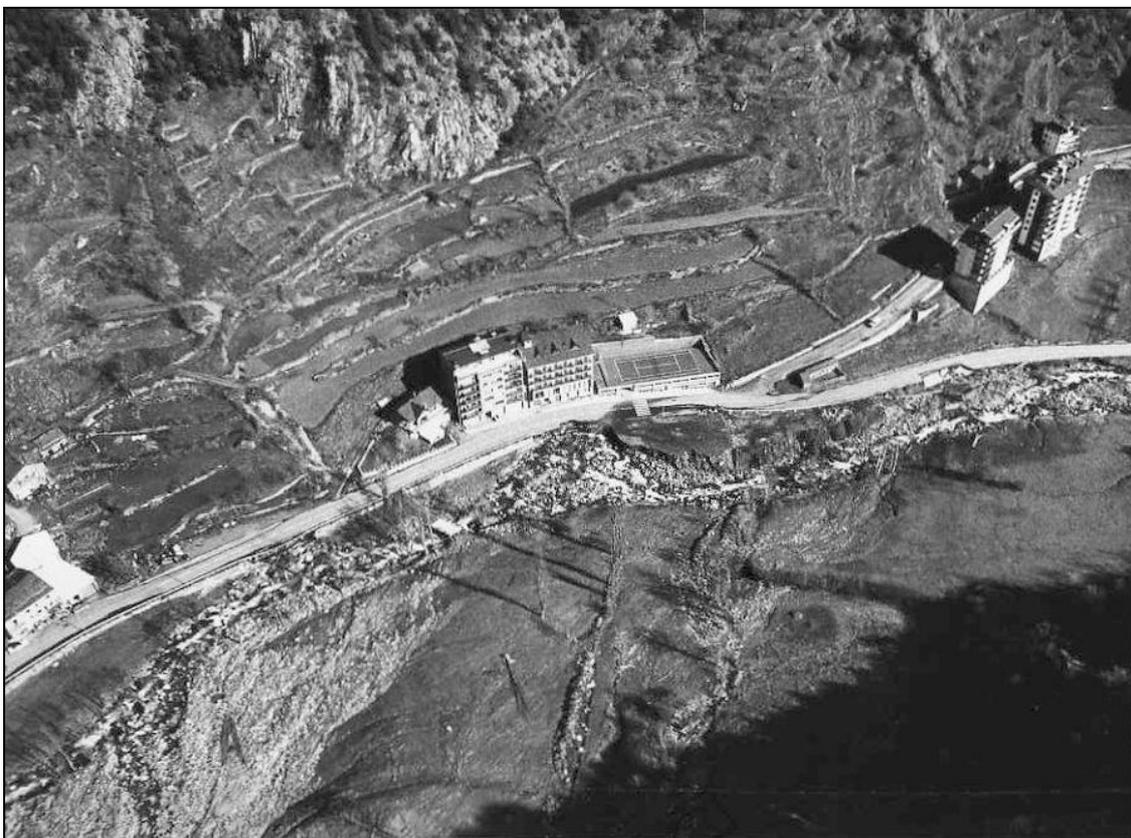
LA VALLÉE DU RIU D'ARINSAL

Le cône de déjection del Cubil et le Mas de Ribafeta après *l'aiguat*.
Vol hélico du 11/11/1982, de J. Becat et A. Lerouge. Photo. A. Lerouge.

La vue est prise trois jours après *l'aiguat*. Au premier plan le cône de déjection du Riu del Cubil a été actif, avec une phase où le torrent a débordé et étalé quelques dépôts sur la droite, où était situé son chenal antérieur, suivie d'une phase de paroxysme où il a répandu beaucoup de matériaux, édifiant un cône au droit de son couloir, face au village d'Arinsal, sur la gauche. Il a réincisé ces dépôts en fin de crue. Ses apports ont repoussé le Riu d'Arinsal vers l'autre rive où celui-ci emporta une partie de la route; puis, avec des balancements successifs, la rivière exagéra les méandres suivants aux dépens de la chaussée.

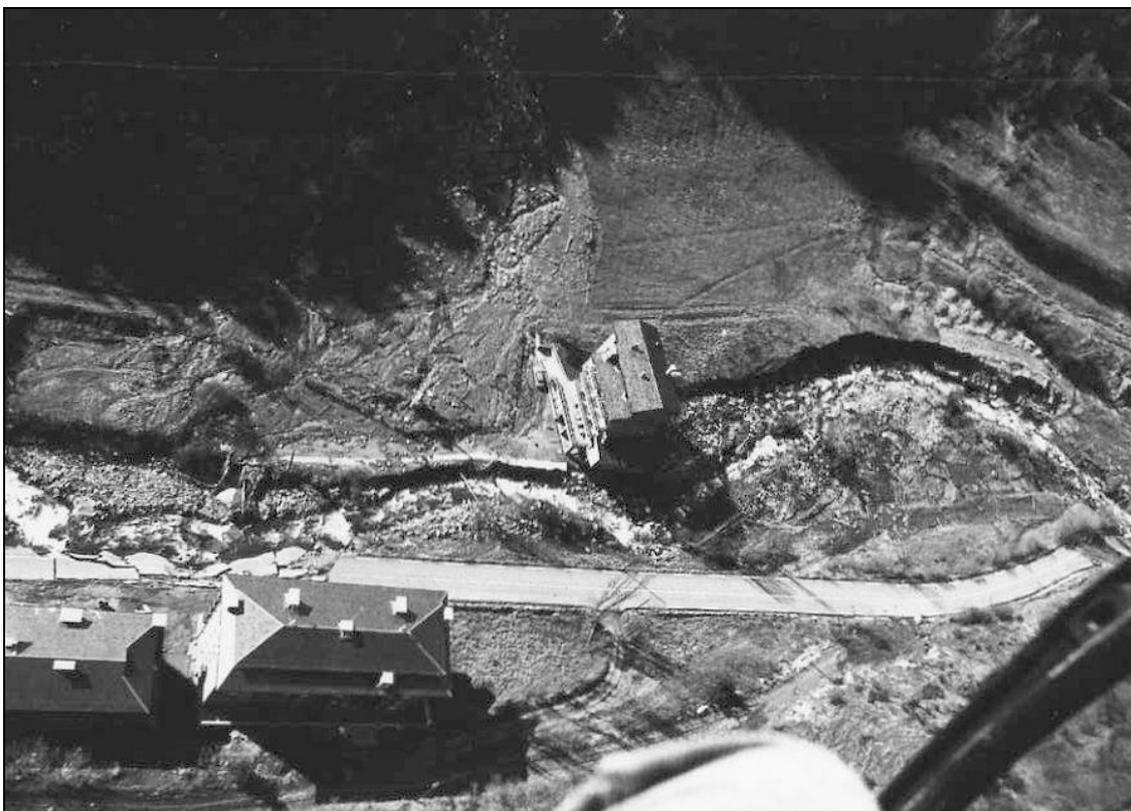
LA VALLÉE DU RIU D'ARINSAL

Le fond de vallée au Puiol del Piu.

Au pied du Puiol del Piu un hôtel avait été édifié en rive gauche du Riu d'Arinsal, en limite du lit mineur, tout comme le mur qui protégeait les remblais du parking. Au cours de *l'aiguat*, le cône de déjection du Palomer (la Callissa de Palomer) a fonctionné, étalant les dépôts en aval de l'hôtel, à gauche de la photographie. En amont, le courant de crue du Riu d'Arinsal, contrarié par l'obstacle de cette construction dans son lit majeur, a érodé davantage, exagérant un méandre. Ensuite le mur de l'hôtel a renvoyé le flux principal sur l'autre rive où la route a été emportée et des bâtiments menacés.

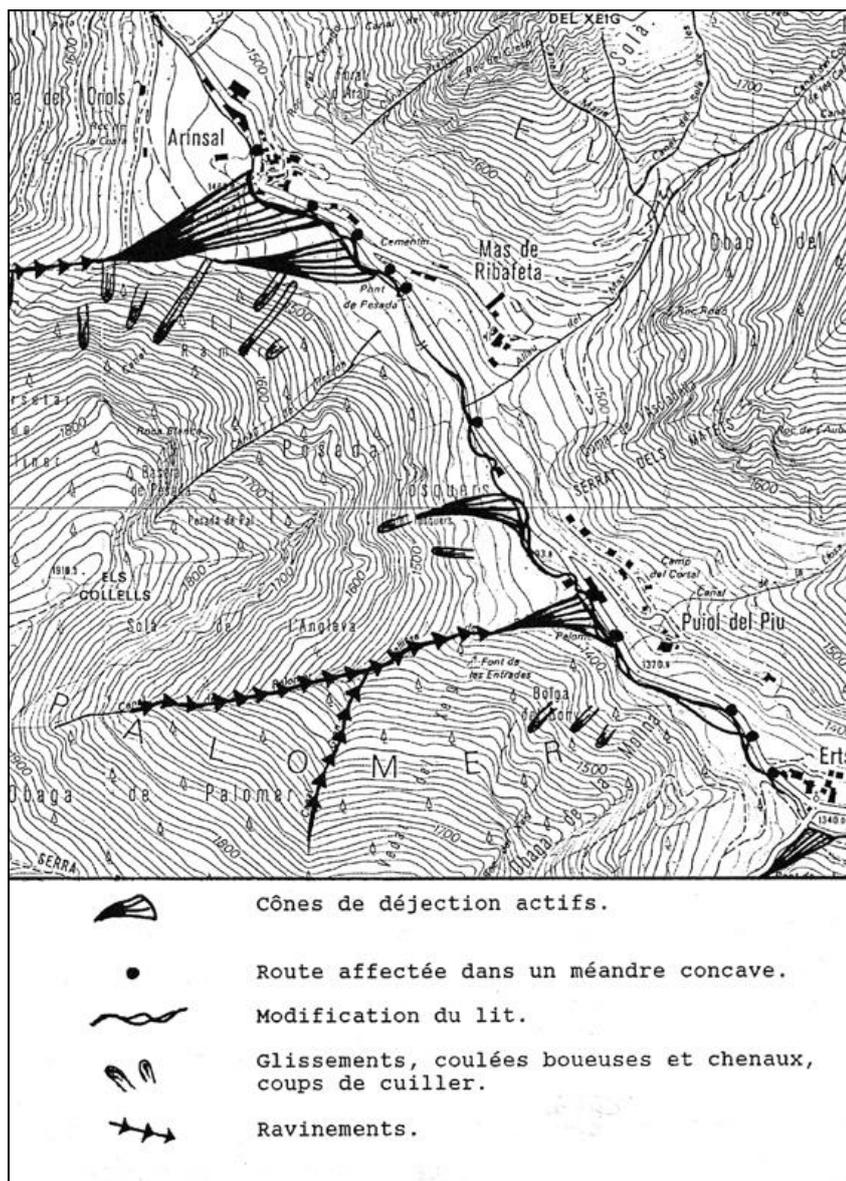
LA VALLÉE DU RIU D'ARINSAL EN AMONT D'ERTS

La partie basse du village d'Arinsal connut l'inondation, mais sans dommages matériels ni humains. Le cône de déjection du Riu del Cubil fut actif; le bassin de réception était dénudé et la route en construction qui montait vers la station de ski de Comallempa a fourni, avec les glissements dans les versants, les dépôts qui le recouvrirent.

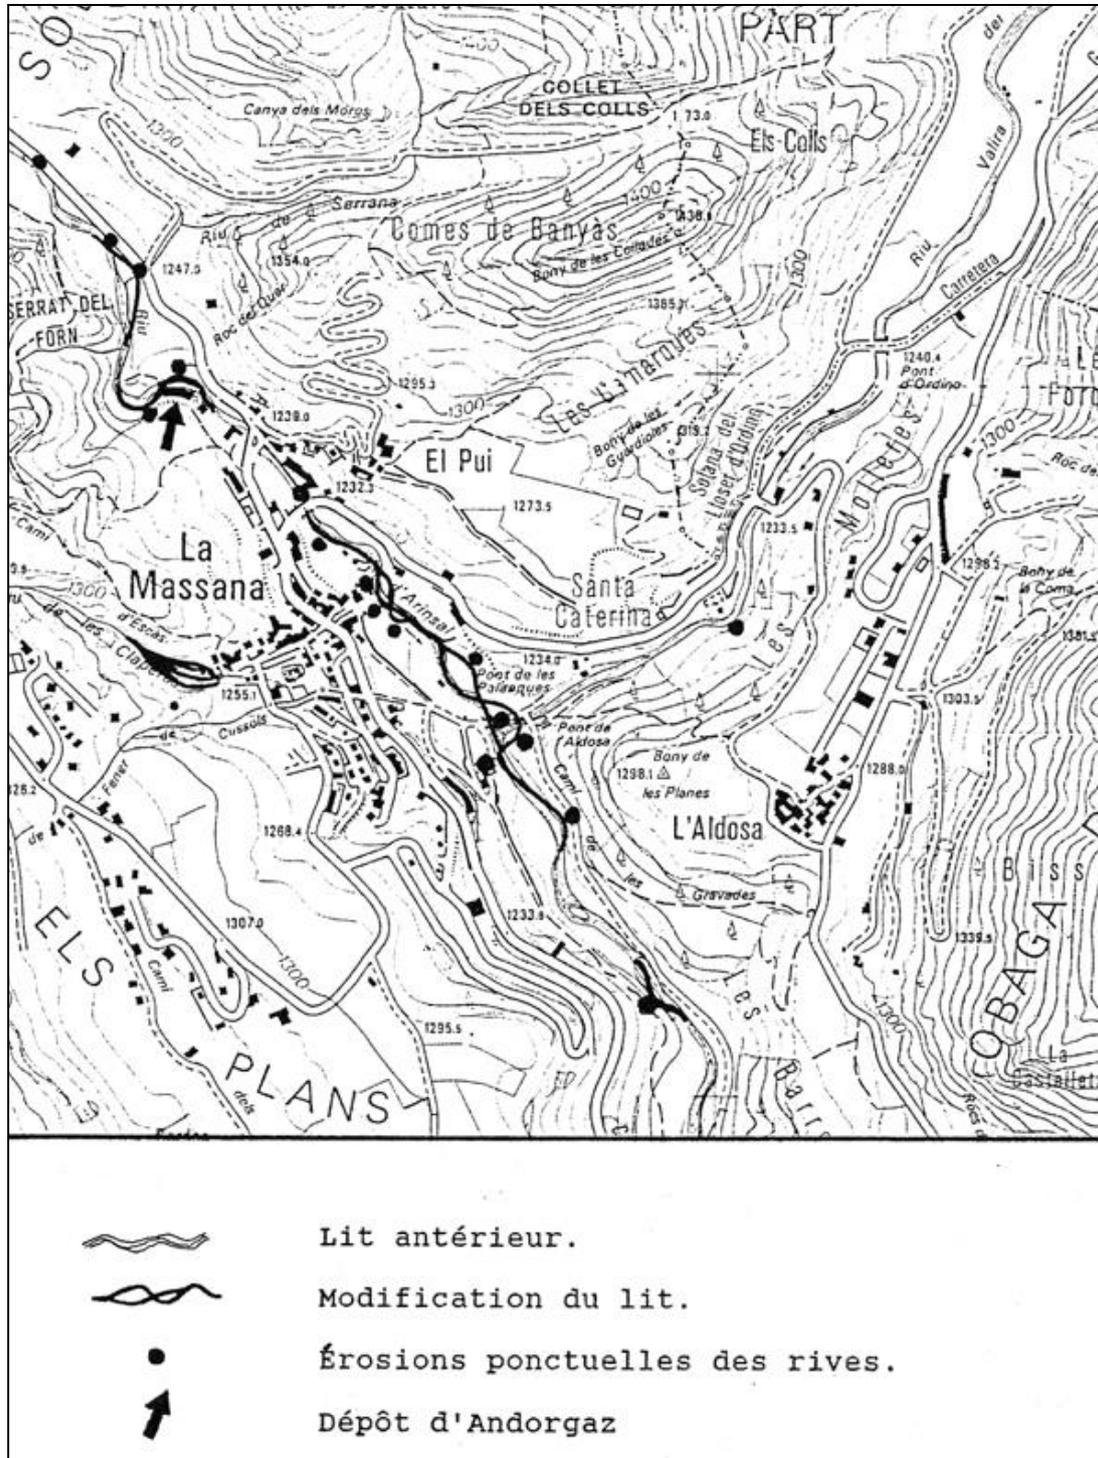
LA VALLÉE DU RIU D'ARINSAL À LA MASSANA

Carte d'interprétation.

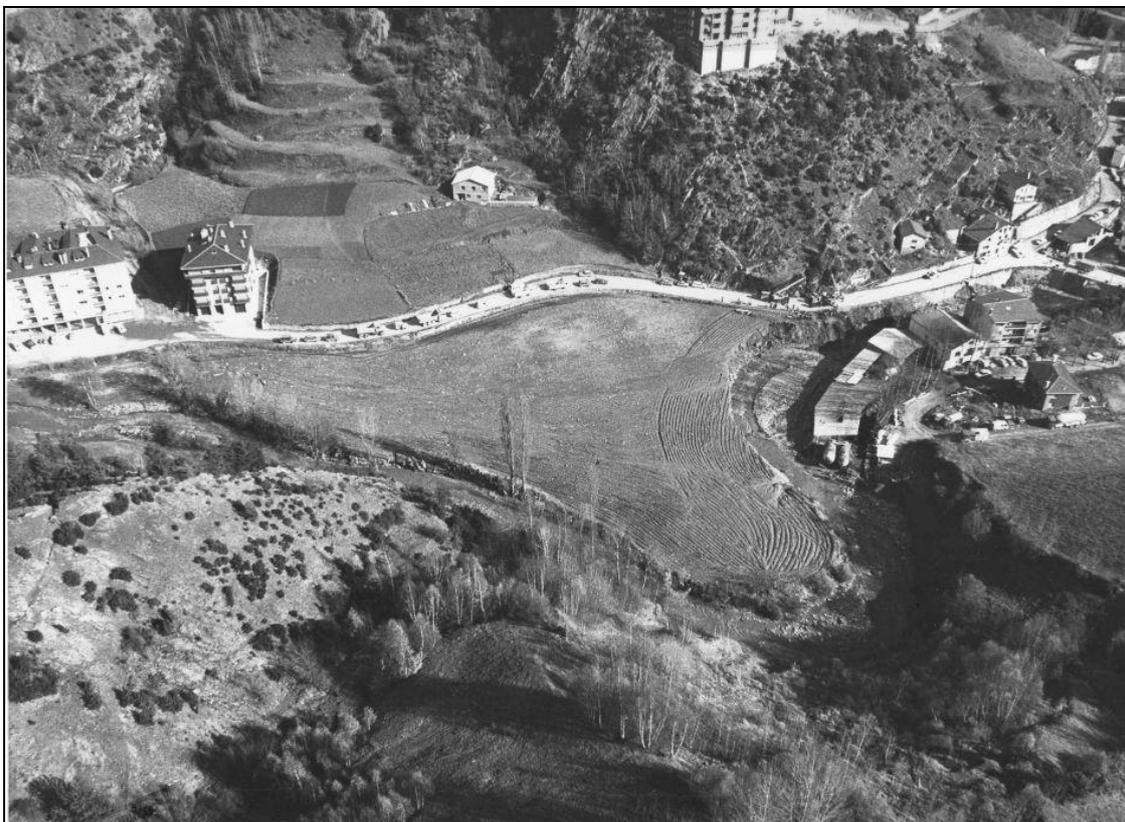
LA VALLÉE DU RIU D'ARINSAL

Le méandre d'Andorgaz à La Massana.

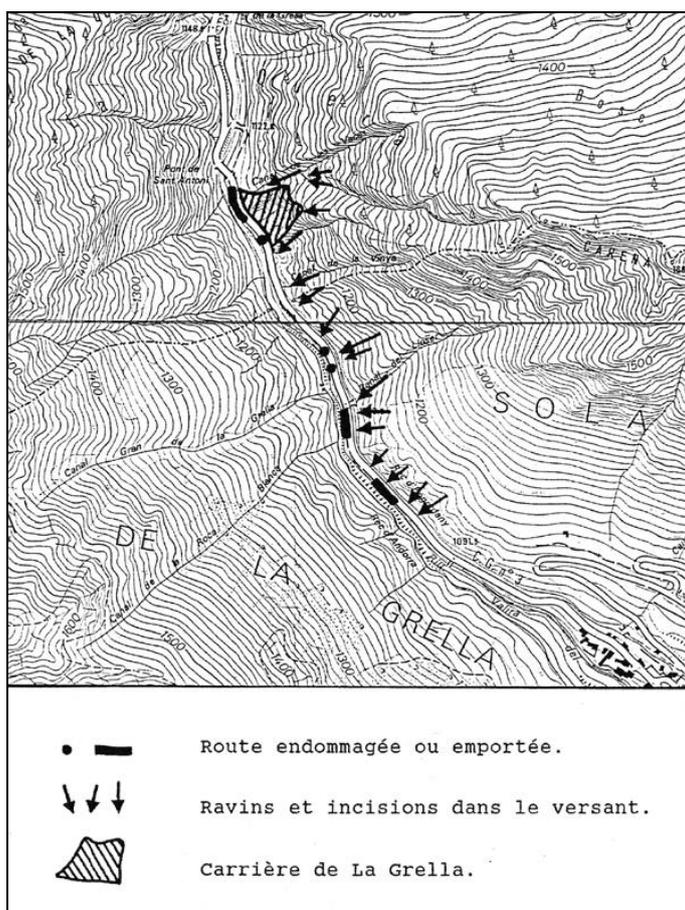
LA VALIRA DEL NORD À LA GRELLA

Par contre il fut d'une grande violence dans les gorges de La Grella, sur les deux kilomètres qui séparent le bassin de La Massana des Escaldes-Engordany. Il n'y a plus de lit d'inondation et les eaux de crue doivent s'engouffrer dans un lit étroit et rocheux. De plus la chaussée de la route a mordu très souvent sur ce lit, le rétrécissant encore, surtout depuis son élargissement réalisé au cours de la décade précédente. Pour éviter de trop creuser le versant, à la fois pour élargir au moindre coût et pour éviter de trop toucher un versant formé de roches très fissurées et instables, on avait choisi de mordre sur le lit de la Valira, en particulier dans les endroits difficiles, qui coïncidaient en général avec la courbure d'un méandre au passage d'une échine rocheuse. Des murs

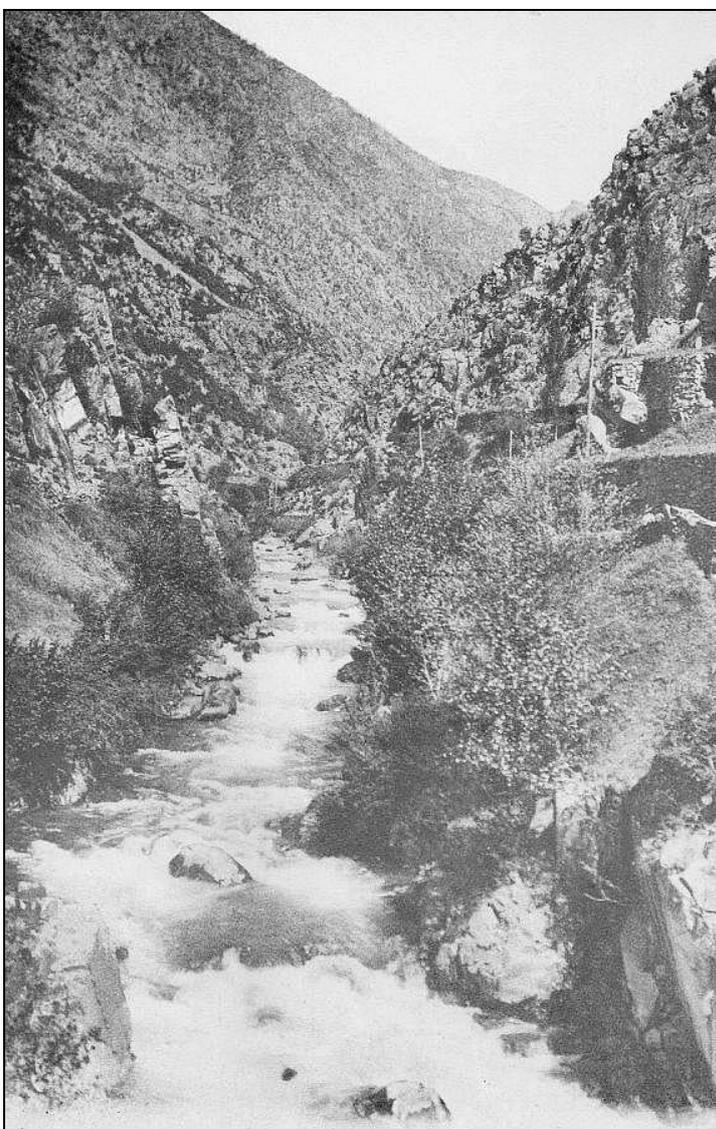
LA VALIRA DEL NORD À LA GRELLA

Les gorges de la Grella en 1906.

Les gorges de La Grella ou gorges de Sant Antoni, du nom d'une chapelle romane construite à leur entrée, telles qu'elles étaient au début de ce siècle. On appréciera l'étroitesse du lit et la difficulté du passage. Après les dernières feixes cultivées d'Engordany, à droite de la photographie, le franchissement n'était possible que par un étroit chemin muletier. Les versants étaient très dénudés et servaient de pacages au troupeau communal de chèvres. Quelques pins sylvestres, bouleaux et peupliers bordent les talus et la Valira del Nord.

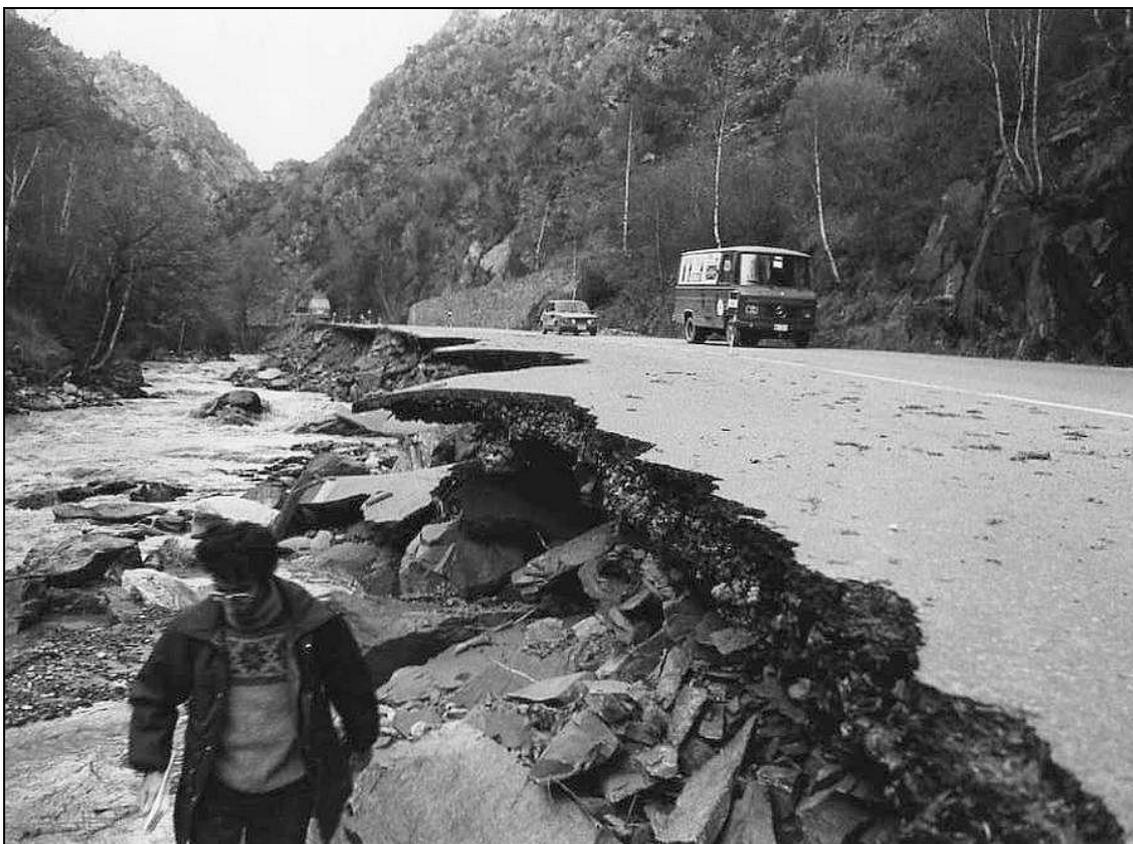
LA VALIRA DEL NORD À LA GRELLA

Le même secteur le 11/11/1982.

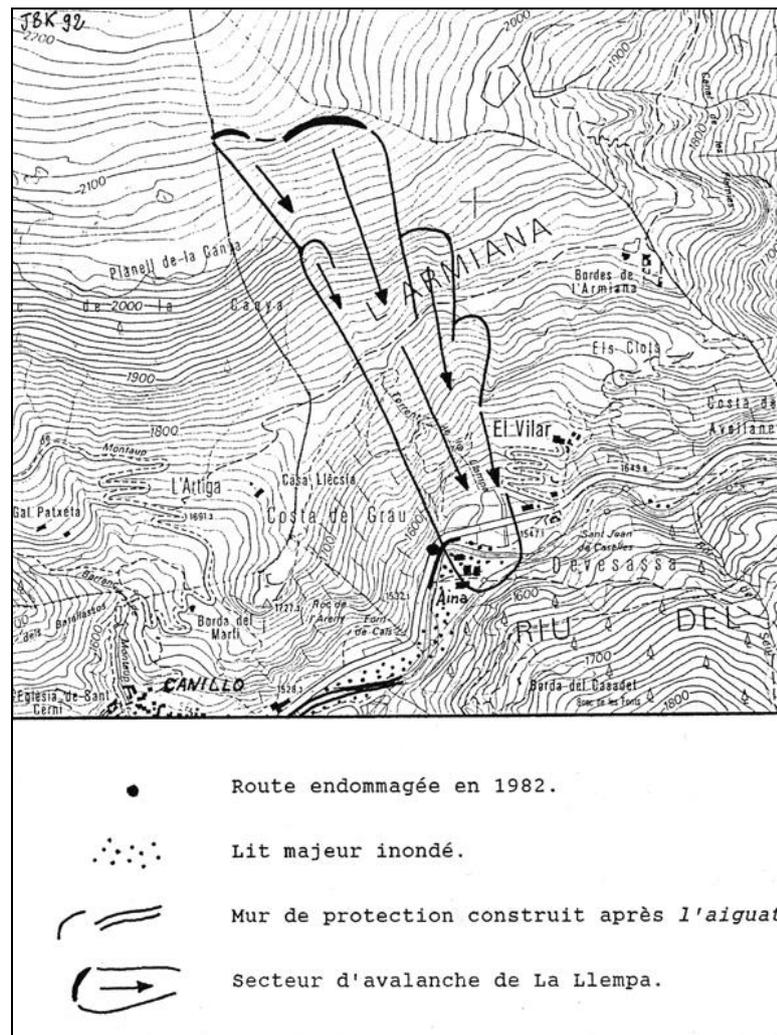
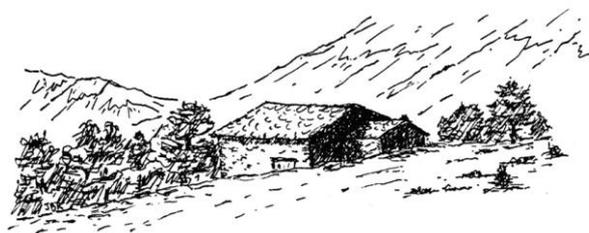
CANILLO: LE MÉANDRE D'AINA

Plus en aval, la route fut à moitié coupée entre Sant Joan de Caselles et Canillo, dans la partie concave du méandre d'Aina. Mais la circulation y fut possible avec précautions. Dans les années qui suivirent, la consolidation de cette rive de méandre fut un des travaux prioritaires. On édifia un long et puissant mur de béton, dont le parapet dépasse le niveau de la route d'un mètre et demi. On en profita pour élargir la chaussée et pour réaliser un petit parking entre la chaussée et la rivière, protégé par ce mur. Il s'agissait à la fois d'endiguer ce secteur sensible et d'atténuer l'impact de l'avalanche de la Llempa, connue à Canillo sous le nom *d'allau* d'Aina. Assez rare, mais menaçante et imparable dans les conditions actuelles d'aménagement, cette avalanche arrive jusqu'à la Valira et parfois jusqu'au pied du versant opposé. Si la prochaine avalanche n'est pas exceptionnelle, on peut penser que l'élargissement de la route et le parking seront une zone de zone de stockage de la neige, et que le haut parapet bétonné du mur d'endiguement servira de buttoir.

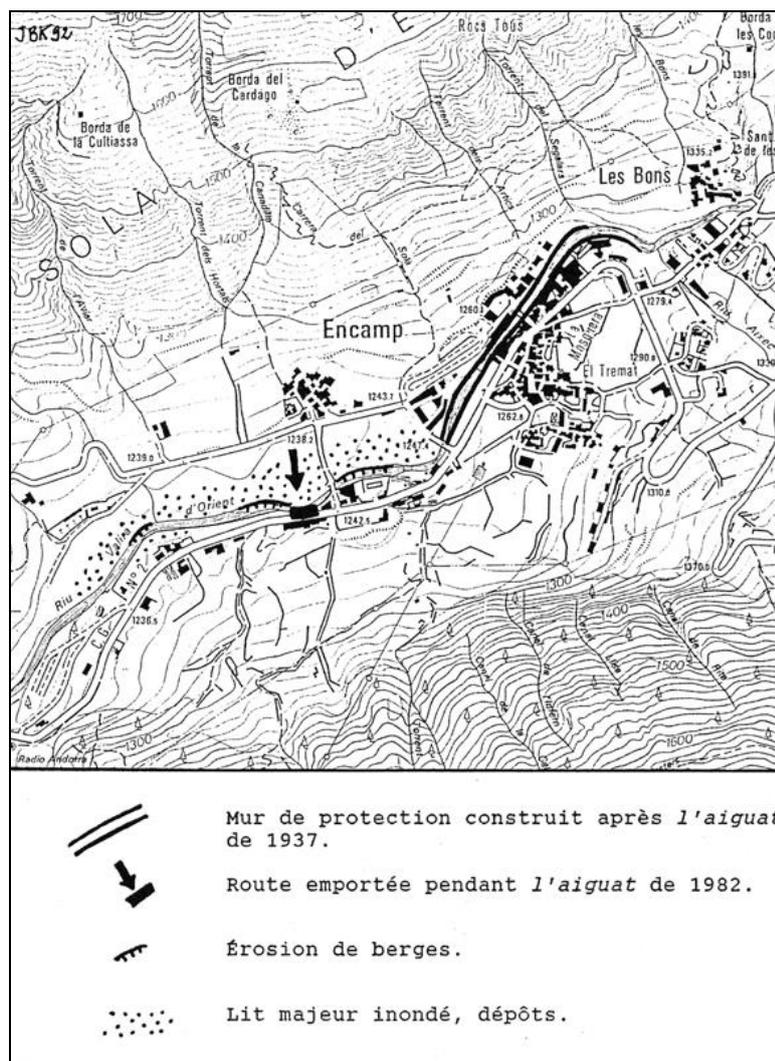
ENCAMP

Puis la Valira revint sur la rive gauche, dans la partie concave du second méandre, qui n'était pas encore construite. La présence du pont qui mène au vieux village d'Encamp, juste avant ce méandre, contribua aussi à concentrer le flux. Elle emporta le talus, puis le soubassement de la chaussée qui s'effondra. Cet affouillement fut exacerbé par la présence, à la sortie du méandre, d'immeubles construits à ras du lit mineur, contre le flanc desquels vint butter la rivière en crue. Elle creusa donc à l'amont immédiat, car il se créa un tourbillon contre l'obstacle et un surcreusement au point d'impact du flux principal, dans la concavité du méandre.

AIGUAT DE 1982

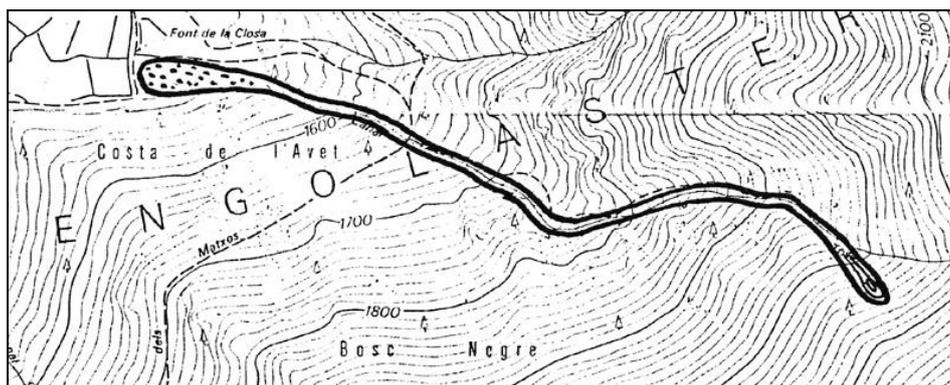
LES ESCALDES-ENGORDANY. LE GLISSEMENT D'ENGOLASTERS

Le seul glissement de terrain important se produisit à Engolasters, dans les hautes pentes boisées de *l'obac* de la Serra de Ràmio. Au départ il y eut un glissement en paquets dans un bassin de réception torrentiel, près du point de concentration des eaux. Tout ce secteur porte les traces de ravinements anciens. La végétation était constituée par une forêt de pins à crochets de densité moyenne, avec un sous-bois de rhododendrons. Le glissement se prolongea par une coulée boueuse qui créa une ouverture dans le versant; elle emprunta ensuite le chenal torrentiel de la Canal de la Tosa sur un kilomètre et demi, jusqu'au Pla d'Engolasters, 480 mètres plus bas. Au passage elle récura le chenal, emportant la végétation. A la base du versant, elle s'étala sur le cône de déjection, laissant pêle-mêle les matériaux transportés, qui furent ensuite en partie lessivés.

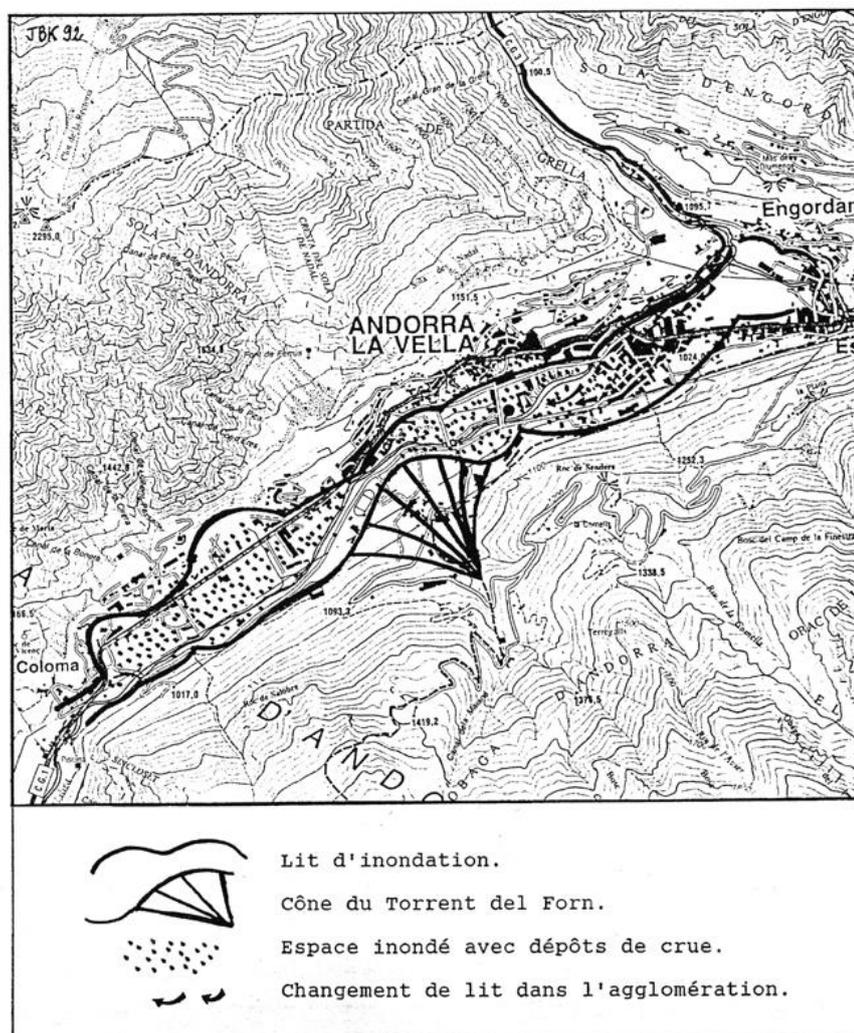
L'AIGUAT DEL 82 À ANDORRA LA VELLA

Carte de
situation.

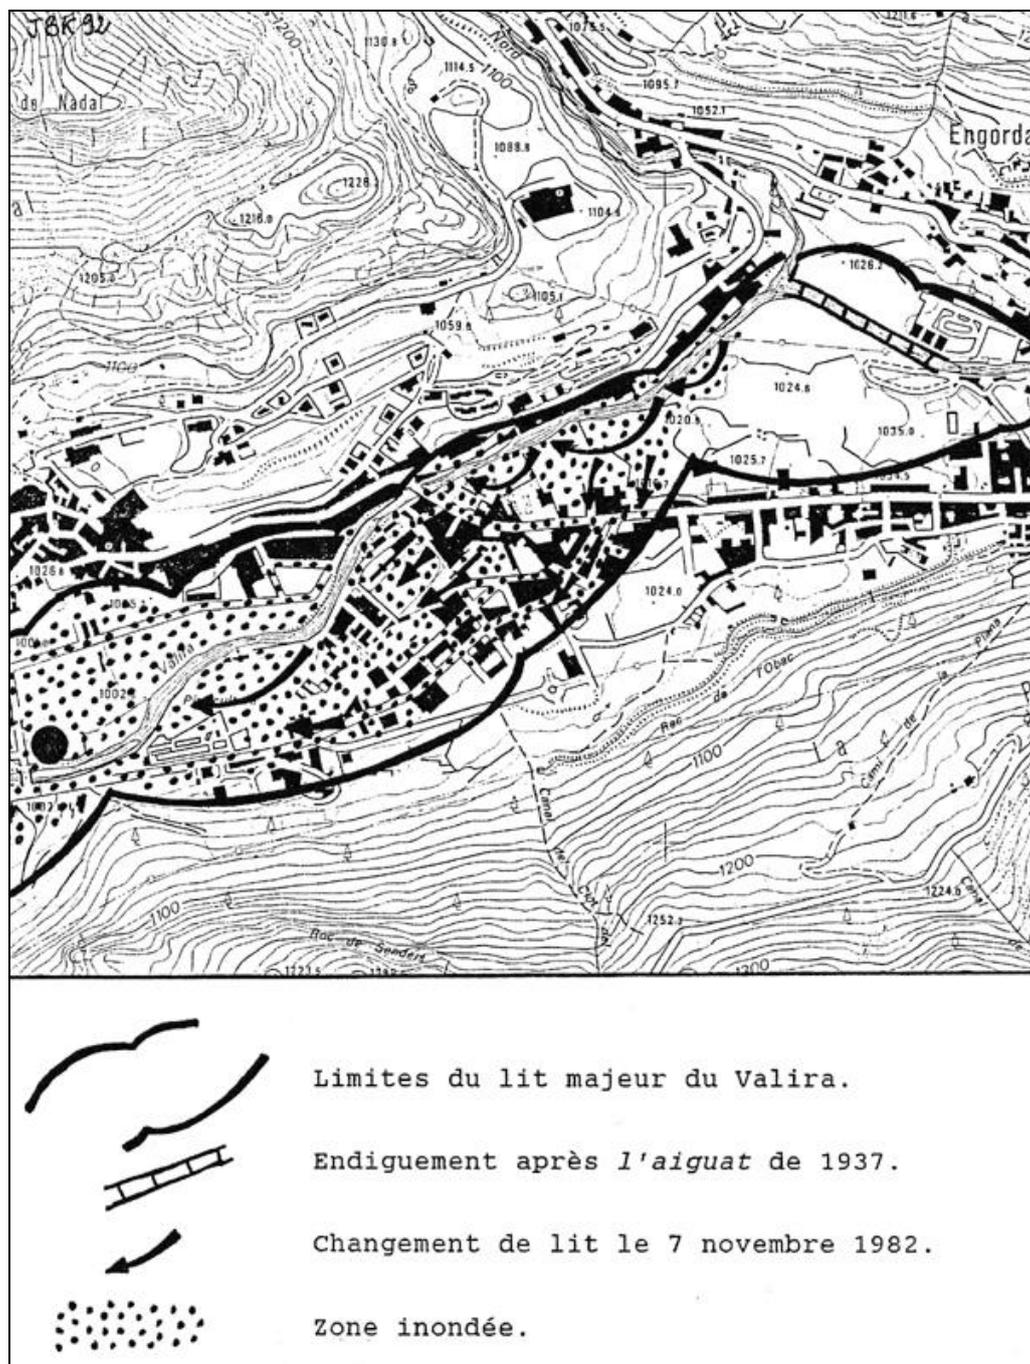
LE CHANGEMENT DE LIT DE LA VALIRA À ANDORRA LA VELLA

Carte d'interprétation.

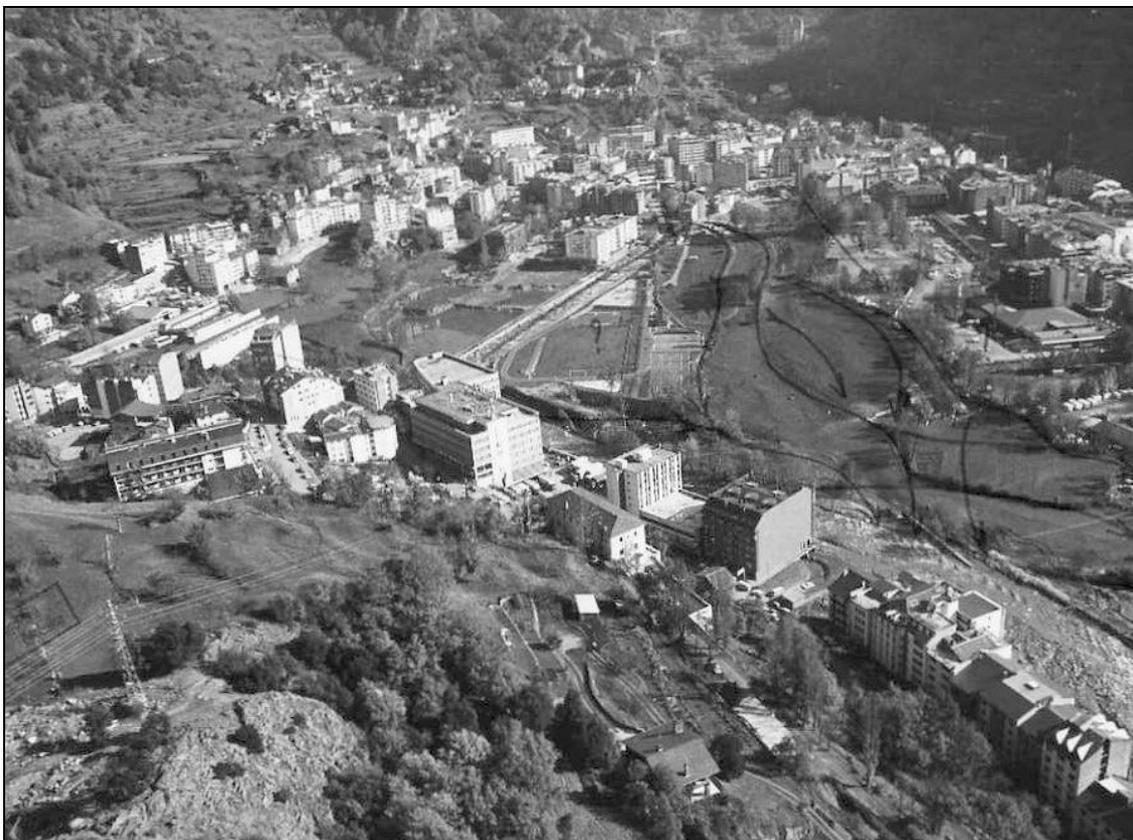
LE CHANGEMENT DE LIT DE LA VALIRA À ANDORRA LA VELLA

Les Escaldes-Engordany et le départ de la défluviation.

La vue est prise en direction de l'est avec, au premier plan, les pentes des Aspres du Solà de Nadal entre l'ombilic d'Andorra la Vella à droite et les gorges de la Grella qui débouchent sur la gauche à Engordany et, au fond, l'agglomération des Escaldes. Au centre de la photographie on observe le lit canalisé et rectiligne de la Valira d'Orient dans son trajet dans son lit d'inondation. Par les limites des prairies et des champs, et grâce aux talus et à la disposition de quelques voies, on reconnaît l'emplacement d'anciens lits qui y méandraient. A droite, après le confluent avec la Valira del Nord, les eaux d'inondation dessinent encore l'amorce du premier méandre que suivit la Valira le 7 novembre lorsqu'il quitta son lit mineur.

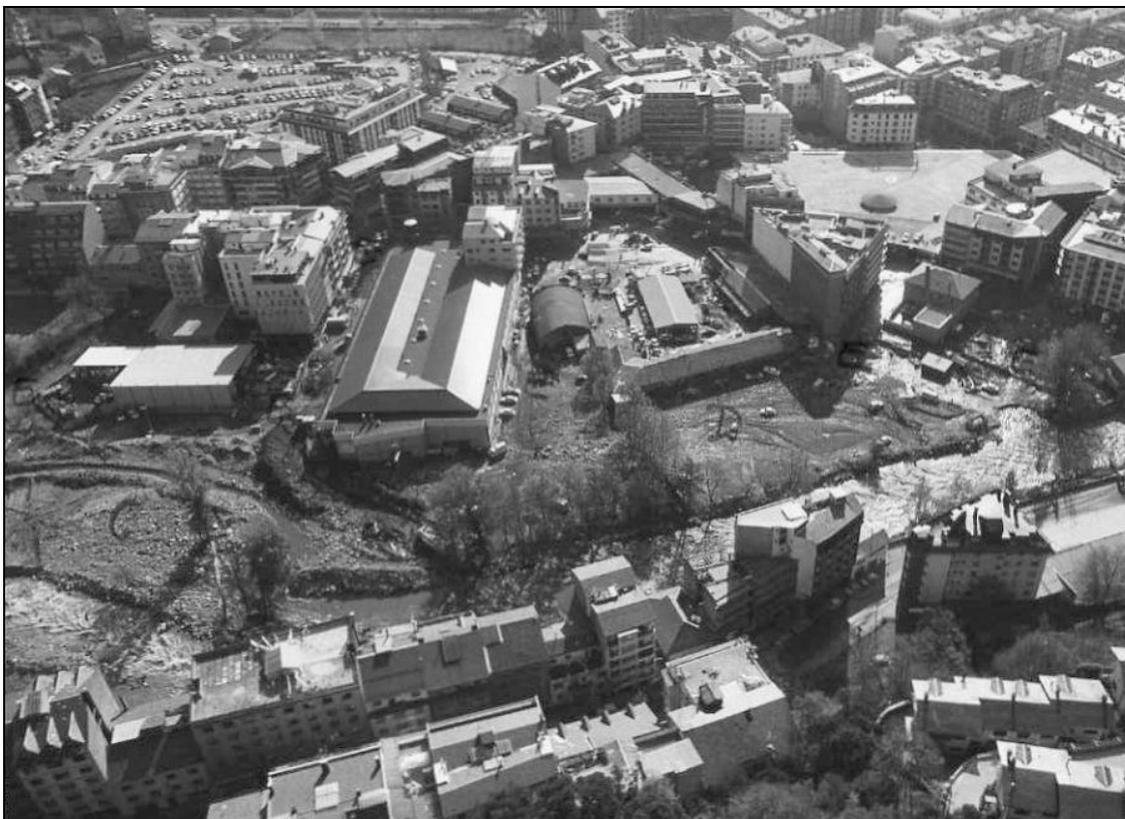
LE CHANGEMENT DE LIT DE LA VALIRA À ANDORRA LA VELLA

La zone urbaine inondée à Andorra la Vella.

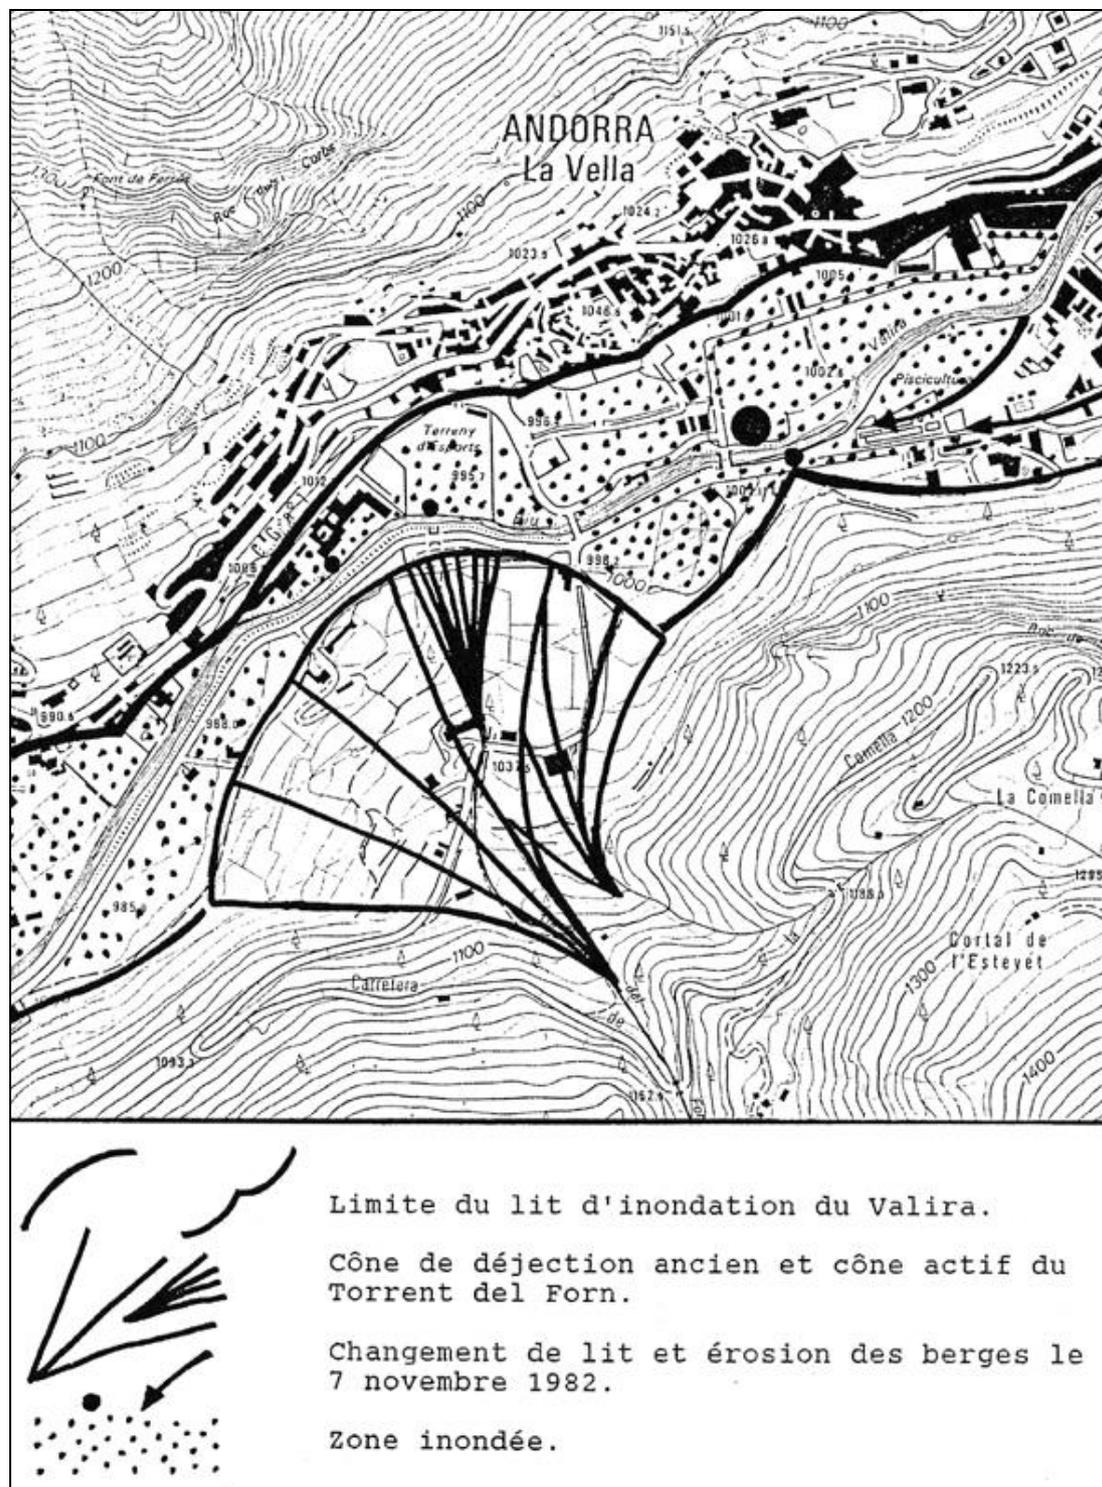
LA VALLÉE INONDABLE À ANDORRA LA VELLA

Andorra la Vella et le lit d'inondation de la Valira lors de *l'aiguat* de 1982. Carte d'interprétation.
