L'ANDORRE MUTATIONS D'UNE ÉCONOMIE MONTAGNARDE

JEAN BECAT - ICRESS

**LIVRE 4 - LES RISQUES NATURELS ET LA GESTION DU
TERRITOIRE**

Les risques naturels et la gestion du territoire

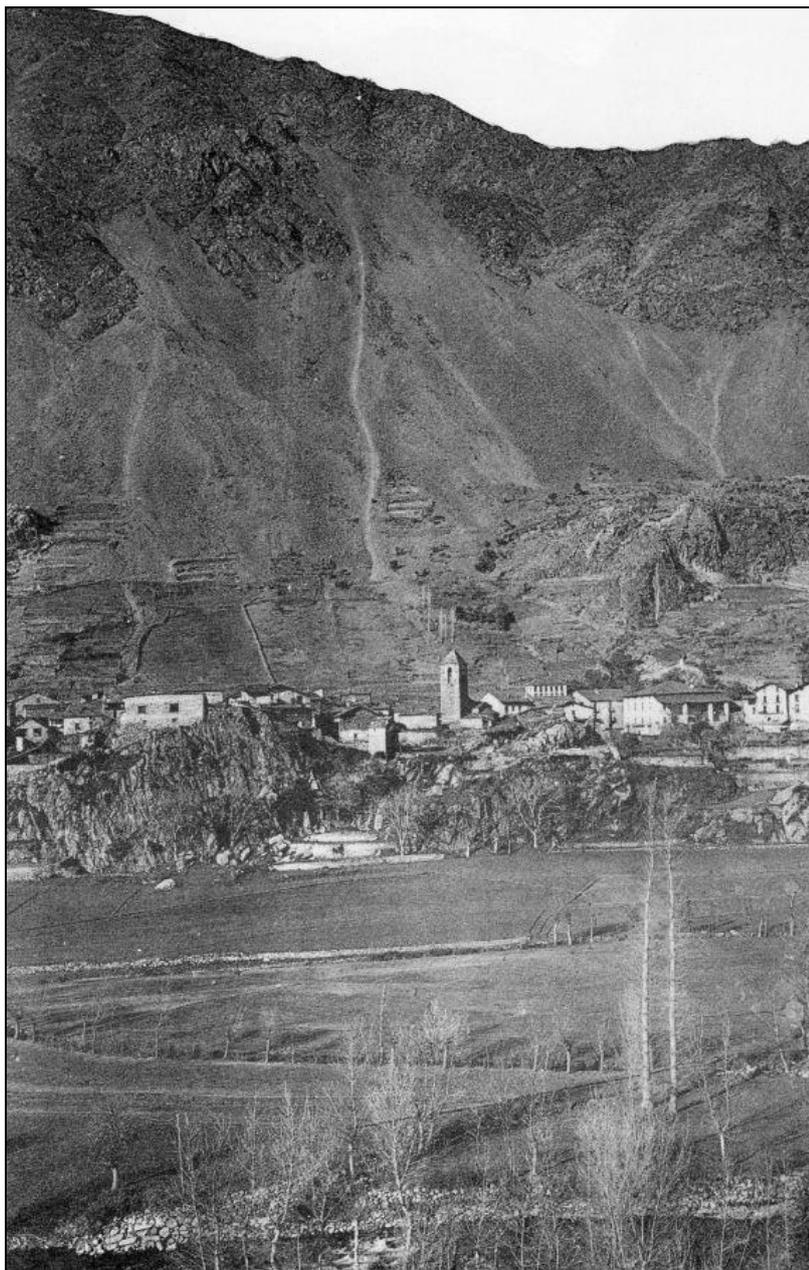
**LA VALLÉE
INONDABLE À
ANDORRA LA
VELLA**

Andorra la Vella
et le lit
d'inondation de la
Valira au début
du siècle.

Le lit d'inondation de la Valira à Andorra la Vella au début du siècle: la vue est prise depuis les pentes du Roc de Senders, à *l'obac*. Au premier plan le lit mineur de la Valira est souligné par une ligne de peupliers et d'arbres du bord des eaux. Le large lit majeur s'étend jusqu'au pied du *bony* rocheux qui est le site initial du village d'Andorra la Vella, à l'abri des inondations comme des instabilités du Solà de Nadal, dont la base des éboulis est colonisée par des terrasses de culture. Le lit majeur présente des bourrelets et des ondulations caractéristiques, ainsi que la marque d'anciens tracés du lit mineur. En dehors d'une *borda* construite au pied du talus, il n'y a aucune construction dans cet espace fréquemment inondé. C'est exactement cet espace que parcourut *l'aiguat* de 1982.

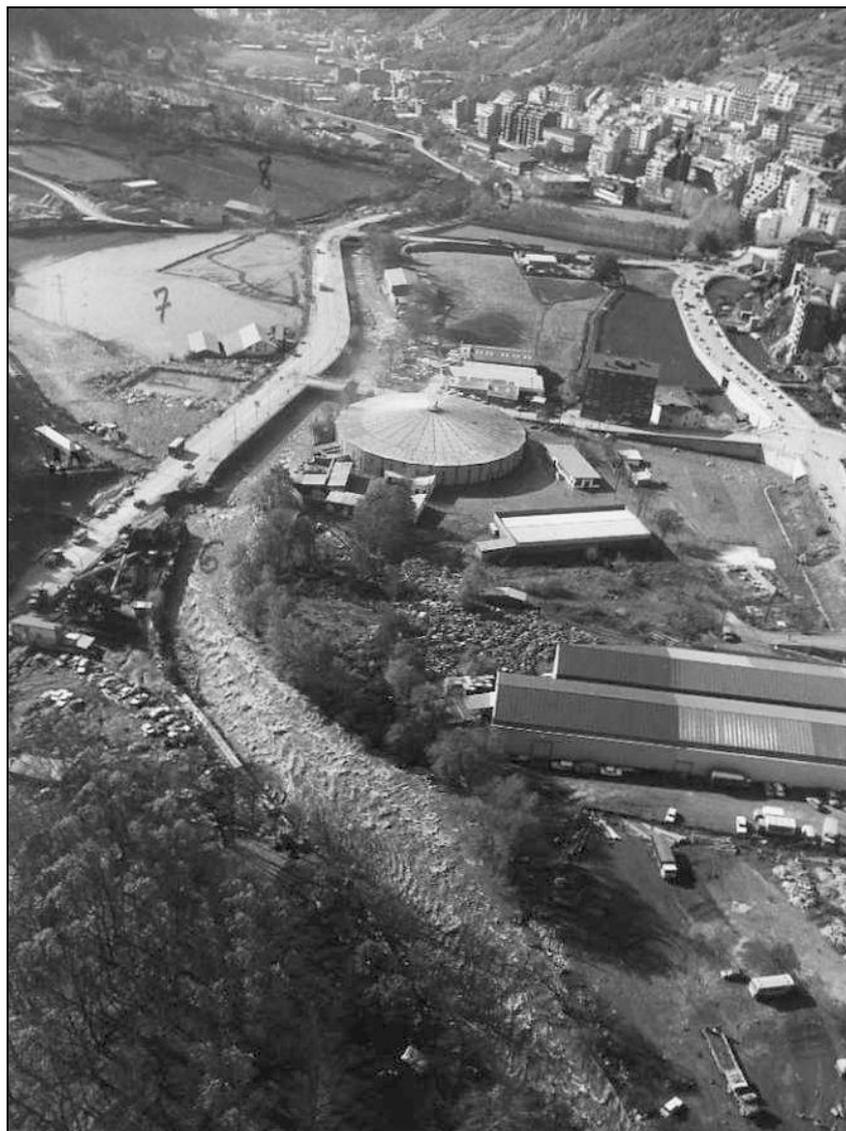
ANDORRA LA VELLA

Le lit d'inondation de la Valira après l'aiguat de 1982, dans le même secteur.

L'angle n'est pas le même: les pentes de *l'obac* sont à gauche. Des entrepôts occupent le lit majeur, avec quelques immeubles et le bâtiment rond du Luna Park, un espace de loisirs. Les immeubles à droite s'appuient sur la pente du *bony* rocheux d'Andorra la Vella. L'agglomération a gagné sur les pentes du *solà*, et certains immeubles sont à portée des chutes de pierres qui alimentent les éboulis. La Valira a inondé tout son lit majeur, déposant des boues et des graviers surtout en rive droite, car les bâtiments gênent l'écoulement, favorisant l'alluvionnement. A gauche, la route de *l'obac* subit une érosion ponctuelle en A; une branche de la Valira rejoint là son lit après avoir parcouru la ville et le quartier de *l'obac*. L'inondation déposa des alluvions fines en B, dans un ancien méandre habituellement protégé. Le cône de déjection del Forn fut actif. Sa masse repousse la Valira vers le nord. C'est dans cet étroiture relative, au dernier plan, que la Valira éroda ses berges et inonda le lycée français, construit en plein lit majeur dans la concavité d'un ancien méandre.

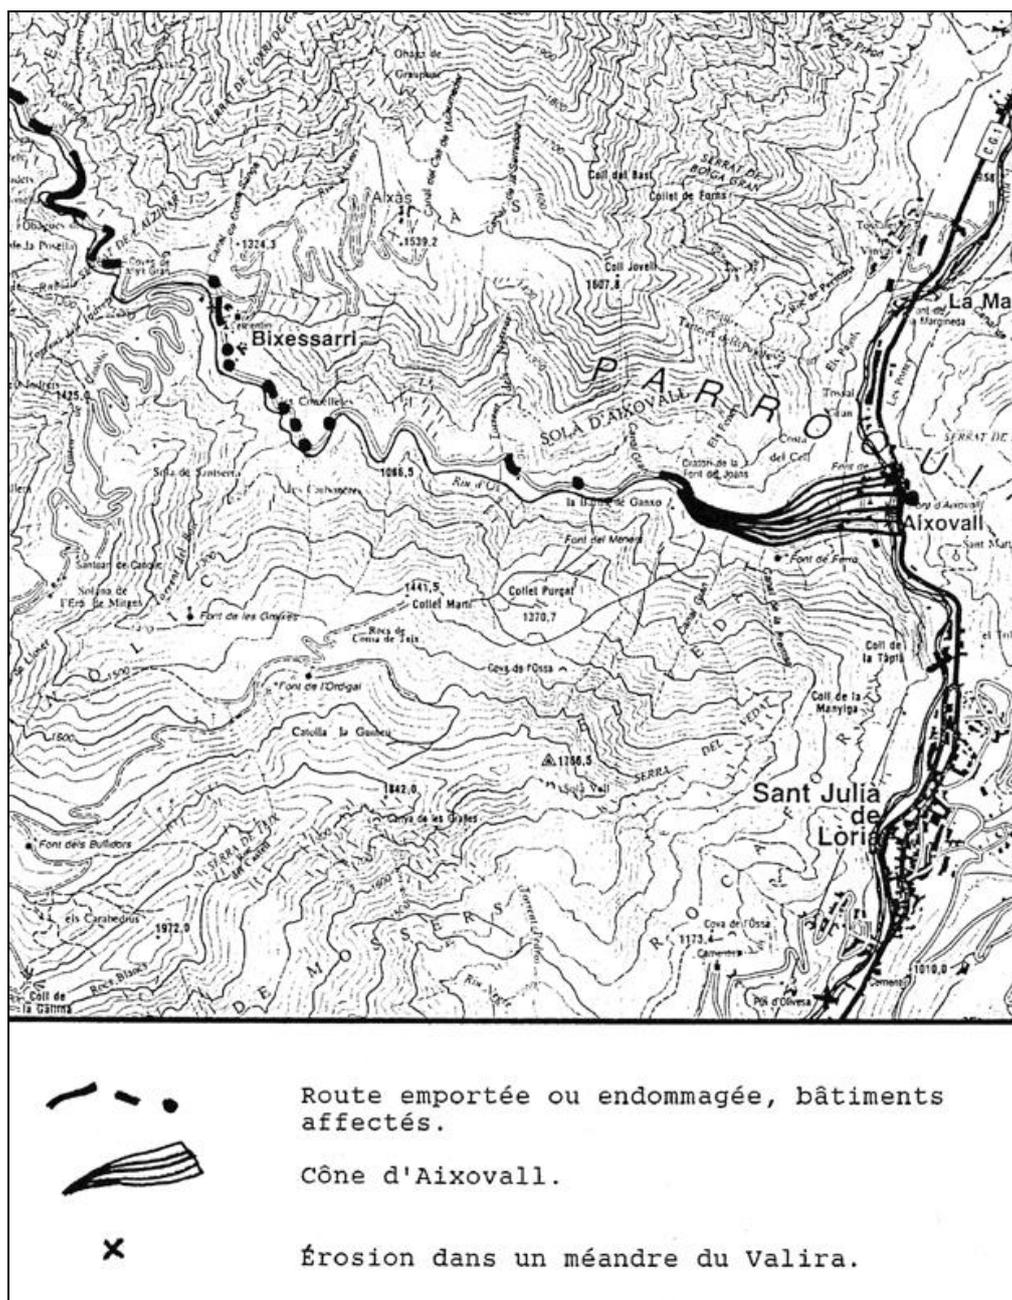
L'AIGUAT DEL 82 DANS LA VALLÉE INFÉRIEURE DU RIU D'OS ET À SANT JULIÀ DE LÒRIA

Carte de situation.

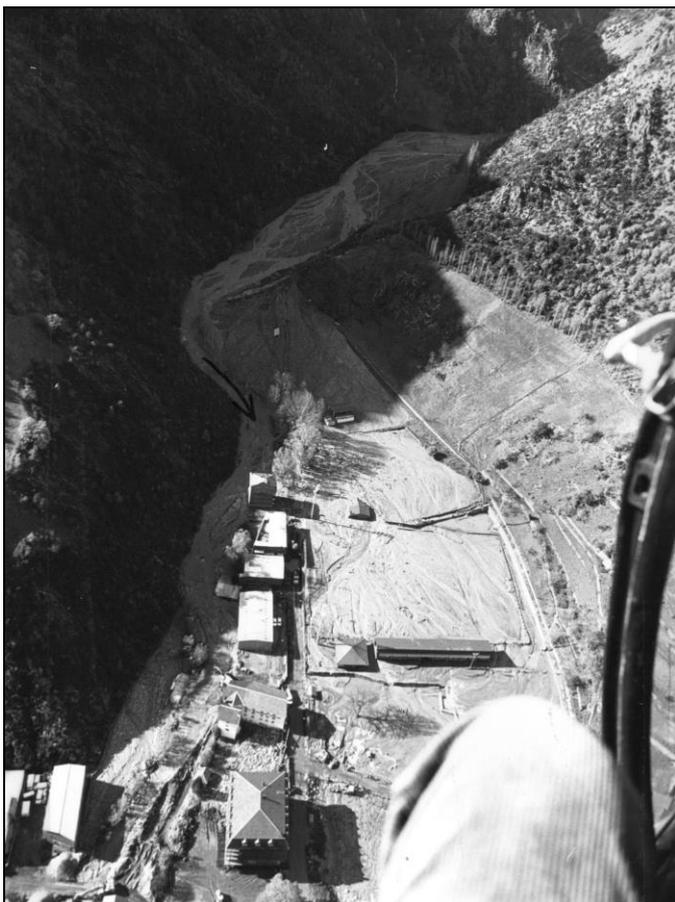
L'AIGUAT DEL 82: VALLÉE INFÉRIEURE DU RIU D'OS

Le début du cône de déjection d'Aixovall.

Il y inscrivit en fin de crue des chenaux de retrait. Dans la partie centrale et inférieure de la photographie le cours d'eau en crue s'est étalé, comblant son ancien lit mineur situé à gauche, et changeant de lit. C'est le cône de déjection d'Aixovall. Les gradins et les bâtiments du terrain de sport favorisèrent l'accumulation des alluvions.

À Aixovall, le cône de déjection commence après Roques Blanques, dès que la vallée s'élargit: s'agit-il d'un lit d'inondation comblé de dépôts ou d'un long cône de déjection? Les deux interprétations sont possibles. En amont, à la sortie des gorges, tout le fond de vallée fut inondé, la route fut emportée ou recouverte, et le Riu d'Os déposa ses matériaux. Il changea de chenal pendant la crue et il dessina des chenaux de retrait dans ses alluvions en fin de crue. A Aixovall même, après la Font de Ferro, il s'agit du cône de déjection proprement dit, avec un fort alluvionnement avoisinant un mètre d'épaisseur. En plusieurs endroits il dépassa un mètre et demi. Ce fut le cas dans le terrain de sports, car la disposition des gradins et des bâtiments favorisa la décantation. Cela donna dans la presse des images spectaculaires du terrain de football d'Aixovall avec un engravement jusqu'en haut des portes des bâtiments annexes et des vestiaires, et des poteaux de but qui ne dépassaient que de quelques décimètres au-dessus d'une masse de près de deux mètres de dépôts torrentiels. Ces dépôts furent également importants dans la zone des hôtels, car le lit mineur avait été vite comblé et le Riu d'Os changea de lit, empruntant la route. On se reportera aux deux illustrations qui suivent et aux documents annexes n°47 à 49.

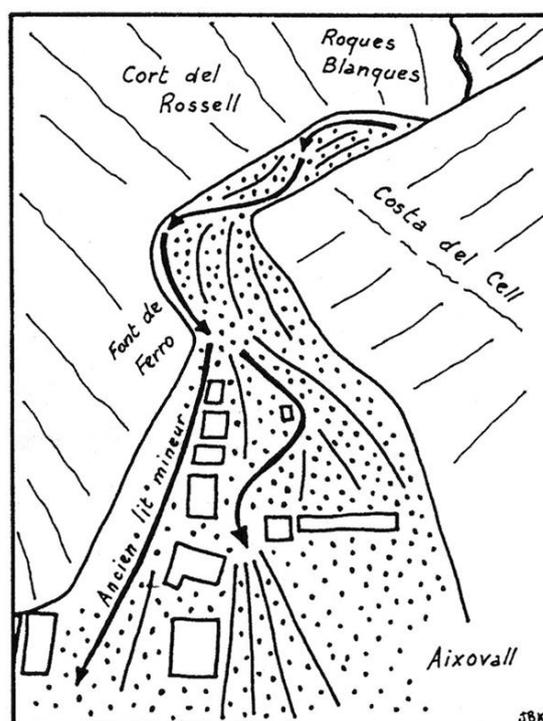
L'AIGUAT DEL 82 À AIXOVALL

Ci-contre, croquis d'interprétation.

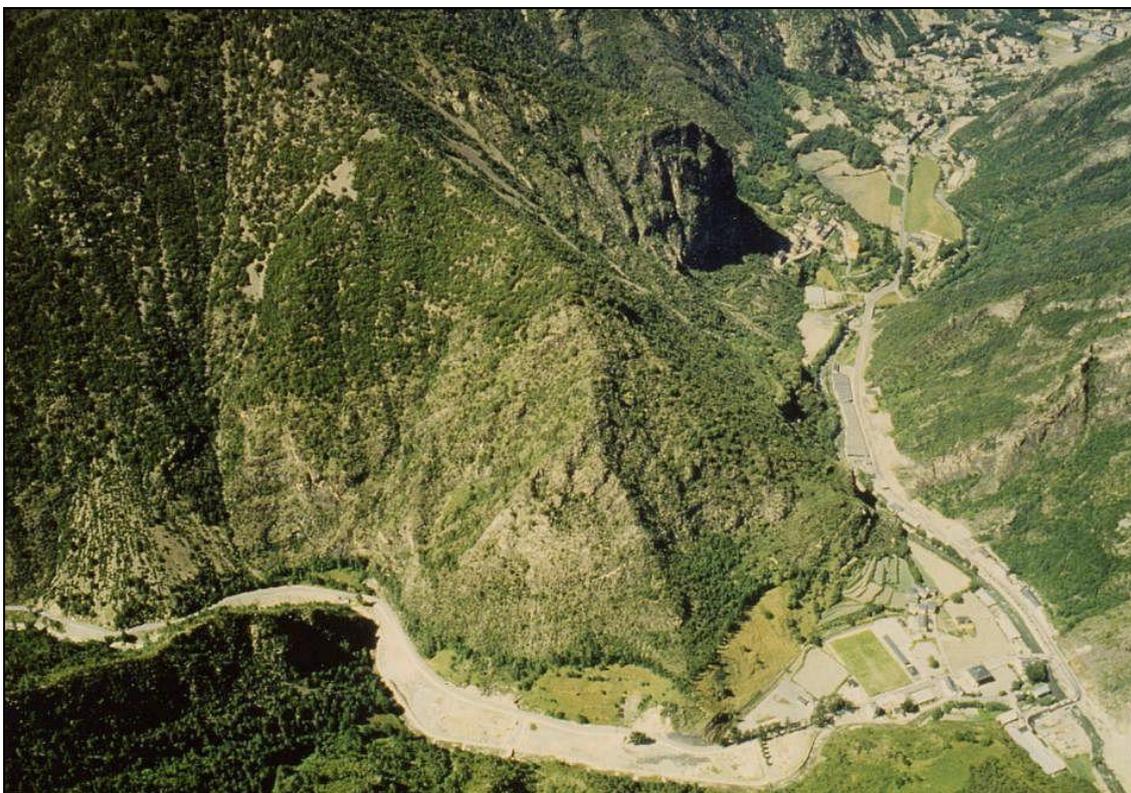
Vue d'ensemble de la vallée inférieure en 1988.

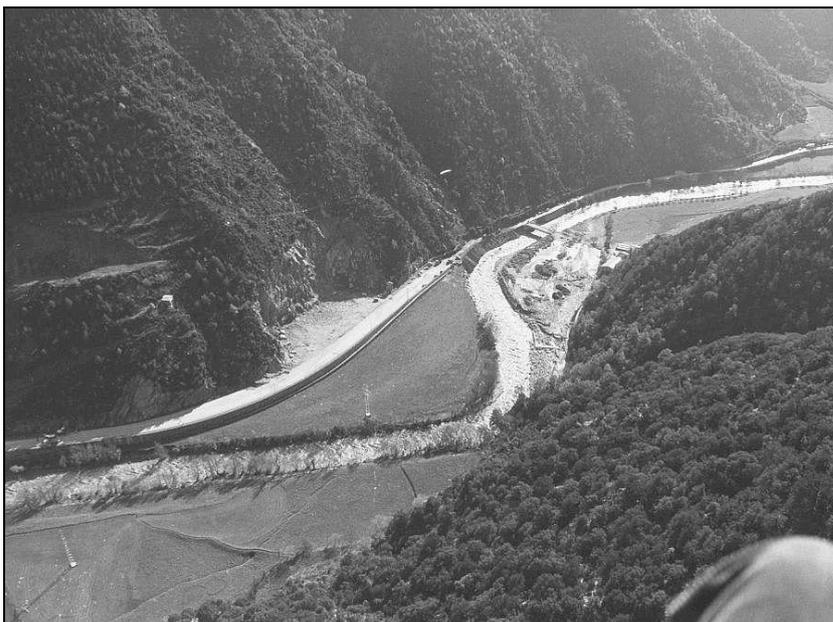
LA VALLÉE EN AVAL DE SANT JULIÀ DE LÒRIA

Le méandre de la Borda del Sabater.

Dans la rive concave du méandre de la Borda del Sabater la route nationale fut entièrement emportée. Une première érosion avait affecté le méandre précédent puis, par un balancement habituel, le méandre qui nous intéresse. Le Torrent de les Esquirols, qui aboutit sur la route au point d'impact de la Valira favorisa le sapement du talus, par les infiltrations et la saturation des remblais de la route, ce qui facilitait la fluxion, et par son action érosive directe puisqu'il traversa la chaussée pour rejoindre la Valira. Un enrochement et un mur ancien n'ont pas été suffisants pour protéger ce secteur. De plus, et cet aménagement fut peut-être un des facteurs principaux, un ponton franchit la Valira après le point d'impact; il résista, mais sa pile créa un buttoir qui

accentua le creusement d'amont. Enfin, nous observons que la Valira ne put s'étaler normalement sur sa rive convexe car le lit d'inondation était en cours d'exhaussement, avec des apports de terres, de rochers et de décombres, ce qui renforça le flux sur l'autre rive.

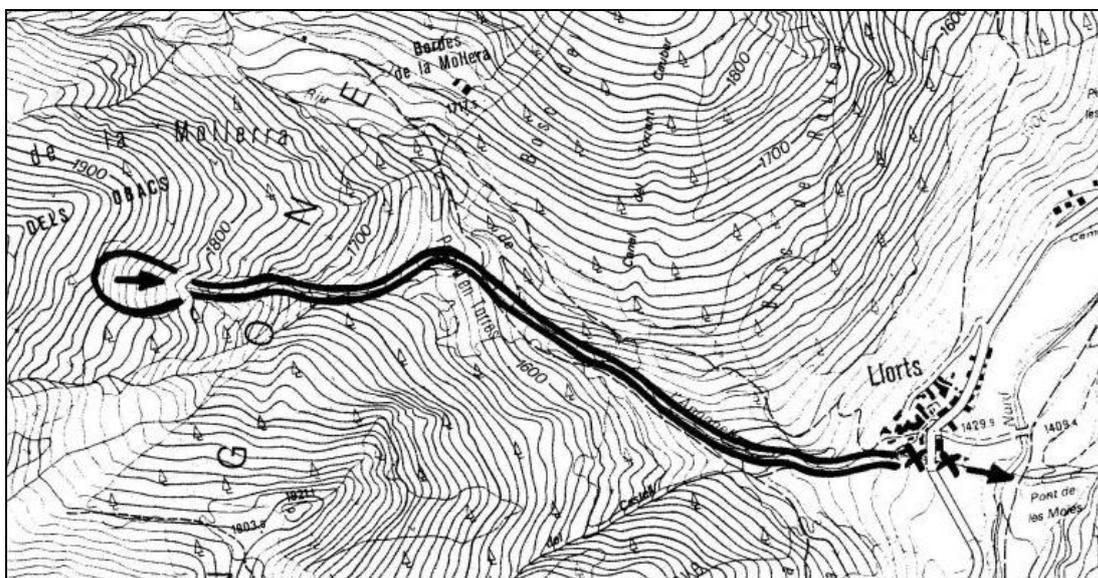
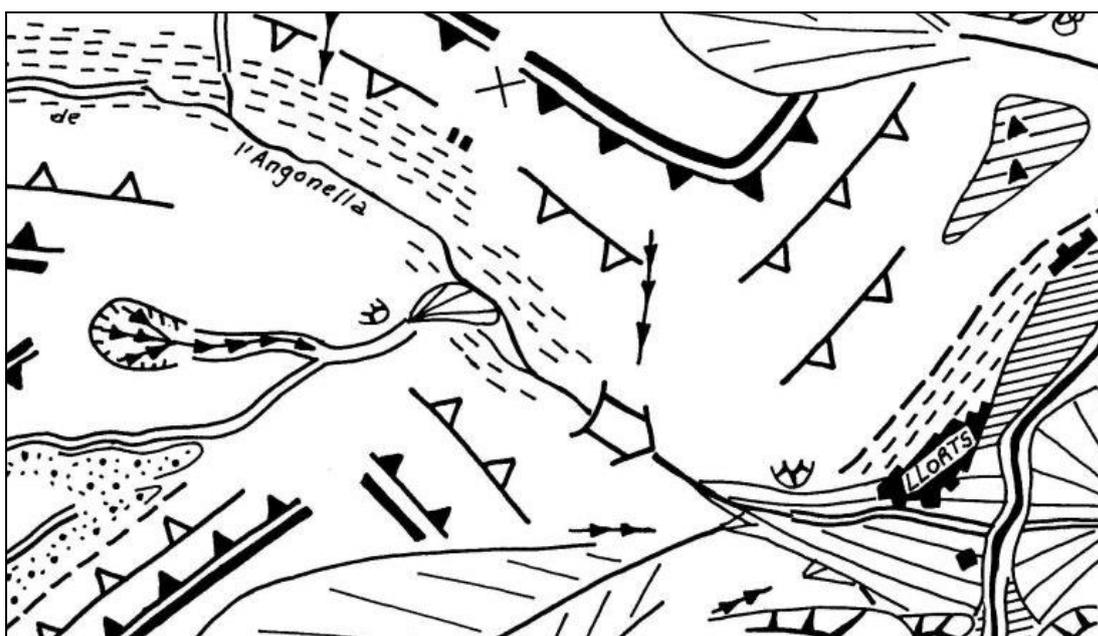
LA COULÉE BOUEUSE DE LLORTS (ORDINO)

Sur l'extrait de la carte au 1/10000e Valls d'Andorra n° 6 nous avons indiqué en surcharge la cicatrice de *l'esllavissada*, le trajet de la coulée et l'emplacement des bâtiments emportés.

Au-dessous, l'extrait de la carte géomorphologique de L'Angonella (cartographie CLPA, 1989) correspond au même secteur.

On peut reconstituer ainsi les événements: comme toujours, ce mouvement rotationnel se déclencha lors de fortes pluies, si bien que les matériaux mis en mouvement mêlés aux eaux du torrent de l'Avier formèrent une coulée boueuse (peut-être une lave torrentielle) qui suivit ensuite le cours inférieur du Riu de l'Angonella. Sur le cône de déjection, où est encore bâti Llorts (il est vrai aujourd'hui un peu à l'écart du torrent), la coulée emporta des bâtiments et l'église, imprudemment bâtis près du chenal qui, encore aujourd'hui, est très peu encaissé.

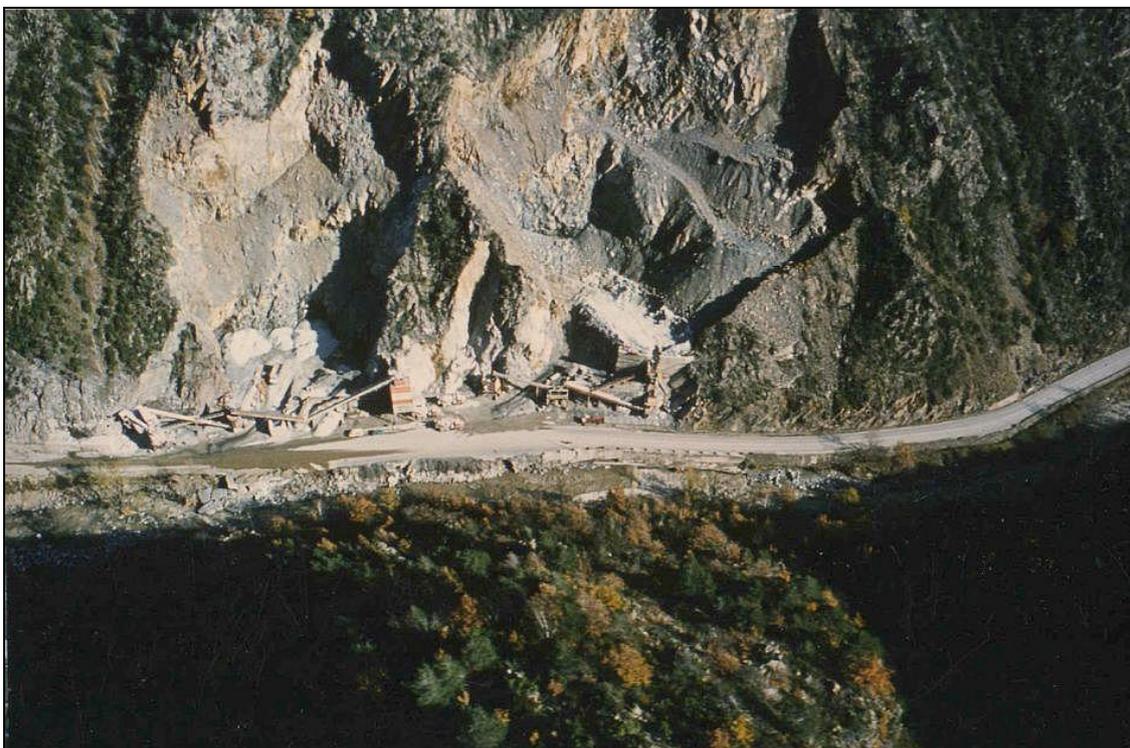
L'ESLLAVISSADA DE LA GRELLA

La situation antérieure.

La vue a été prise après *l'aiguat* de 1982: le talus et une partie de la chaussée ont été emportés par endroits, dans la rive concave du méandre central. La carrière était au bord même de la route, qui voyait sa circulation interrompue par un ouvrier lorsqu'on abattait des pans de roche à l'explosif ou lorsque la paroi, d'elle-même, laissait aller des blocs. Le front d'exploitation se déplaçait vers la droite et gagnait vers le haut. De 1982 à 1987 sa progression fut d'un tiers environ. Les roches sont des schistes métamorphisés, très diaclasés et localement très broyés, par exemple vers la droite. Cette situation incroyable était parfaitement assumée par tout le monde, autorités locales et générales, visiteurs et habitants des deux paroisses de La Massana et d'Ordino qui prenaient quotidiennement ce risque; aucune étude scientifique de risque n'avait abordé ce thème avant *l'esllavissada*.

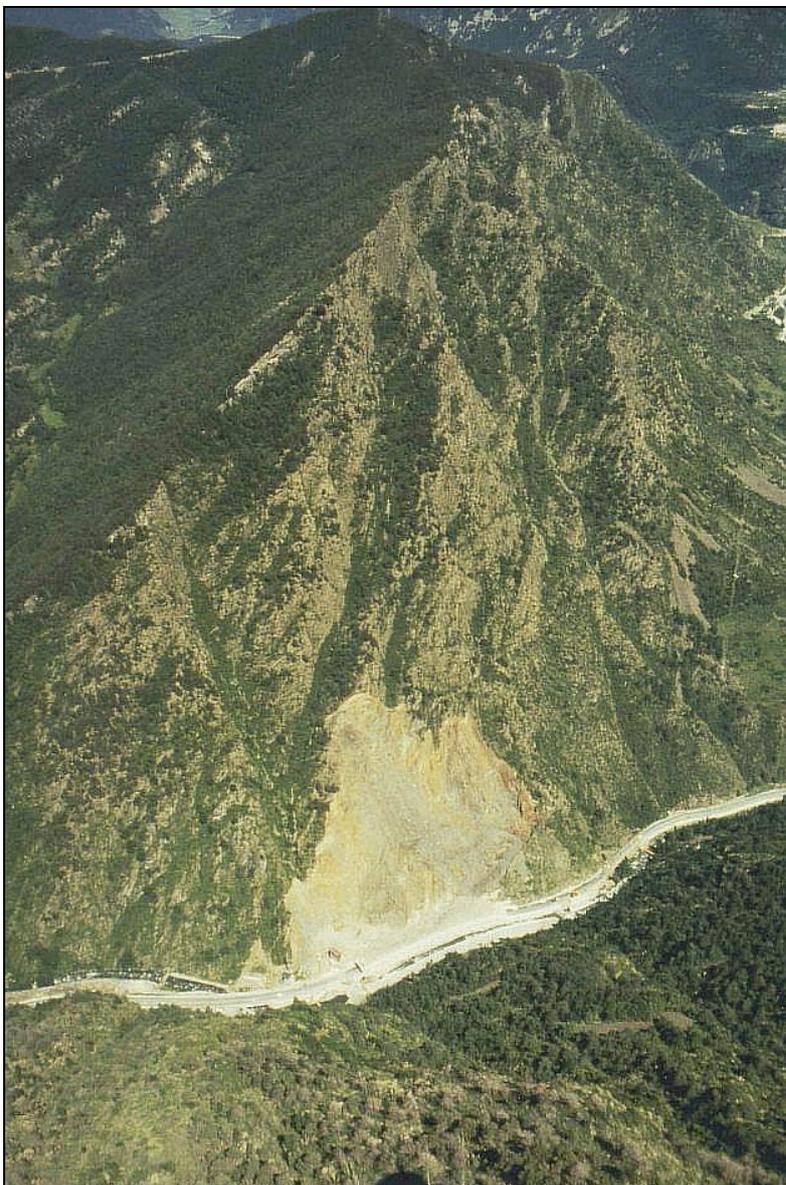
L'ESLLAVISSADA DE LA GRELLA

Vue d'ensemble du versant neuf mois après le glissement.

Les *canals* qui strient le versant, dont trois aboutissaient à la carrière, suivent des plans et agissent dans le même sens. La carrière occupait plus de la moitié de la cicatrice actuelle, avec des masses de roches instables en surplomb. Malgré les purges qui ont fait voler le front rocheux, le risque existe toujours (voir les ph. de détail de ce front dans les documents annexes). Sur la plus grande partie de la longueur de la carrière, on distingue le tunnel routier construit après *l'esllavissada*.

- La structure et la nature des roches: fractures et fissurations; bancs redressés à contre pente (pendage vers le nord-est, c'est-à-dire perpendiculaire au versant, très fracturés, qui deviennent instables lorsqu'ils sont mis en déséquilibre par l'ablation de la base du versant dans la carrière; roches schisteuses carbonifères, avec un métamorphisme de contact (nous sommes très près, à moins d'un kilomètre du massif granitique d'Enclar-Santa Coloma).

- Les infiltrations, facilitées par la disposition des couches et par le diaclasage. L'appel au vide au-dessus de la carrière avait fait ouvrir ces fissures, en partie remplies par de l'argile apportée par les eaux de ruissellement, ce qui contribuait encore à les élargir par sa dilatation lors des pluies et lubrifiait les plans de glissement.

- Le mode d'exploitation de la carrière est aussi en cause. Les rochers étaient abattus à la dynamite, avec des charges disposées dans des perforations artificielles ou dans des diaclases. L'ensemble du versant alentour était ébranlé et fragilisé. À cause de la demande croissante en matériaux pour la construction et de graviers pour les routes, l'exploitation avait pris de l'ampleur dans les mois qui avaient précédé le glissement. Les charges de dynamite étaient plus fortes et plus fréquentes. Le front de carrière s'était agrandi avec son recul et avec l'extension de l'exploitation, accentuant le déséquilibre de la masse rocheuse du versant en surplomb.

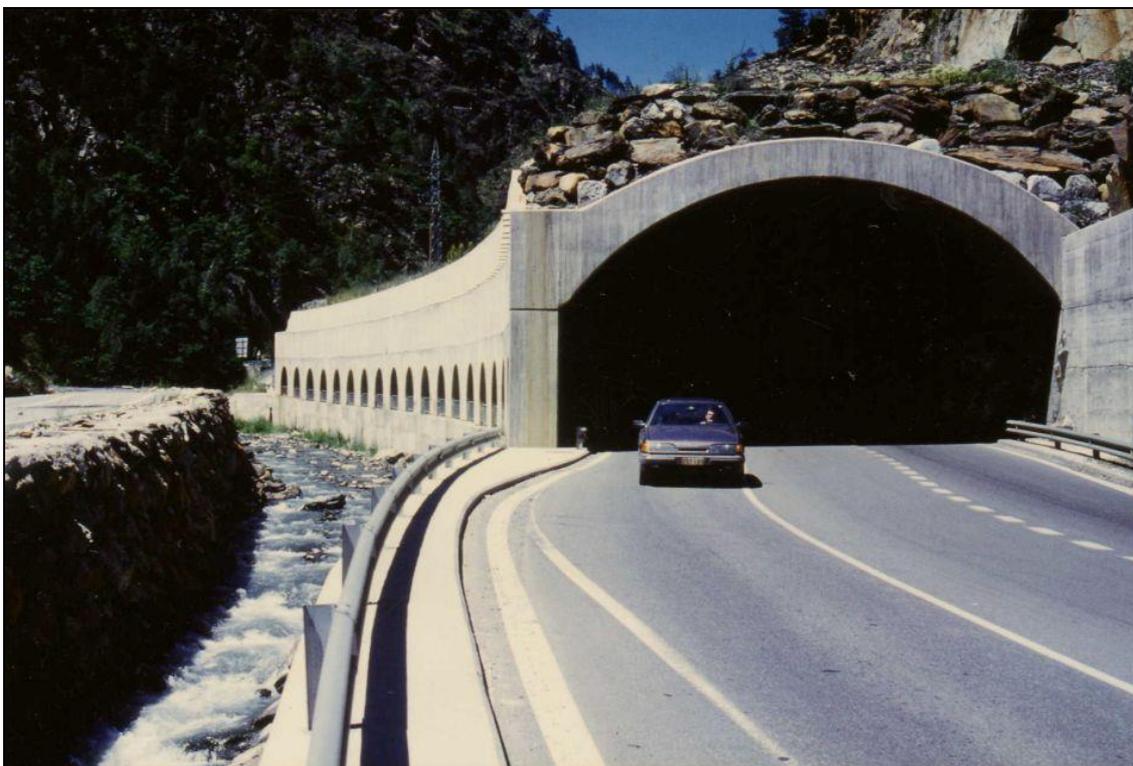
L'ESLLAVISSADA DE LA GRELLA

Le tunnel de protection de la *carretera general*.

Ce tunnel de 150 mètres de longueur fut construit entre février et mai 1988 afin de protéger le route nationale d'un nouveau glissement de terrain car, malgré les purges de rochers, le risque existait toujours. C'est un tunnel en béton dont la partie gauche, le long de la Valira del Nord, est ajourée d'arcades, autant pour laisser entrer la lumière que pour permettre le retour des eaux en cas *d'aiguat*. À gauche on observe la chaussée provisoire construite sur des déblais après l'effondrement et utilisée pendant la durée des travaux. Les deux franchissements de la rivière sur des pontons ont été détruits, mais la chaussée provisoire est encore là, rétrécissant dangereusement le lit de la Valira. Au-dessus du tunnel et au pied du versant instable un matelas de débris a été réparti: c'est la zone de stockage d'une nouvelle *esllavissada*, toujours possible; selon son importance, elle pourrait sans risques déborder l'ouvrage et aller dans le lit de la Valira.

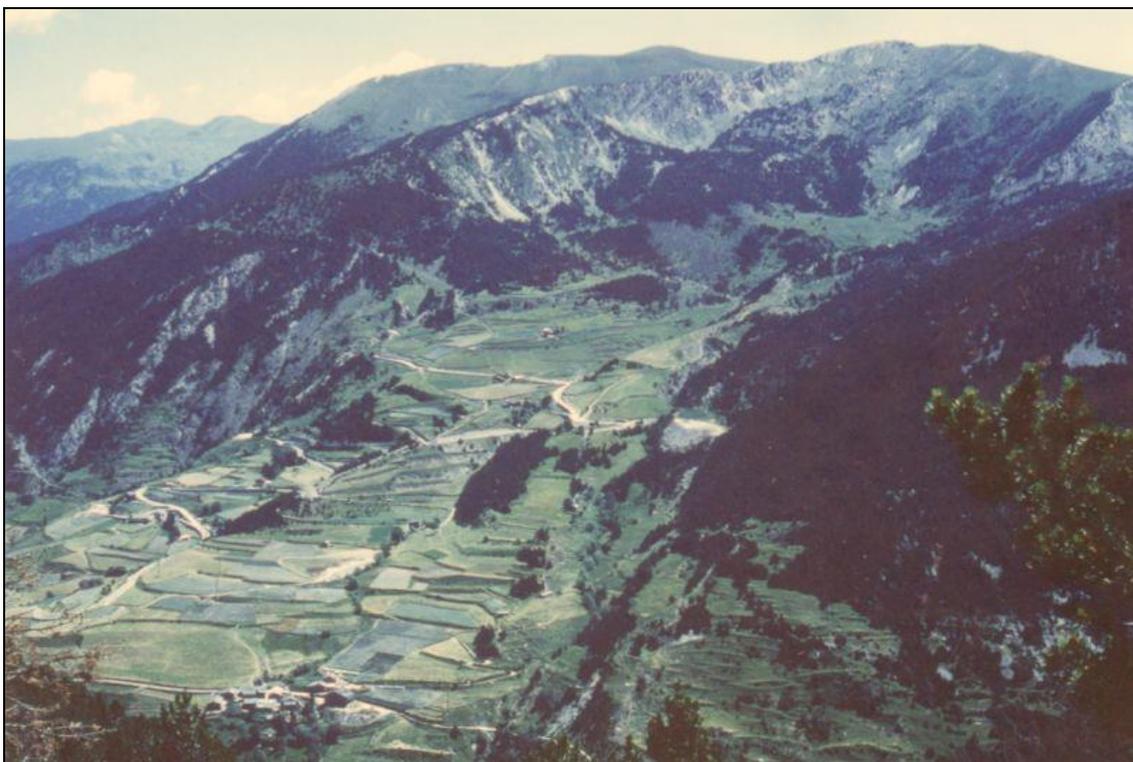
LE GLISSEMENT DEL FORN DE CANILLO

Vue d'ensemble du glissement.

Vue générale de l'ensemble du glissement del Forn de Canillo. La cicatrice de l'arrachement est encore très visible à droite et au dernier plan: la longue Roca del Forn est sans cesse avivée par des chutes de rochers et des éboulements; au fond, les pentes sont réaménagées par des glissements récents qui s'inscrivent dans la cuvette principale; sur la droite commence l'abrupt de la Roca de Carmenús. On notera que la masse effondrée, longue d'environ trois kilomètres, forme plusieurs niveaux, probablement en relation avec une série d'affaissements successifs. L'extrémité de la masse fluée s'étale vers Canillo et Prats, en bas et à gauche. Au-delà, hors de la photographie, il y a le lobe terminal réincisé par la Valira (ce secteur est présenté deux pages plus loin).

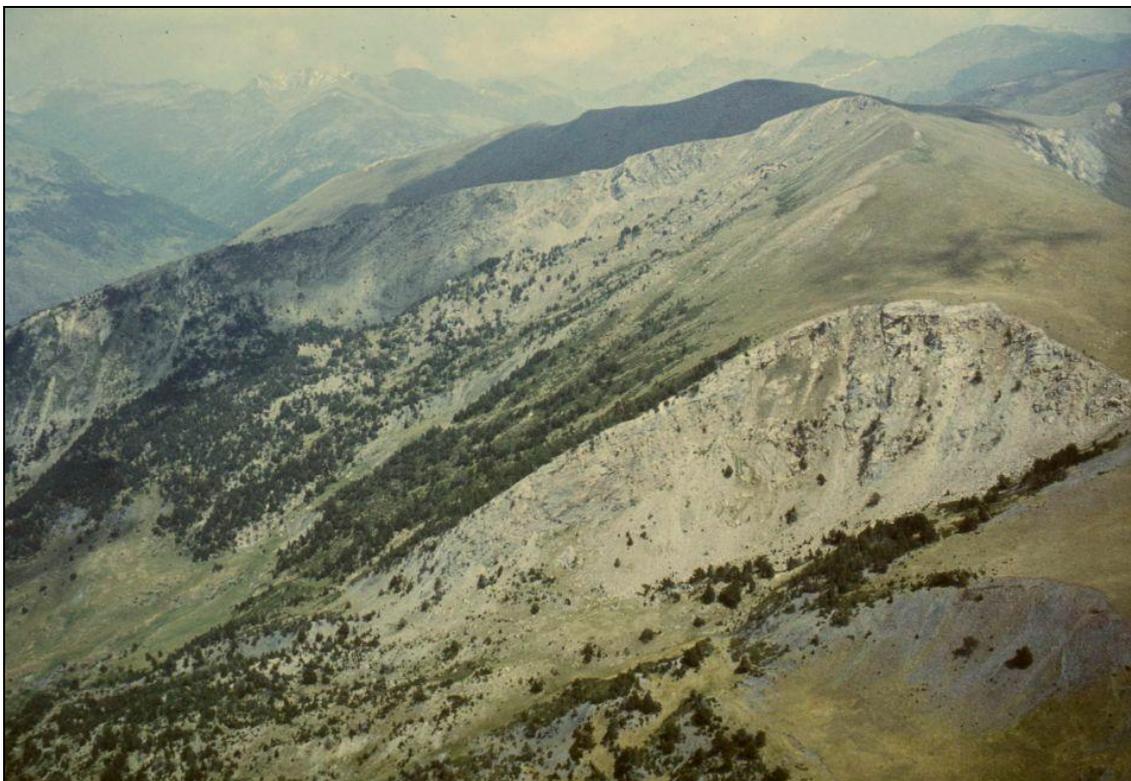
LE GLISSEMENT DEL FORN DE CANILLO

Cicatrice du glissement ancien et glissements récents.

La vue est prise en direction de l'est. A droite les Emprius de La Llosada sont une surface sommitale qui se prolonge jusqu'à Encampadana. Des fissures actives, comblées de terre par le ruissellement, l'accidentent près des abrupts rocheux. De la Roca de Carmenús, au premier plan, à la Roca del Forn, au second plan, une ligne d'abrupts et de pentes fortes matérialisent la cicatrice du grand glissement del Forn. Au premier plan, les Clots de Carmenus sont un glissement rotationnel caractéristique, plus récent (la masse fluée est en bas et à gauche), qui retouche et avive la cicatrice principale. Au second plan on remarque un autre glissement récent, plus important. Ce sont les Clots Fondos, dont la masse fluée est soulignée par la forêt.

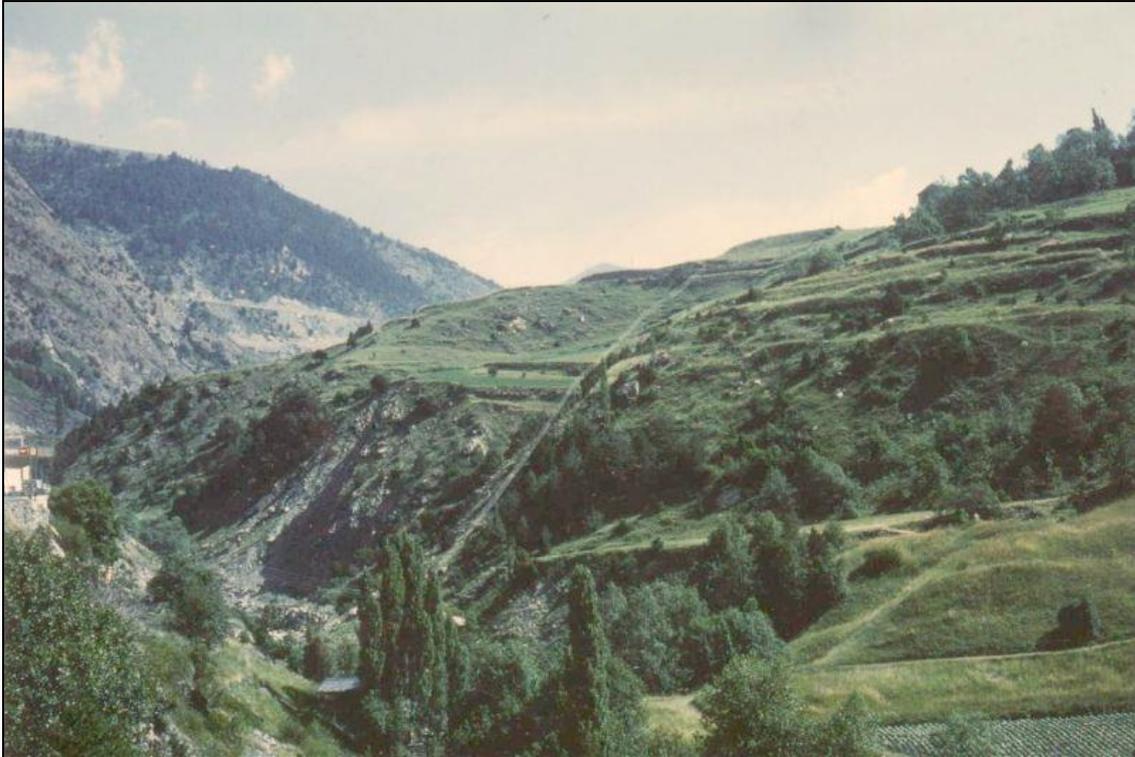
LE GLISSEMENT DEL FORN DE CANILLO

L'extrémité inférieure du glissement et l'incision de la Valira à Prats.
Photographie J. Becat. 23/07/1990.

La vue est prise vers l'amont, depuis les gorges de Meritxell. L'extrémité aval de la grande *esllavissada* del Forn, sous le village de Prats (dont les maisons apparaissent en haut derrière des arbres), occupe presque toute la photographie. À gauche, la Valira d'Orient a incisé l'extrémité des matériaux flués. Il continue à éroder leur base, provoquant de petits éboulements locaux, dont certains sont visibles. À cause de cet appel au vide et des infiltrations en amont, des glissements ont eu lieu sur ce front, donnant le modelé actuel. Au premier plan et au centre, sous Prats (dont les maisons se fissurent), deux glissements profonds ont creusé des cuvettes d'ordre hectométrique. Dans le détail, les croupes sont modelées par une série de petits glissements superficiels, d'ordre décamétrique, mis à profit par les agriculteurs sous forme de prairies et de champs en terrasses. L'ensemble de la zone, y compris le village de Prats, est encore soumise au risque de glissement.

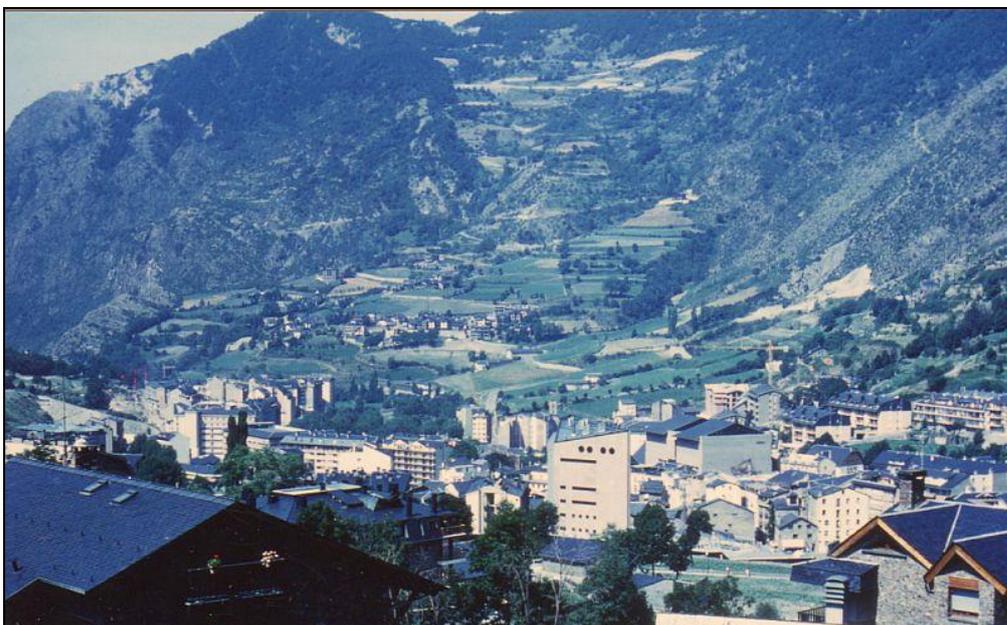
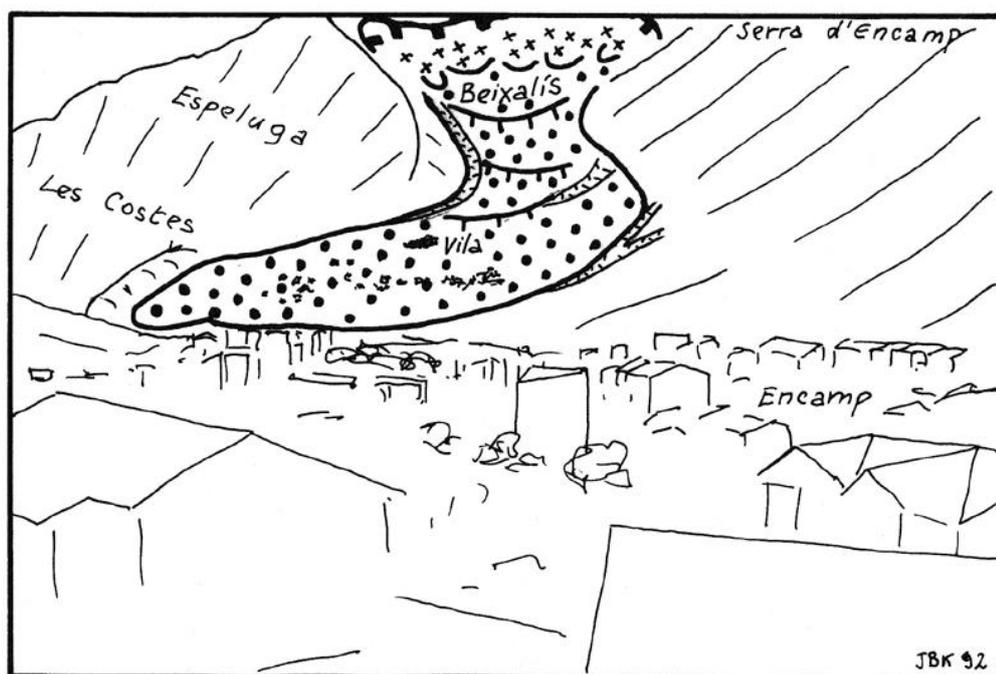
VUE D'ENSEMBLE DU GLISSEMENT DE BEIXALÍS, À ENCAMP

La vue est prise depuis la sortie des gorges de Meritxell, en direction de l'aval. Le large ombilic d'Encamp s'urbanise rapidement. Au second plan, au centre, le glissement de Beixalís ouvre une trouée dans le versant d'auge et empâte le pied du versant.

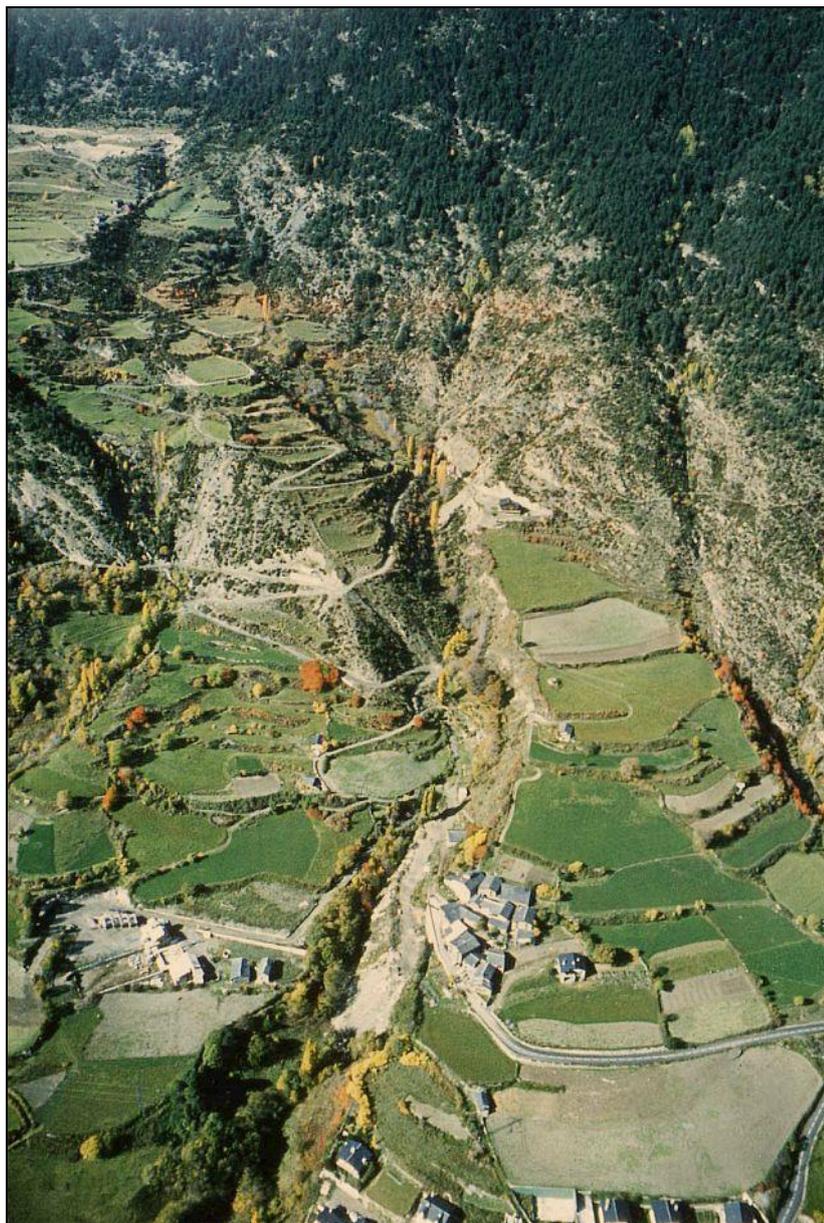
LE GLISSEMENT DE BEIXALÍS, À ENCAMP

Sur cette vue on a la partie centrale et inférieure du glissement de Beixalís. En haut et à gauche, un lacet de la piste qui monte à la Collada de Beixalís s'inscrit dans les matériaux des petits glissements récents et des éboulements des pentes de la cicatrice de l'arrachement initial. On distingue ensuite plusieurs niveaux étagés dans la masse effondrée. Le versant d'auge, à droite, a une lande de buis et de genévriers (ce sont les anciens *rebaixants* pacagés), puis une forêt de pins sylvestres. Les champs et les prairies de la moitié inférieure de la photographie utilisent la coulée étalée à la base du versant d'auge et au fond de la vallée. Le village de Vila est au centre de ce petit terroir, près du torrent qui incise ces dépôts meubles. Au bas de la photographie, les premiers "*xalets*" d'un lotissement sont situés à la limite du lobe externe du glissement et, au-delà, ils s'étagent sur son talus.

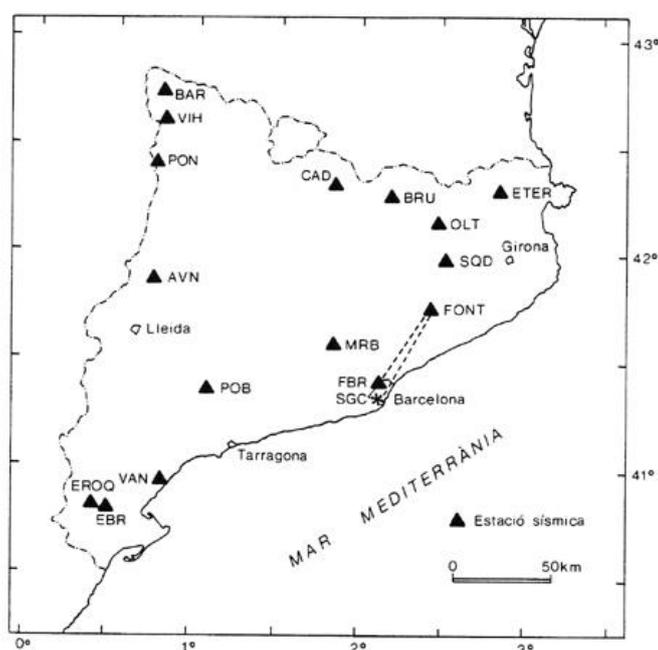
Le réseau de sismographes en Catalogne et dans les régions voisines (Butlletí Sismològic 1992, Generalitat de Catalunya, Servei Geològic, Barcelone, 1993).

En Catalogne la constitution d'un réseau complet sur tout le territoire, en particulier dans les Pyrénées, est plus récente, avec un souci de compléter la couverture qui existait déjà sur le versant nord du massif. Depuis les années quatre-vingts, sous l'impulsion de l'*Institut d'Estudis Catalans* et du *Servei Geològic de la Generalitat de Catalunya*, le réseau est en place. Mais il dépend encore de multiples organismes de l'État, de la communauté autonome et de diverses institutions; il est vrai que le *Servei Geològic de Catalunya* les coordonne aujourd'hui: nous reproduisons ses bilans pour 1989-1992.

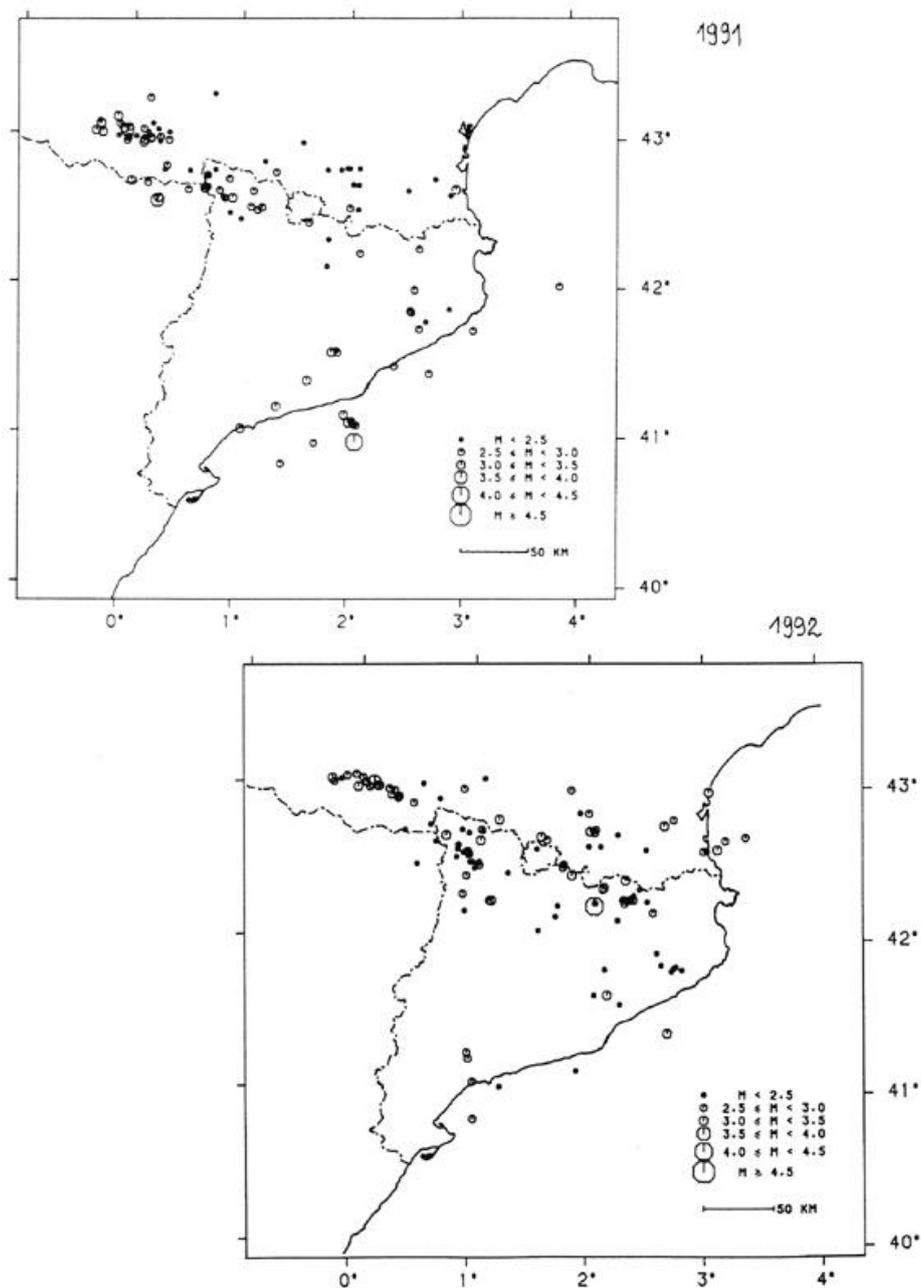
LES ÉPICENTRES DES TREMBLEMENTS DE TERRE ENREGISTRÉS EN 1991 ET 1992, EN CATALOGNE ET DANS LES RÉGIONS VOISINES

(*Bulletí Sismològic* 1991, et 1992, *Generalitat de Catalunya, Servei Geològic*, Barcelone, 1992 et 1993).

L'Andorre est encore à l'écart de cet ensemble qui l'enveloppe, bien qu'elle en retire un bénéfice évident. Compte tenu de la sismicité de l'Andorre, où se situent de temps en temps des épicentres de séismes, par exemple en 1970, et de la présence de l'importante zone faillée qui suit la bordure nord du massif granitique du Madriu, il serait intéressant pour elle, en connexion avec les réseaux français et catalan, d'installer

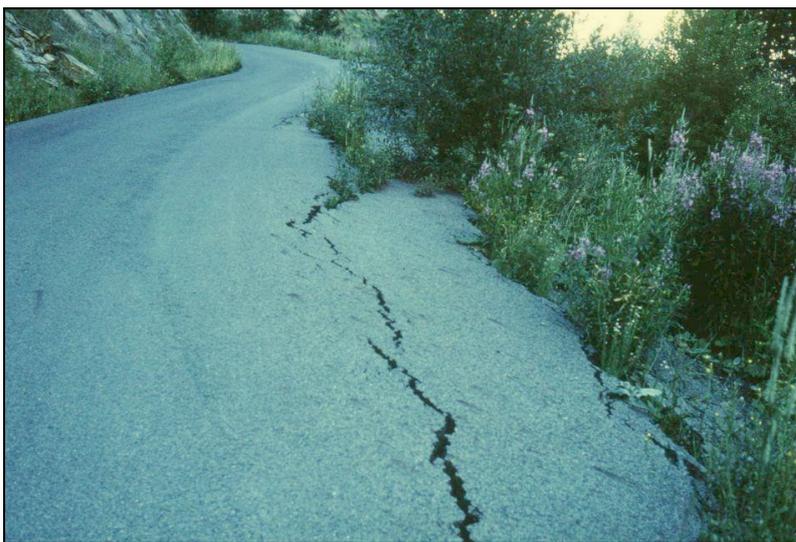
INSTABILITÉ DES TALUS DES ROUTES

Ordino: chaussée affaissée sur la route du Coll d'Ordino.

versant. Les déblais étaient rejetés sans précautions vers le bas, ce qui affecta beaucoup la forêt. Sans qu'ils soient stabilisés par des murs ou des enrochements ces dépôts meubles supportèrent la chaussée, qui fut ensuite goudronnée. De là des affaissements constants et des glissements qui rendirent le transit dangereux pendant plusieurs années.

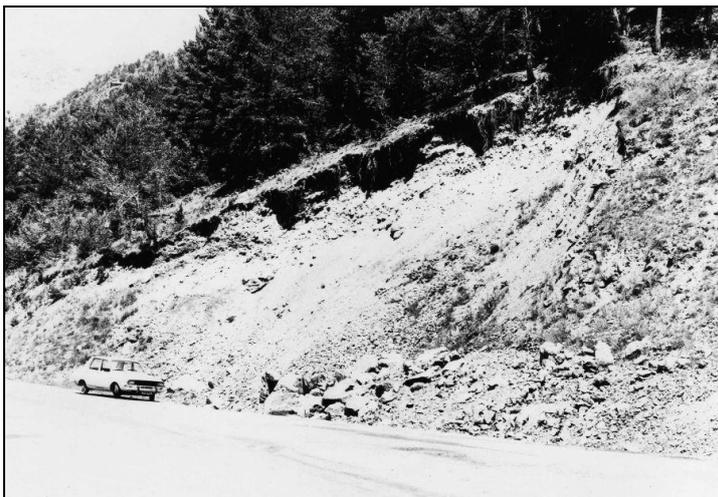
INSTABILITÉ DES TALUS DES ROUTES

Ordino: croisement des routes de Tristaina et de Puntal.

C'est une situation habituelle dès qu'on ouvre de larges routes en montagne sur des versants couverts de dépôts de pentes, de cônes de déjections ou de moraines. Au-dessus del Serrat, la route recoupait ici la partie gauche d'un cône torrentiel ancien. On

observe des roches éboulées au pied du talus et des blocs déchaussés en surplomb. Le versant évoluait par des glissements ponctuels par paquets, entraînant les matériaux meubles, le sol et la végétation forestière qu'il supportait. Des améliorations locales ont été apportées depuis le long de cette route, en particulier un meilleur drainage des eaux de ruissellement et quelques murets au pied du ta-lus, qui protègent des chutes de pierres, mais qui ne règlent toujours pas l'évolution qui s'est amorcée sur le versant du dessus.

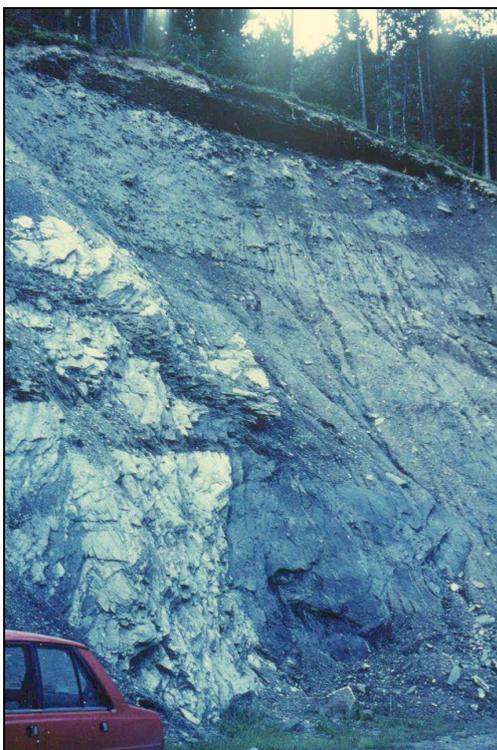
INSTABILITÉ DES TALUS DES ROUTES

Ordino: talus instables sur la route du Coll d'Ordino.

Ce talus instable, qui s'avivait constamment à cause des eaux de ruissellement et des éboulements, est situé à l'embranchement de la nouvelle route du Coll d'Ordino et de la piste du premier tracé. Le substrat est formé de roches schisteuses très diaclasées, qui apparaissent à gauche de la photographie. Les matériaux meubles, des colluviums localement épais qui tapissent ce versant forestier favorisent les petits glissements par paquets qui affectent les sols superficiels végétalisés. Nous sommes en exposition nord, dans un secteur souvent enneigé, qui bénéficie d'une bonne imprégnation des sols, surtout au printemps. Cela explique la présence des sapins et cela favorise l'instabilité des talus. C'est une question qu'il faudra résoudre car cette route forestière, qui était il y a peu un cul de sac, est devenue depuis 1991 une liaison directe entre Canillo et Ordino, après l'ouverture du tronçon Canillo-Montaup.
