L'ANDORRE MUTATIONS D'UNE ÉCONOMIE MONTAGNARDE

JEAN BECAT - ICRESS

**LIVRE 4 - LES RISQUES NATURELS ET LA GESTION DU
TERRITOIRE**

Les risques naturels et la gestion du territoire

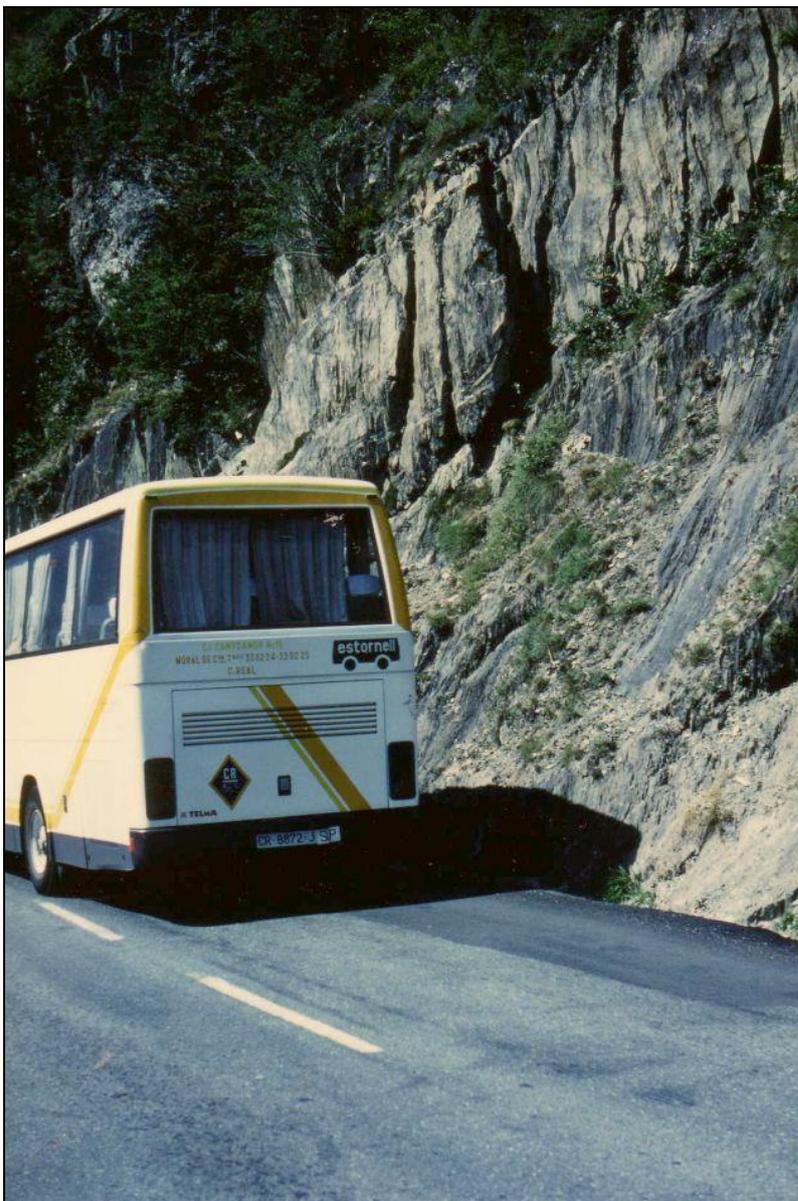
INSTABILITÉ DES TALUS DES ROUTES

Talus et rochers instables à Meritxell (route nationale 2).

Au cours des années quatre-vingts la *carretera general* n°2 a été élargie en creusant les versants rocheux entre Canillo et Meritxell, pour un meilleur franchissement des gorges de la Valira d'Orient. Dans le secteur des Ra-cons les rochers en surplomb présentent localement des diaclases ouvertes et des secteurs virtuellement instables. Les charges de dynamite ont fragilisé les schistes, déjà très fissurés. On constate un élargissement progressif de fissures qui individualisent des blocs dangereux qu'il faudrait purger. Des travaux de protection ou d'ancrage systématiques semblent indispensables. C'est un exemple d'une situation assez générale le long des routes principales, récemment élargies dans le cadre de la politique d'amélioration des communications.

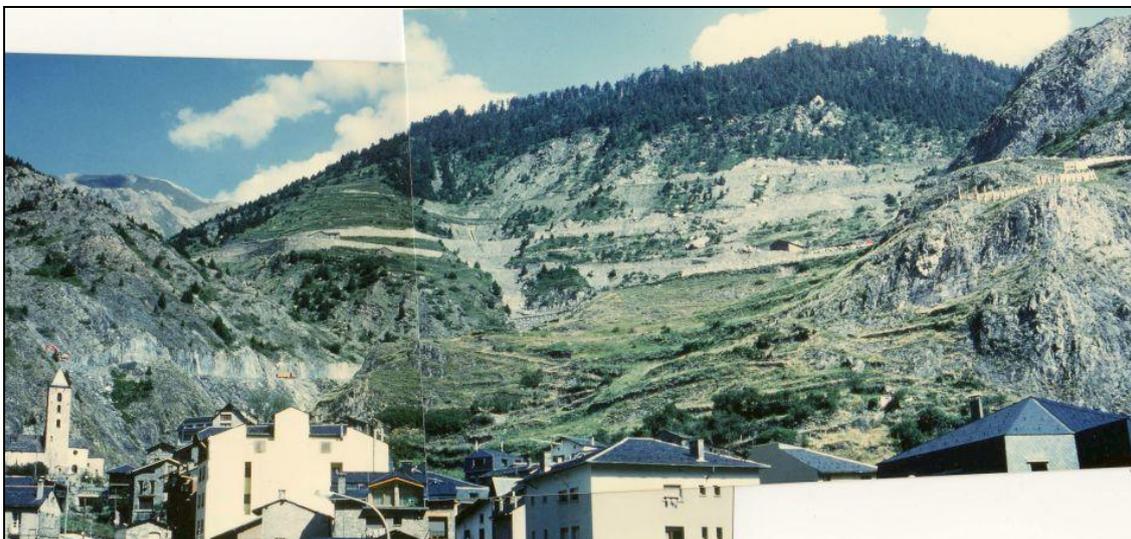
LE BOSC DE LA CANYA ET L'ARTIGA DE CANILLO

Vue d'ensemble de dépôts latéraux glaciaires instables.

Sur ce montage on a l'ensemble de la gorge de raccordement de la vallée glaciaire suspendue de Montaup, au fond et à gauche, avec l'auge principale de la Valira d'Orient. Le bassin torrentiel s'élargit au second plan, où les versants présentent des ravinements nombreux et des décapages dans des dépôts de remplissage latéral datant de la phase glaciaire maximale. La gorge de raccordement se rétrécit ensuite entre les masses calcaires du Roc dels Batallassos, à gauche, et du Roc de l'Areny, à droite. Au premier plan, les maisons de Canillo s'étagent sur le cône de déjection du Riu de Montaup. La nouvelle et large route qui relie Canillo à Ordino par Montaup inscrit ses lacets dans les rochers puis dans la masse de matériaux meubles de l'Artiga, qui surplombe la vallée, donc dans une zone déjà sensible. Au-dessus, le Bosc de la Canya était depuis plus d'un siècle une forêt de protection contre les avalanches, destinée aussi à limiter les ravinements.

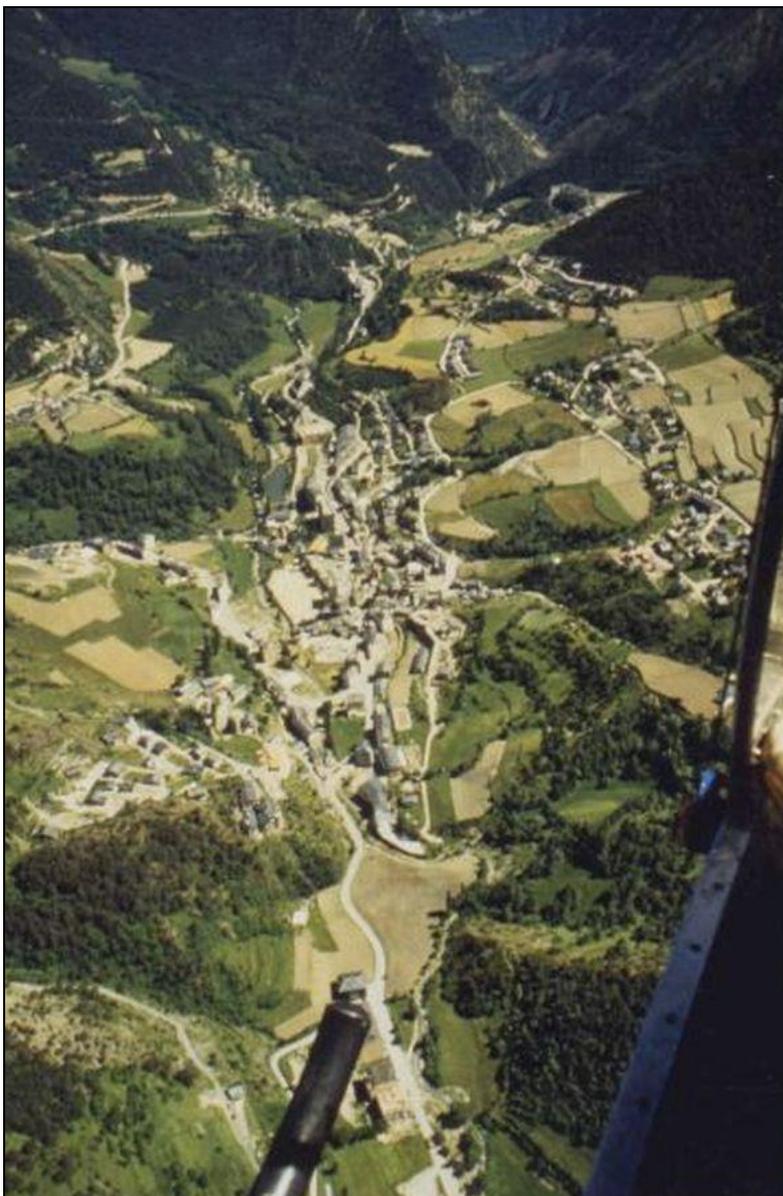
LE BASSIN DE LA MASSANA

Vue d'ensemble des
dépôts glaciolacustres
et des formes
d'urbanisation

La vue est prise en direction de l'aval. Au premier plan sous les patins de l'hélicoptère aboutit la vallée du Riu d'Arinsal, avec un méandre très prononcé où étaient situées les cuves de gaz qui provoquèrent une panique lors de *l'aiguat* de 1982. La Valira del Nord vient de la gauche, incisant des terrasses dont le talus est boisé. Au fond, il s'échappe du bassin par les gorges de La Grella, où se produisit en 1987 un grand glissement de rochers. Au centre, dans la vallée et sur les pentes des terrasses glaciolacustres s'étagent les routes, les rues et les urbanisations linéaires de La Massana, où existent évidemment des problèmes d'instabilité des terrains. Les épais dépôts glaciolacustres qui comblèrent ce bassin forment aujourd'hui des niveaux de terrasses tout autour, avec des terroirs villageois et des *veïnats* (El Pui, L'Aldosa, Anyós, Sispony, Escàs). À droite, des *xalets* couvrent progressivement le replat dels Plans.

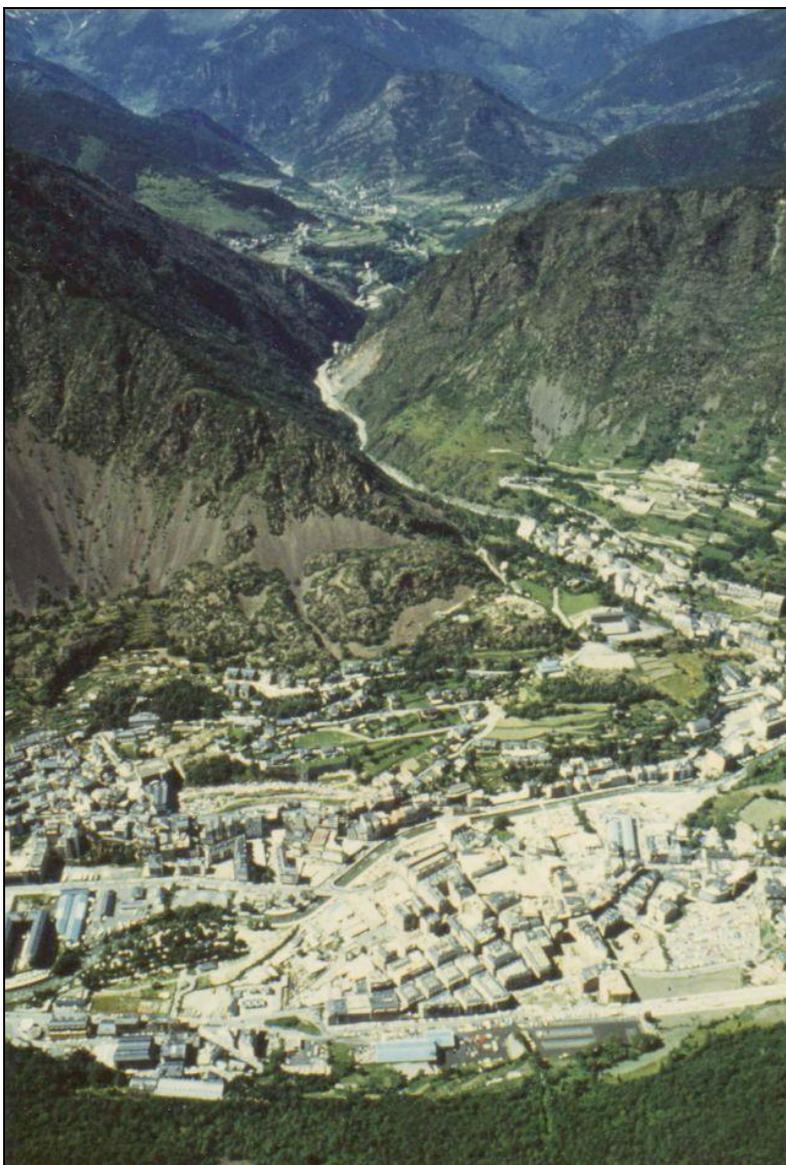
**AGGLOMÉRATION D'ANDORRA LA VELLA-LES ESCALDES,
GORGES DE LA GRELLA ET BASSIN DE LA MASSANA**

La vue est prise en direction du nord. Au premier plan l'agglomération d'Andorra-Escaldes tend à occuper tout l'espace disponible, y compris les terrains inondables du lit majeur de la Valira, qu'un endiguement systématique protège aujourd'hui. Le dessin des rues et des quartiers rappelle d'ailleurs les anciens tracés des lits et des méandres. C'est dans le vallon boisé situé au premier plan et à droite que se produisit au siècle dernier le glissement de terrain qui emporta le hameau del Fener. Nous avons évoqué les problèmes de chutes de blocs et d'instabilité potentielle des longs éboulis du Solà d'Andorra et du Solà de Nadal. Au second plan les gorges de La Grella ont des versants instables. On y distingue la grande cicatrice de l'éboulement rocheux de 1987. Au dernier plan apparaît le bassin de La Massana, que nous venons d'évoquer, et les vallées du Riu d'Arinsal, à gauche, et d'Ordino, à droite.

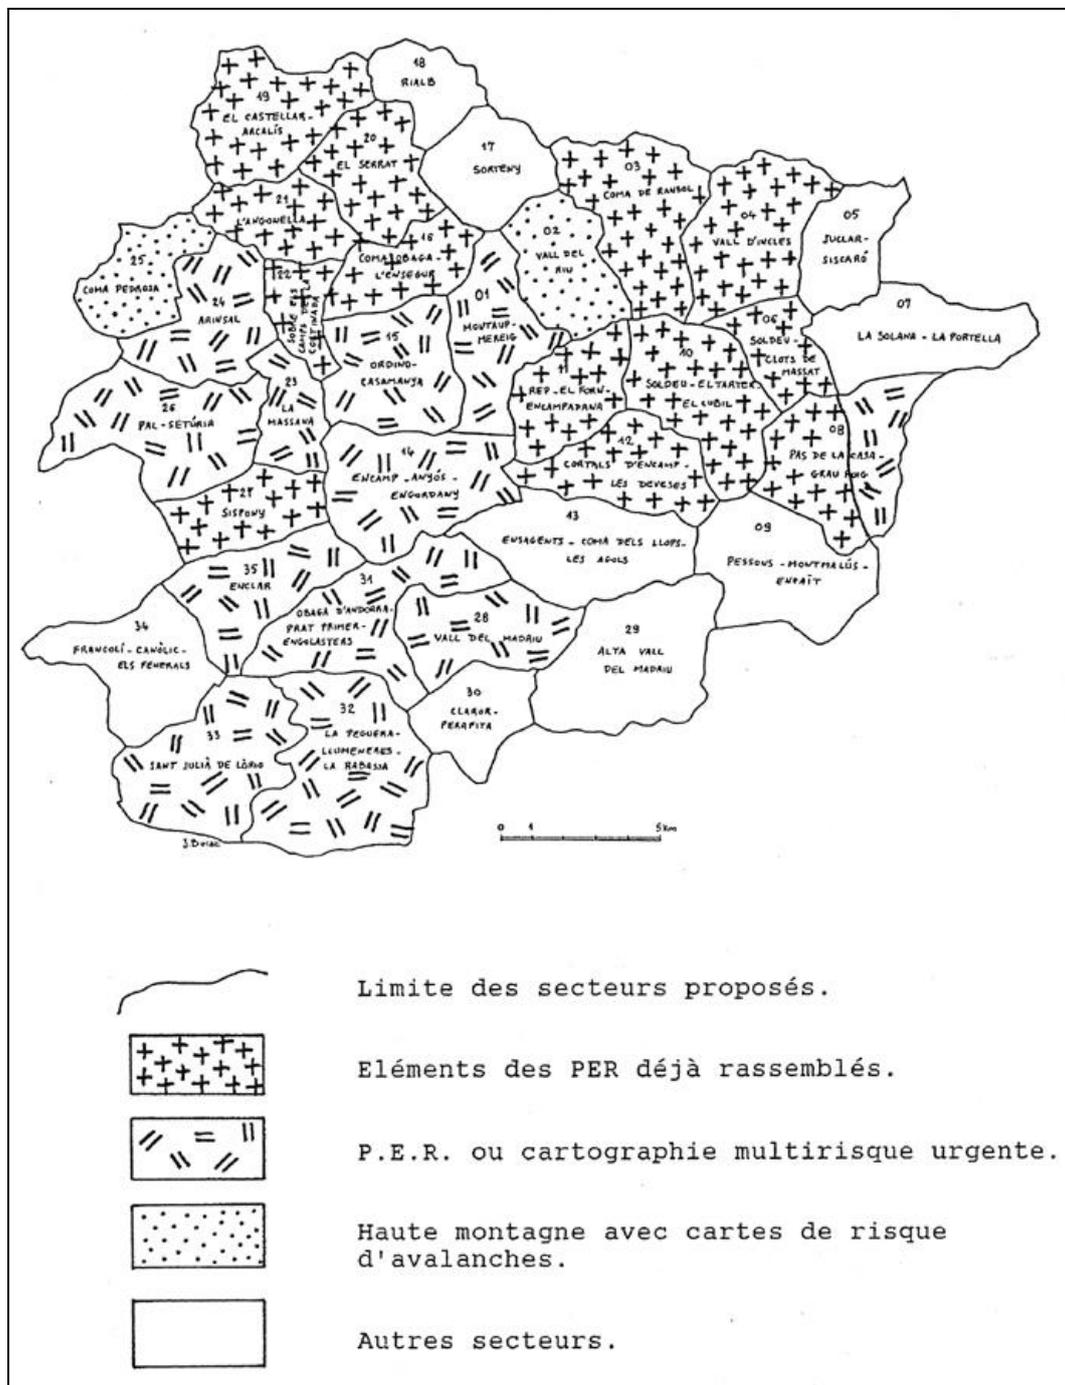
**PLANS D'EXPOSITION AUX RISQUES
ZONES OÙ DES P.E.R. SERAIENT NECESSAIRES**

d'études. En haute montagne, en dehors des stations de ski, les P.E.R. sont moins urgents, à la fois parce qu'elle est quasi couverte par la cartographie d'avalanches - le risque le plus important - et parce que l'urbanisation et les infrastructures y sont rares. De plus la propriété publique y étant presque exclusive, on peut supposer que les initiatives d'aménagement qui y seront prises dorénavant tiendront compte des risques naturels.
